외관조사망도 번호
U7_계룡터널_242(31k472~31k477)

호남고속선 계룡터널_242(31.472~31.477km, S242)

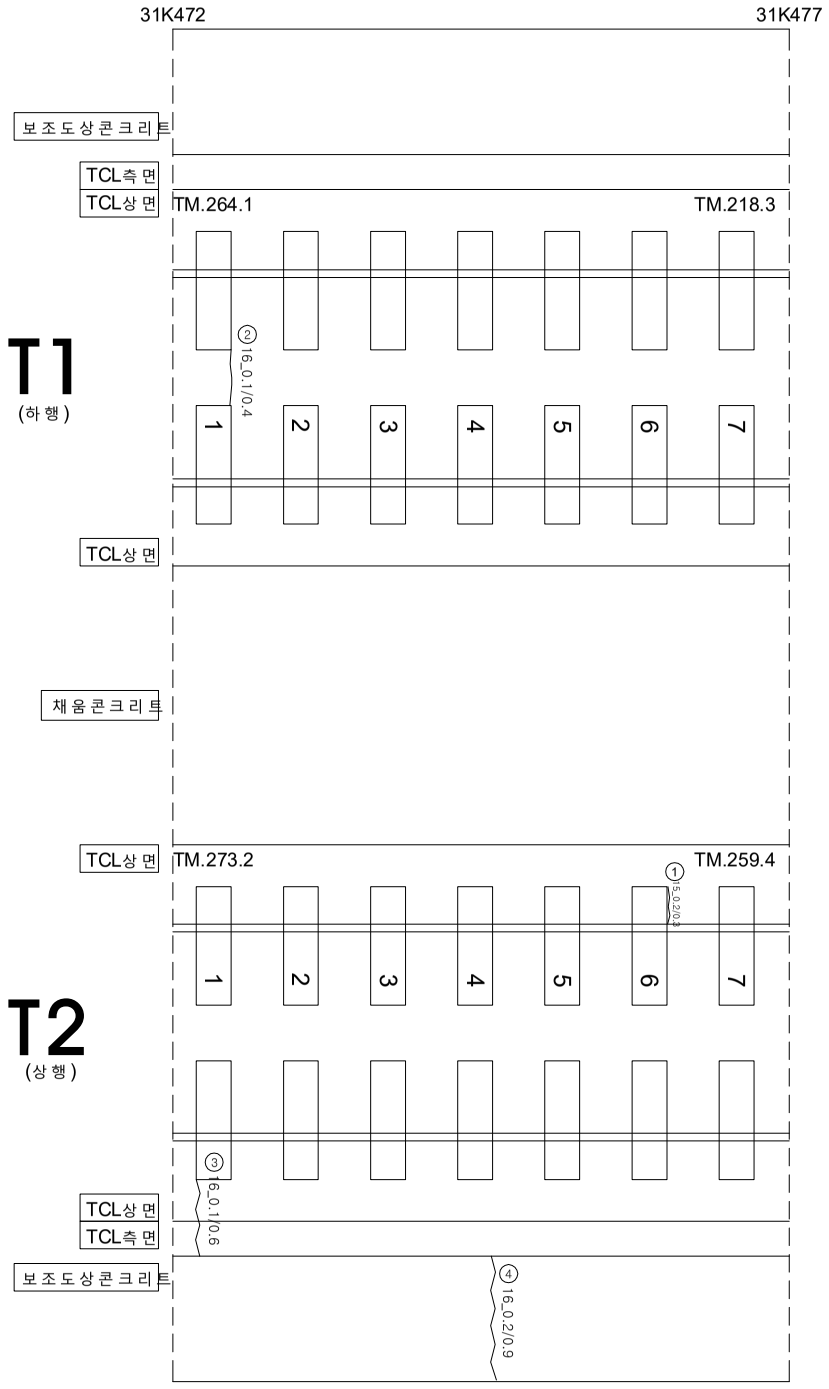
연번	손상	폭		연장		비고	연번	손상	폭		연장		비고
1	경계부균열	0.3	㎜	0.3	m		56						
2	균열	0.1	㎜	0.4	m		57						
3	균열	0.1	㎜	0.6	m		58						
4	균열	0.2	㎜	0.9	m		59						
5							60						
6							61						
7							62						
8							63						
9							64						
10							65						
11							66						
12							67						
13							68						
14							69						
15							70						
16							71						
17							72						
18							73						
19							74						
20							75						
21							76						
22							77						
23							78						
24							79						
25							80						
26							81						
27							82						
28							83						
29							84						
30							85						
31							86						
32							87						
33							88						
34							89						
35							90						
36							91						
37							92						
38							93						
39							94						
40							95						
41							96						
42							97						
43							98						
44							99						
45							100						
46							101						
47							102						
48							103						
49							104
