외관조사망도 번호
U7_계룡터널_247(31k517~31k527)

호남고속선 계룡터널_247(31.517~31.527km, S247)

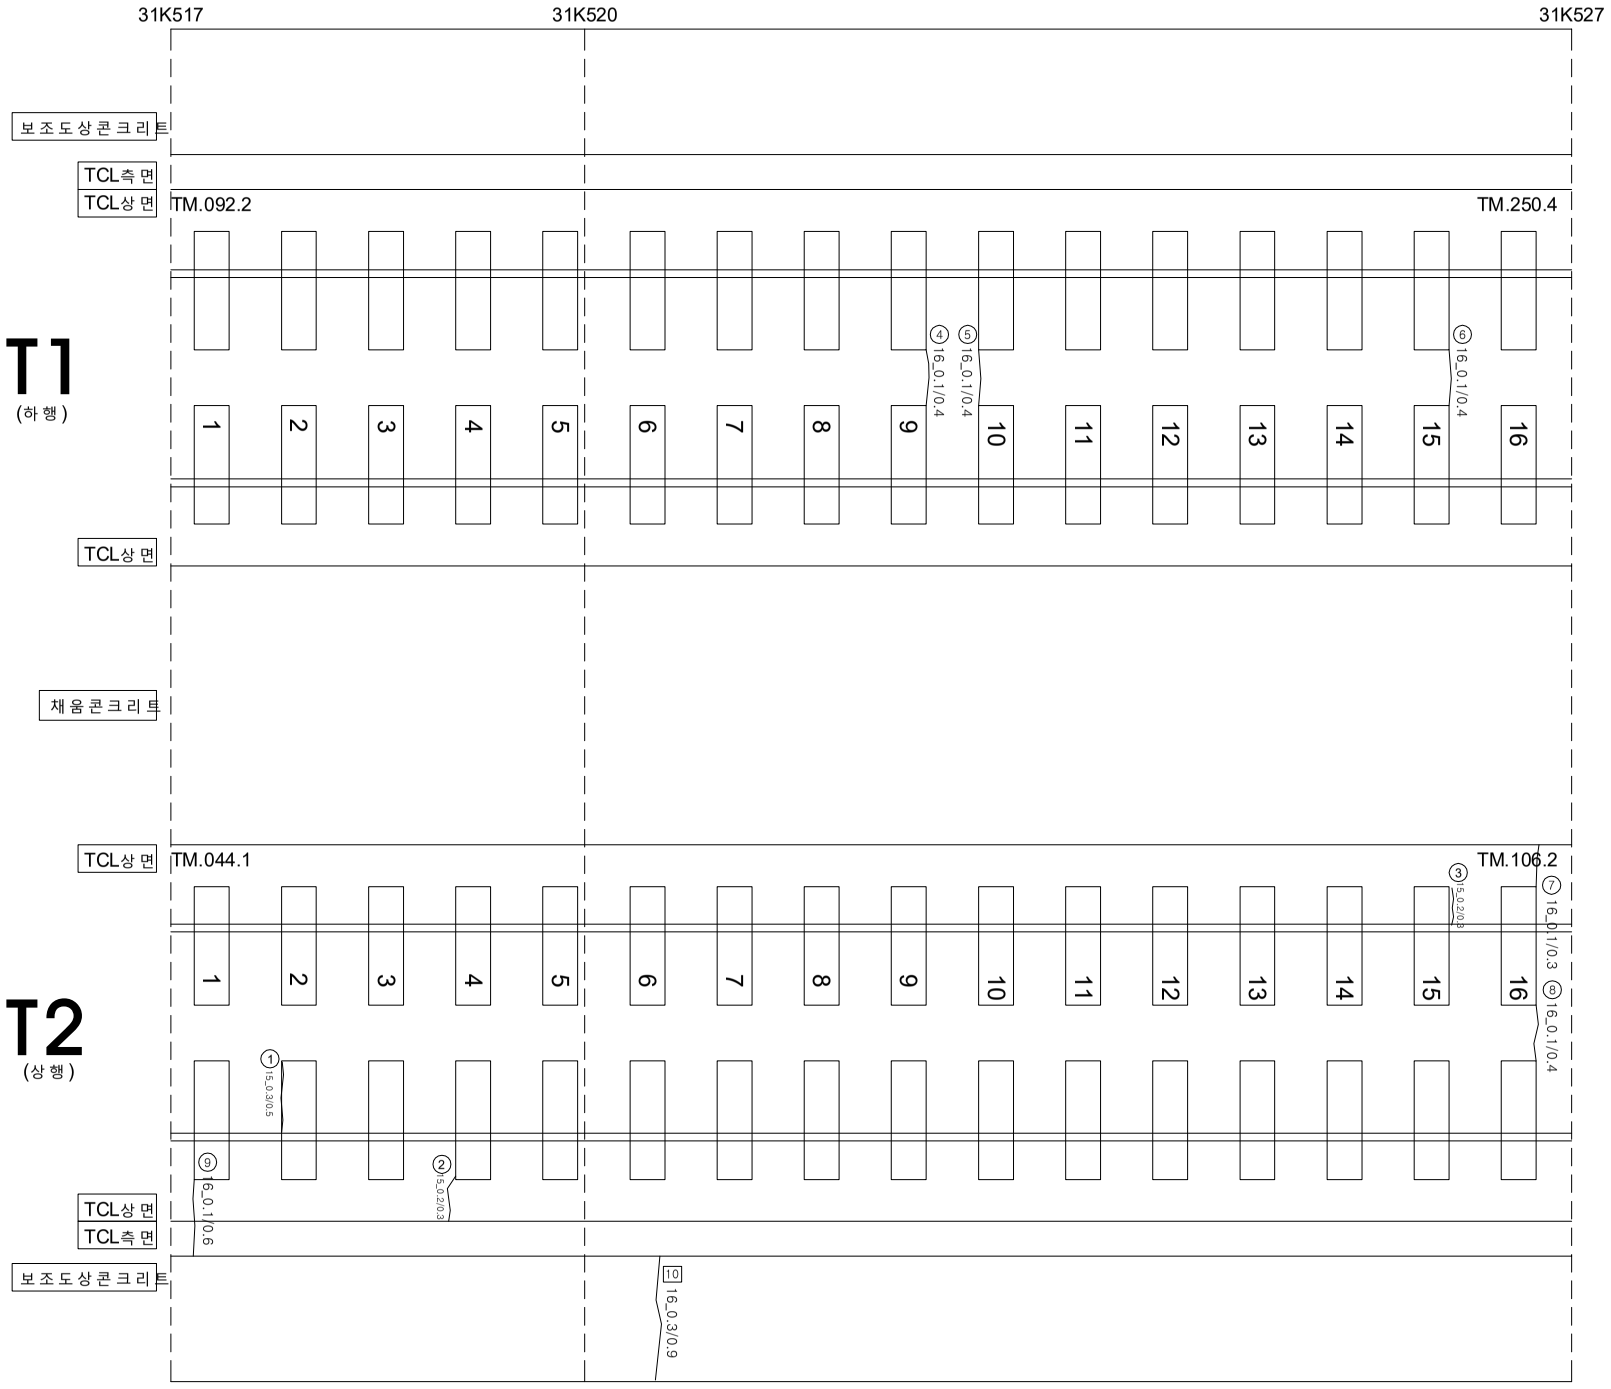
연번	손상	폭		연장		비고	연번	손상	폭		연장		비고
1	경계부균열	0.2	㎜	0.3	m		56						
2	균열	0.2	㎜	0.3	m		57						
3	경계부균열	0.2	㎜	0.3	m		58						
4	균열	0.1	㎜	0.4	m		59						
5	균열	0.1	㎜	0.4	m		60						
6	균열	0.1	㎜	0.4	m		61						
7	균열	0.1	㎜	0.3	m		62						
8	균열	0.1	㎜	0.4	m		63						
9	균열	0.1	㎜	0.6	m		64						
10	균열	0.3	㎜	0.9	m	2017년도 보수	65						
11							66						
12							67						
13							68						
14							69						
15							70						
16							71						
17							72						
18							73						
19							74						
20							75						
21							76						
22							77						
23							78						
24							79						
25							80						
26							81						
27							82						
28							83						
29							84						
30							85						
31							86						
32							87						
33							88						
34							89						
35							90						
36							91						
37							92						
38							93						
39							94						
40							95						
41							96						
42							97						
43							98						
44							99						
45							100

46							101						
47							102						
48							103						
49							104						
50							105						
51							106						
52							107						
53							108						
54							109						
55							110
