| 외관조사망도 번호 |
| --- |
| U7_계룡터널_249(31k537~31k547) |

# 호남고속선 계룡터널_249(31.537~31.547km, S249)

| 시행사 | 용역명 | 용역사 | 과업참여자 | | 균열 | | | |
| --- | --- | --- | --- | --- | --- | --- | --- | --- |
| 한국철도공사 KOREA RAILROAD | 2017년도 호남고속선 오송-광주송정간 콘크리트궤도 점검용역 | (주)한국구조물안전연구원<br>(주)한국국토안전연구원<br>(재)한국건설품질연구원 | 이 복 영 | 라 윤 강<br>김 경 기<br>윤 석 기 | 0.2/2.0 (0.3㎜이하 : 흑색)<br>0.4/2.0 (0.3㎜초과 0.5㎜이하 : 청색)<br>0.6/2.0 (0.5㎜초과 1.0㎜미만 : 적색)<br>1.0/2.0 (1.0㎜이상 : 분홍색) | 침목도상분리<br>망상<br>박리,박락,파손<br>백태 | 재료분리<br>철근노출<br>누수,습윤부<br>시공이음분리,층분리 | |

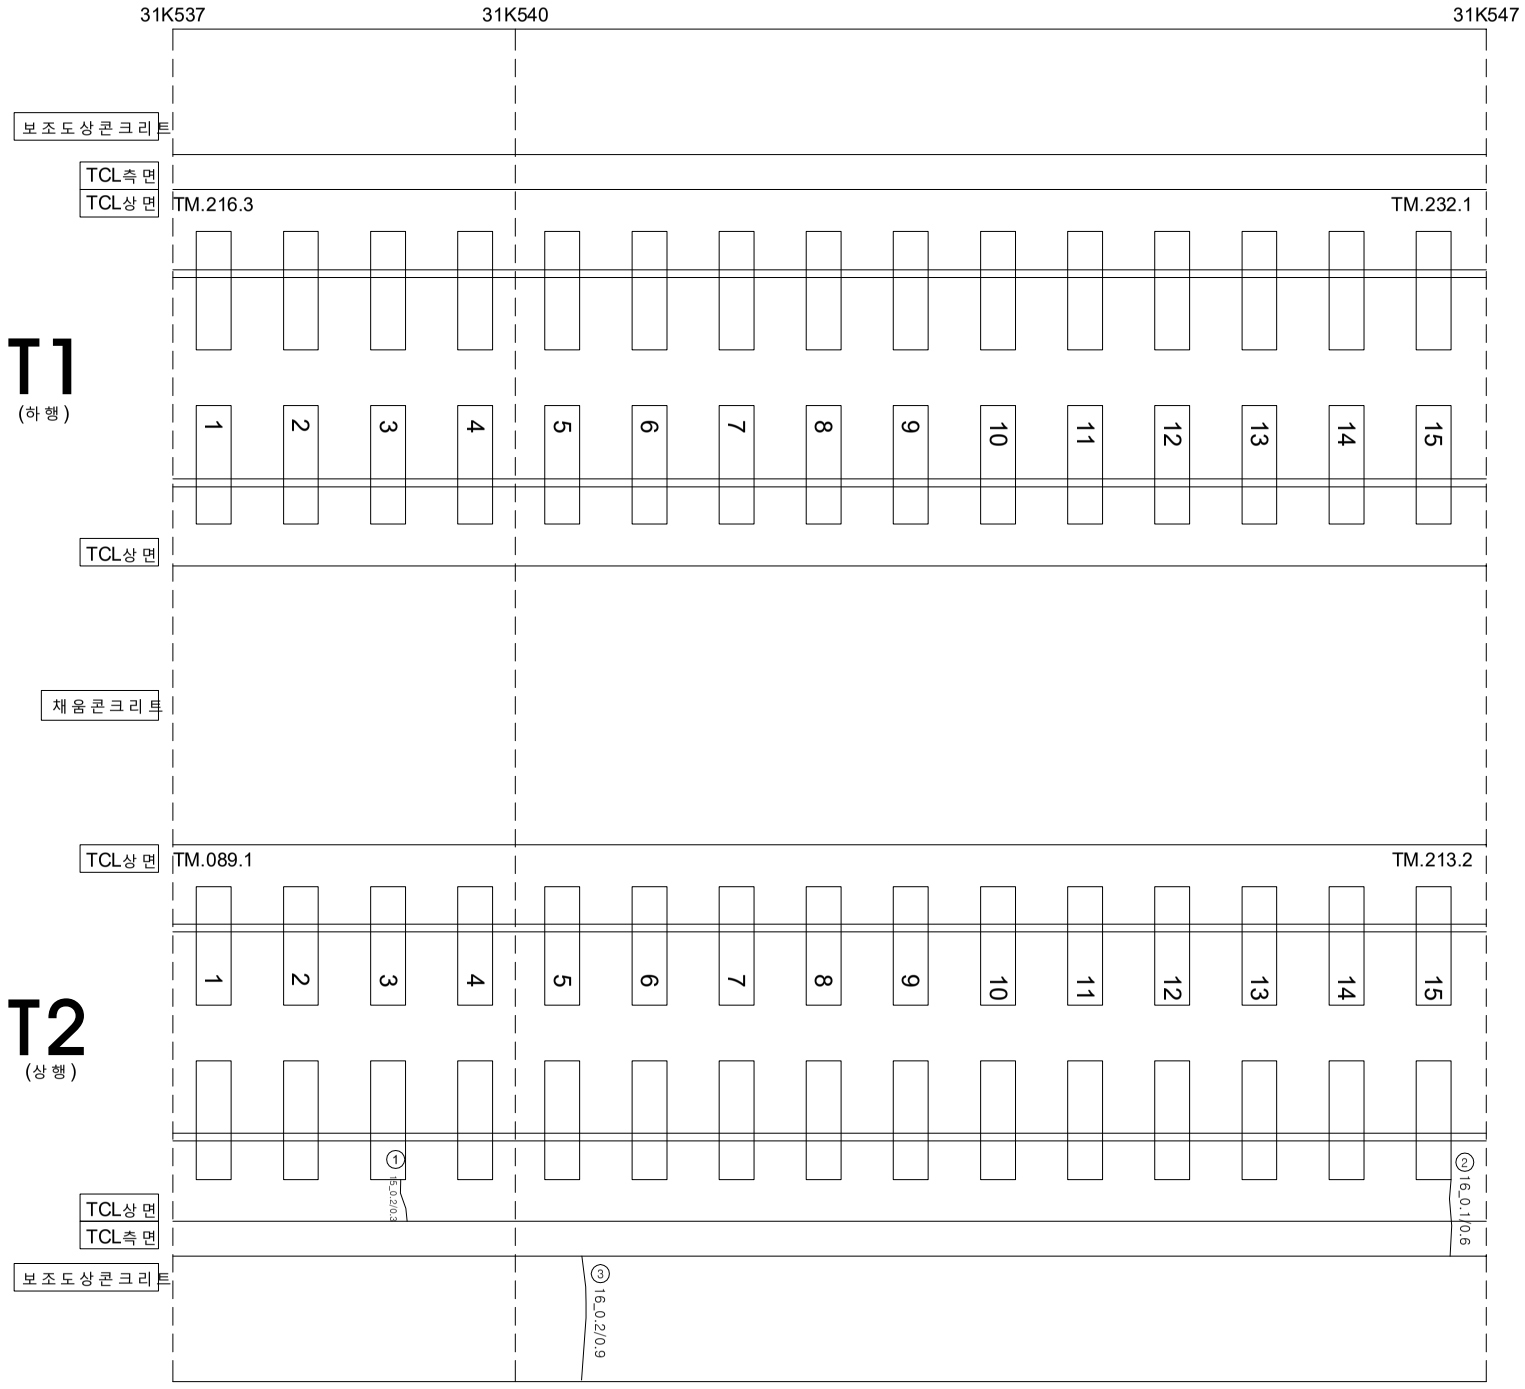
| 연번 | 손상 | 폭 | | 연장 | | 비고 | 연번 | 손상 | 폭 | | 연장 | | 비고 |
| --- | --- | --- | --- | --- | --- | --- | --- | --- | --- | --- | --- | --- | --- |
| 1 | 균열 | 0.2 | ㎜ | 0.3 | m | | 56 | | | | | | |
| 2 | 균열 | 0.1 | ㎜ | 0.6 | m | | 57 | | | | | | |
| 3 | 균열 | 0.2 | ㎜ | 0.9 | m | | 58 | | | | | | |
