외관조사망도 번호
U7_계룡터널_206(31k117~31k127)

호남고속선 계룡터널_206(31.117~31.127km, S206)

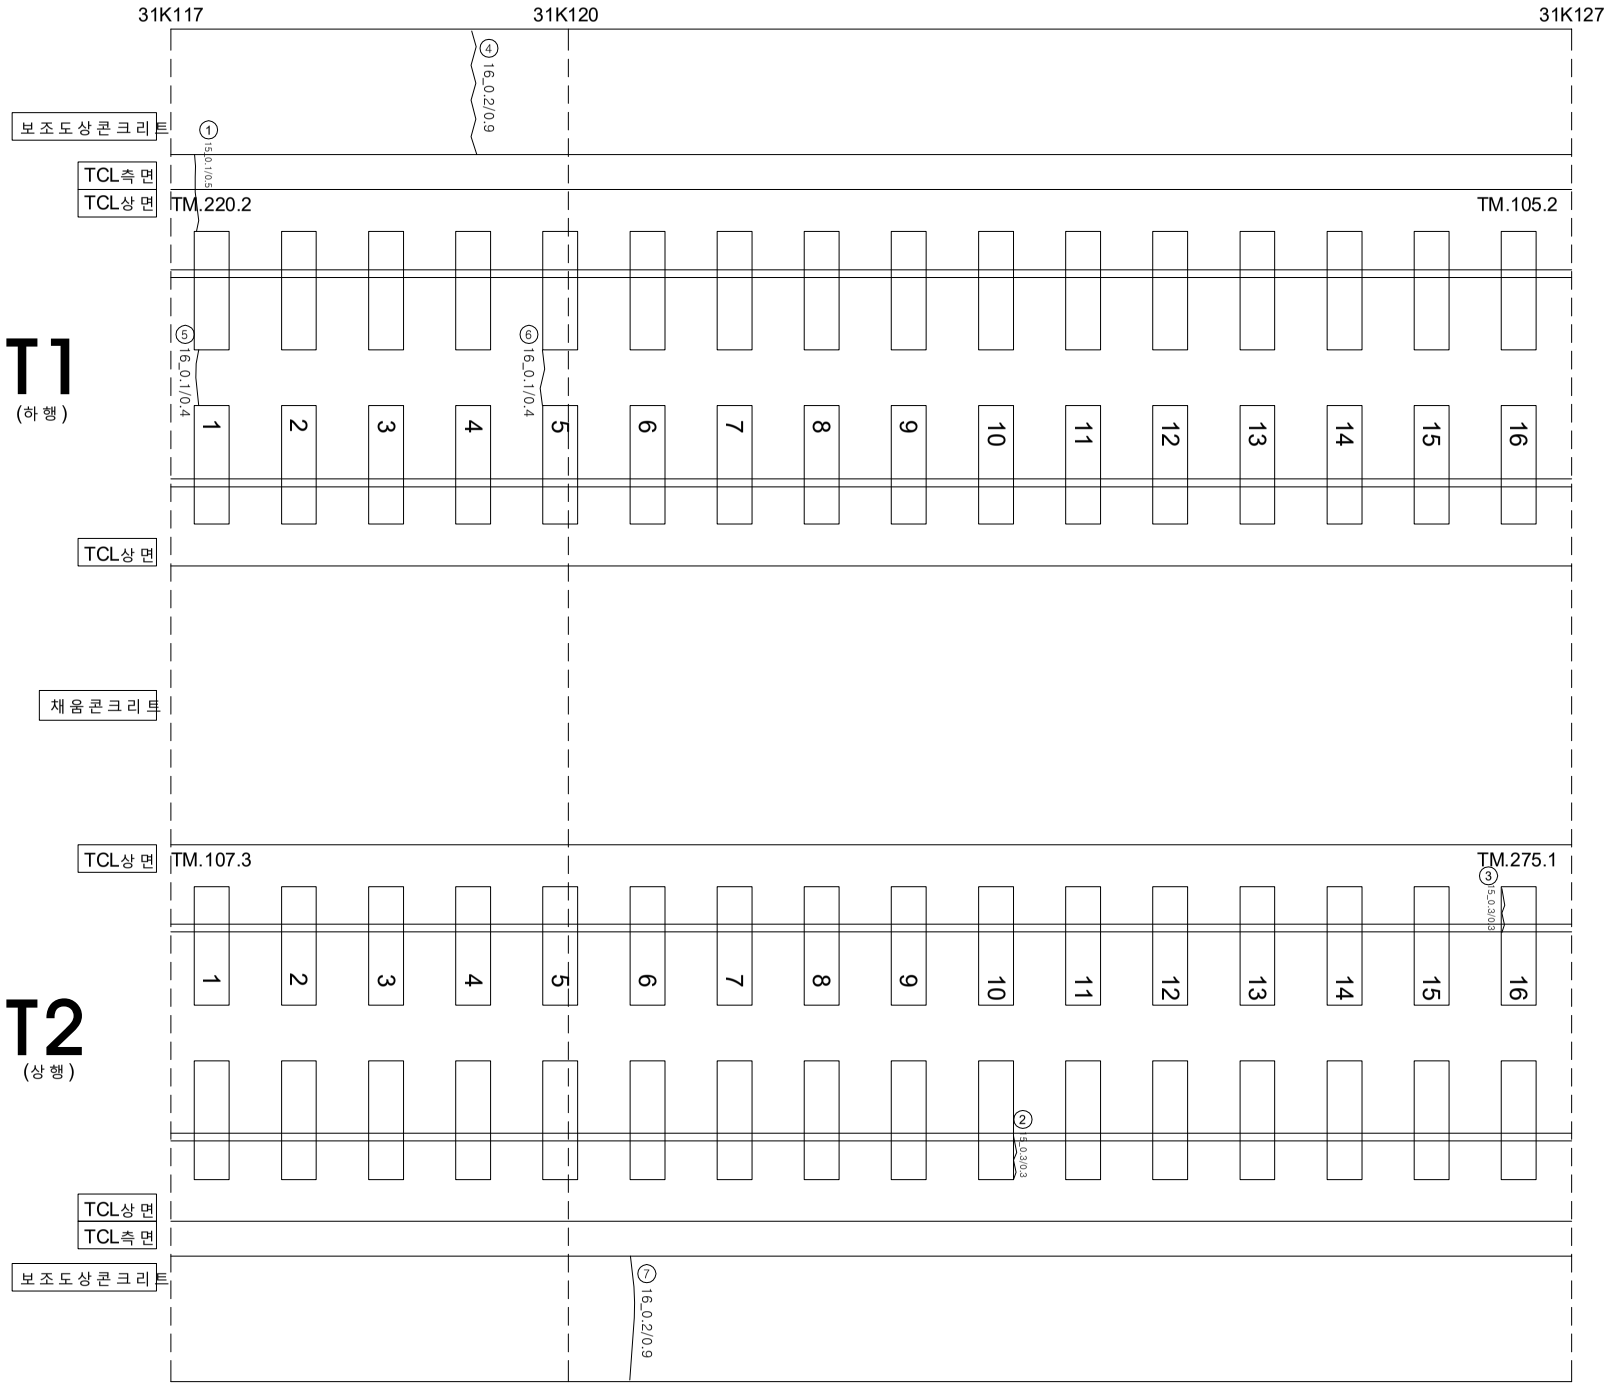
연번	손상	폭		연장		비고	연번	손상	폭		연장		비고
1	균열	0.1	㎜	0.15	m		56						
2	경계부균열	0.3	㎜	0.3	m		57						
3	경계부균열	0.3	㎜	0.3	m		58						
4	균열	0.2	㎜	0.9	m		59						
5	균열	0.1	㎜	0.4	m		60						
6	균열	0.1	㎜	0.4	m		61						
7	균열	0.2	㎜	0.9	m		62						
8							63						
9							64						
10							65						
11							66						
12							67						
13							68						
14							69						
15							70						
16							71						
17							72						
18							73						
19							74						
20							75						
21							76						
22							77						
23							78						
24							79						
25							80						
26							81						
27							82						
28							83						
29							84						
30							85						
31							86						
32							87						
33							88						
34							89						
35							90						
36							91						
37							92						
38							93						
39							94						
40							95						
41							96						
42							97						
43							98						
44							99						
45							100						
46							101						
47							102

48							103						
49							104						
50							105						
51							106						
52							107						
53							108						
54							109						
55							110
