외관조사망도 번호
U7_계룡터널_257(31k617~31k628)

호남고속선 계룡터널_257(31.617~31.628km, S257)

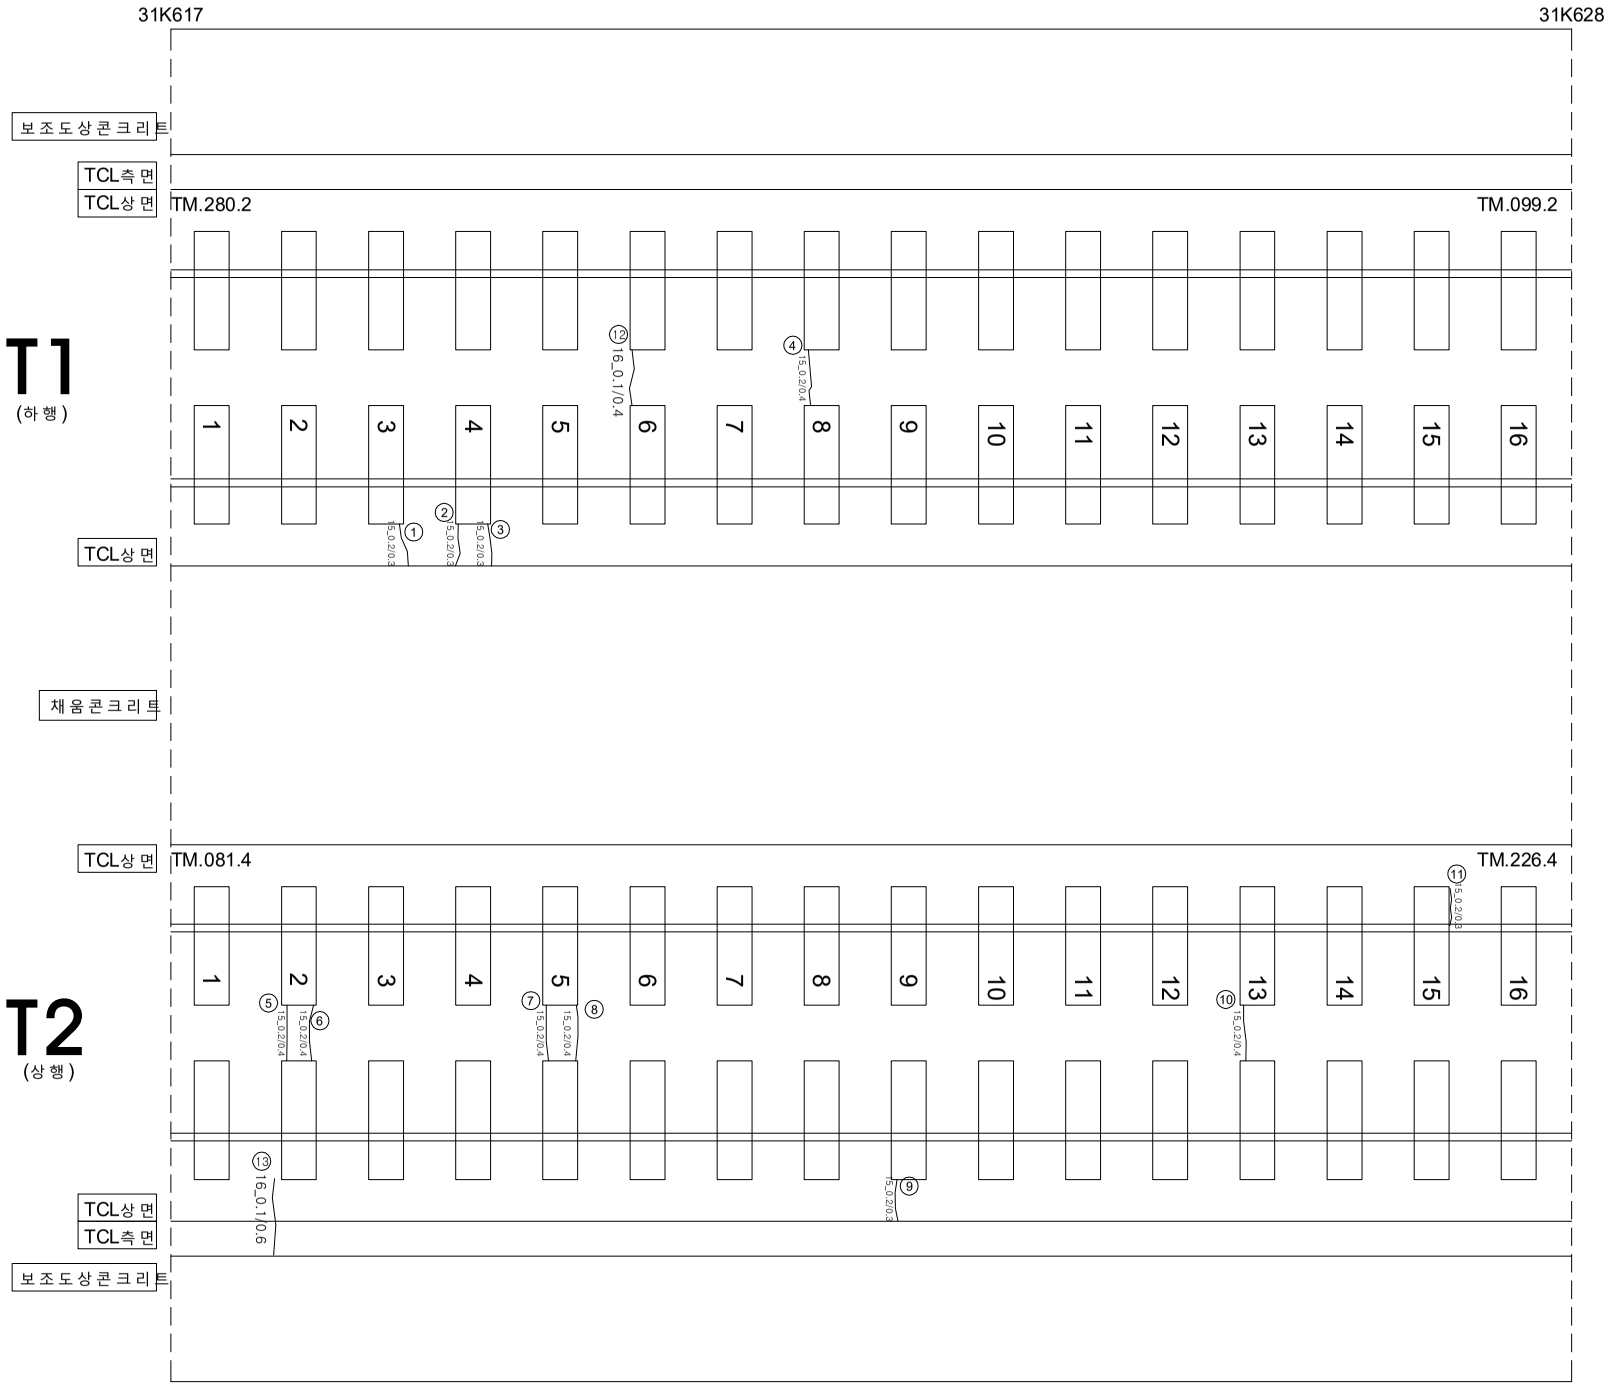
연번	손상	폭		연장		비고	연번	손상	폭		연장		비고
1	균열	0.2	㎜	0.3	m		56						
2	균열	0.2	㎜	0.3	m		57						
3	균열	0.2	㎜	0.3	m		58						
4	균열	0.2	㎜	0.4	m		59						
5	균열	0.2	㎜	0.4	m		60						
6	균열	0.2	㎜	0.4	m		61						
7	균열	0.2	㎜	0.4	m		62						
8	균열	0.2	㎜	0.4	m		63						
9	균열	0.2	㎜	0.3	m		64						
10	균열	0.2	㎜	0.4	m		65						
11	경계부 균열	0.2	㎜	0.3	m		66						
12	균열	0.1	㎜	0.4	m		67						
13	균열	0.1	㎜	0.6	m		68						
14							69						
15							70						
16							71						
17							72						
18							73						
19							74						
20							75						
21							76						
22							77						
23							78						
24							79						
25							80						
26							81						
27							82						
28							83						
29							84						
30							85						
31							86						
32							87						
33							88						
34							89						
35							90						
36							91						
37							92						
38							93						
39							94						
40							95						
41							96						
42							97						
43							98						
44							99

45							100						
46							101						
47							102						
48							103						
49							104						
50							105						
51							106						
52							107						
53							108						
54							109						
55							110
