외관조사망도 번호
U7_계룡터널_268(31k727~31k737)

호남고속선 계룡터널_268(31.727~31.737km, S268)

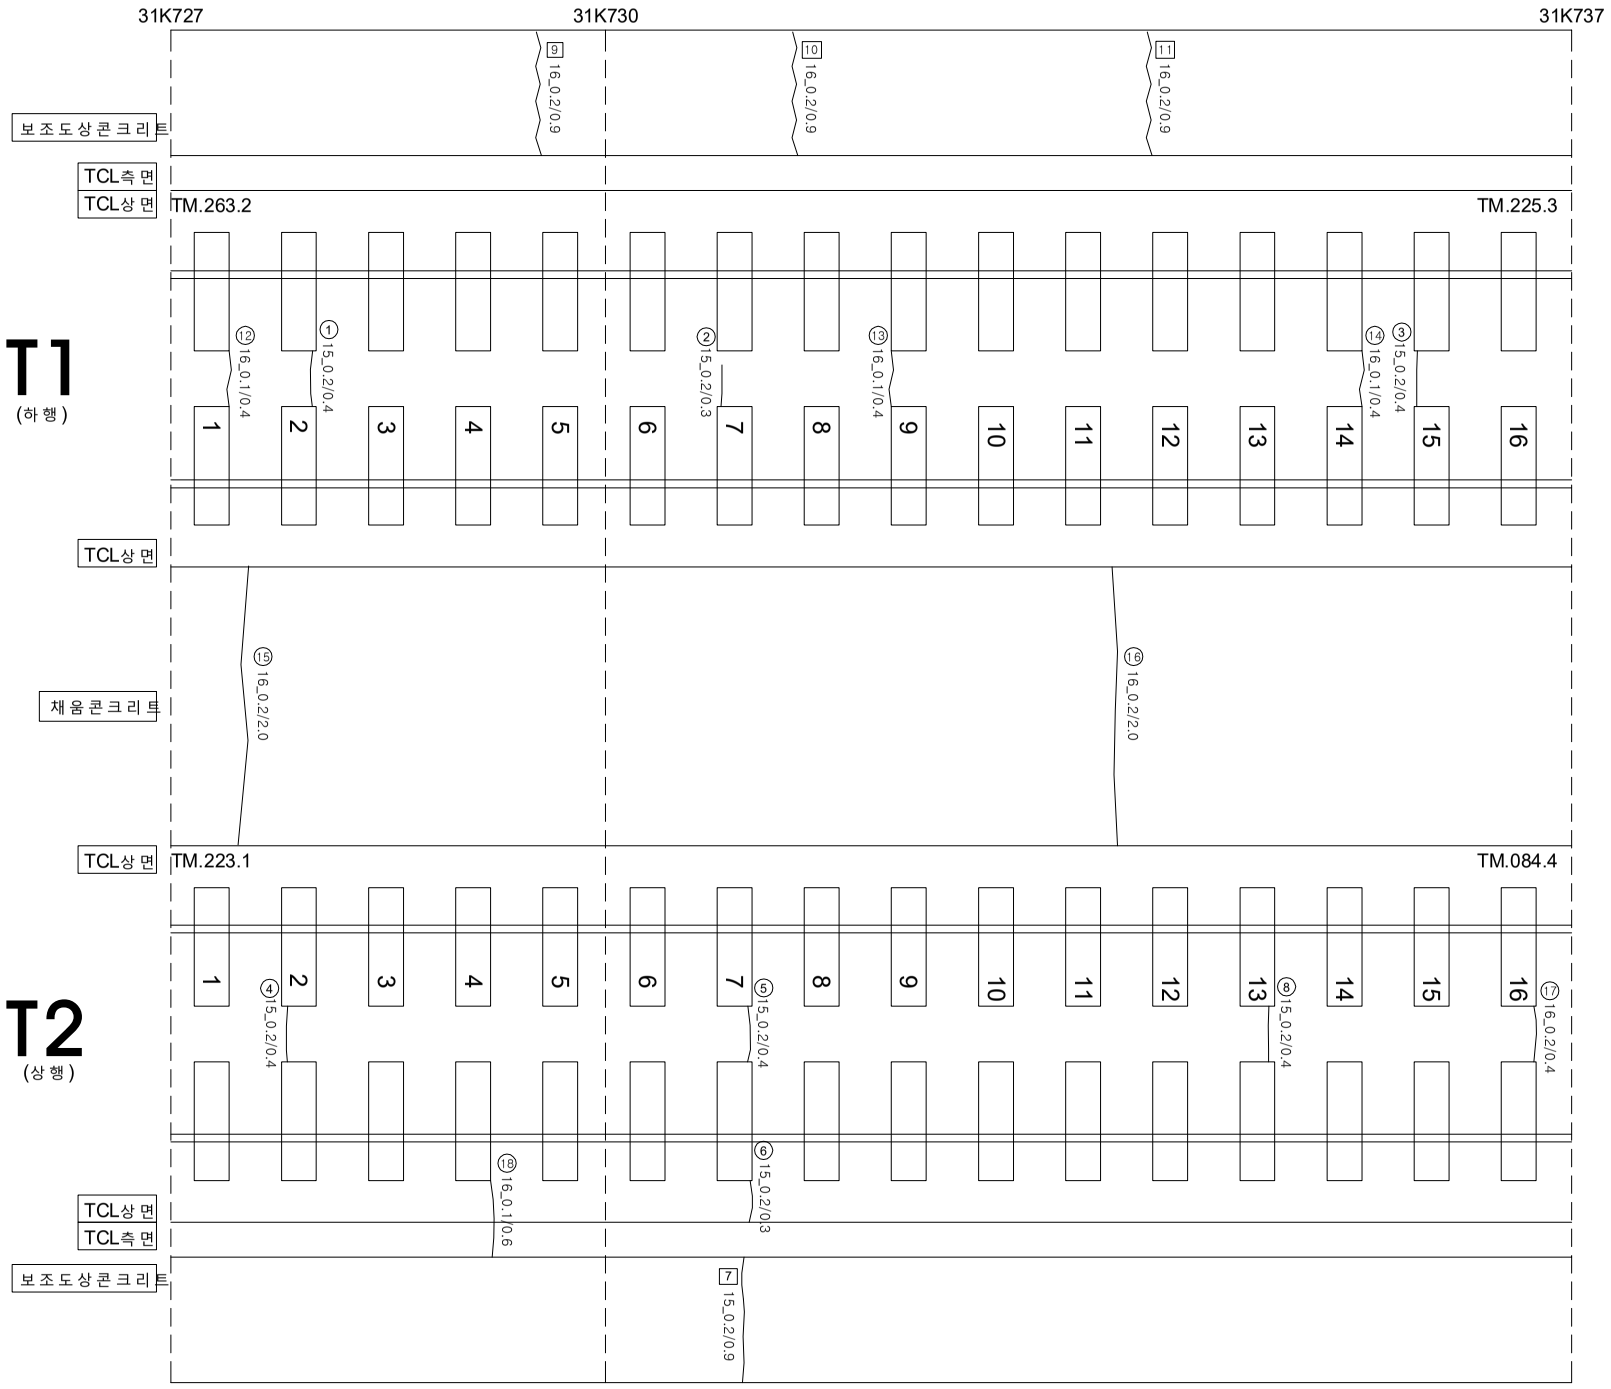
연번	손상	폭		연장		비고	연번	손상	폭		연장		비고
1	균열	0.2	㎜	0.4	m		56						
2	균열	0.2	㎜	0.3	m		57						
3	균열	0.2	㎜	0.4	m		58						
4	균열	0.2	㎜	0.4	m		59						
5	균열	0.2	㎜	0.4	m		60						
6	균열	0.2	㎜	0.3	m		61						
7	균열	0.2	㎜	0.9	m	2017년 도 보수	62						
8	균열	0.2	㎜	0.4	m		63						
9	균열	0.2	㎜	0.9	m	2017년 도 보수	64						
10	균열	0.2	㎜	0.9	m	2017년 도 보수	65						
11	균열	0.2	㎜	0.9	m	2017년 도 보수	66						
12	균열	0.1	㎜	0.4	m		67						
13	균열	0.1	㎜	0.4	m		68						
14	균열	0.1	㎜	0.4	m		69						
15	균열	0.2	㎜	2.0	m		70						
16	균열	0.2	㎜	2.0	m		71						
17	균열	0.2	㎜	0.4	m		72						
18	균열	0.1	㎜	0.6	m		73						
19							74						
20							75						
21							76						
22							77						
23							78						
24							79						
25							80						
26							81						
27							82						
28							83						
29							84						
30							85						
31							86						
32							87						
33							88						
34							89						
35							90						
36							91						
37							92						
38							93						
39							94
