외관조사망도 번호
U7_계룡터널_208(31k138~31k147)

호남고속선 계룡터널_208(31.137~31.147km, S208)

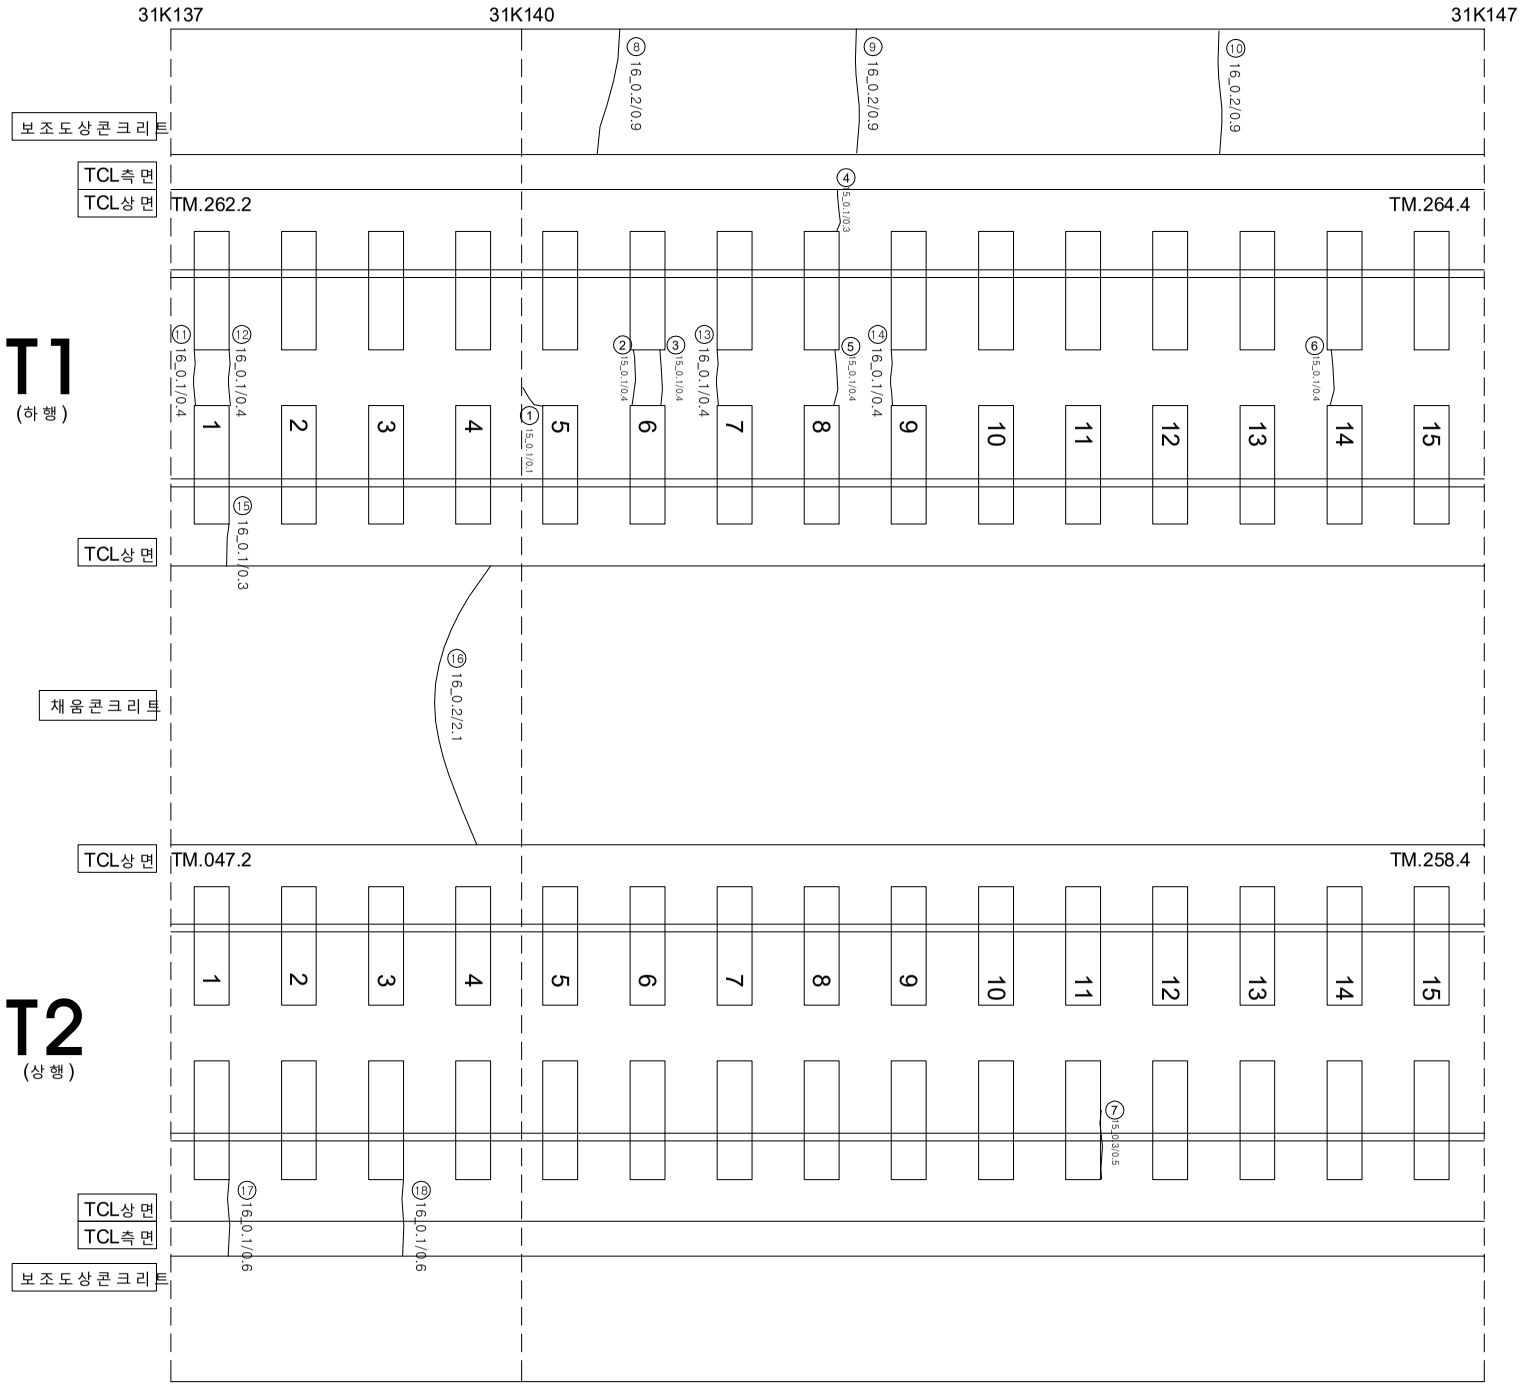
연번	손상	폭		연장		비고	연번	손상	폭		연장		비고
1	균열	0.1	㎜	0.1	m		56						
2	균열	0.1	㎜	0.4	m		57						
3	균열	0.1	㎜	0.4	m		58						
4	균열	0.1	㎜	0.3	m		59						
5	균열	0.1	㎜	0.4	m		60						
6	균열	0.1	㎜	0.4	m		61						
7	경계부균열	0.3	㎜	0.5	m		62						
8	균열	0.2	㎜	0.9	m		63						
9	균열	0.2	㎜	0.9	m		64						
10	균열	0.2	㎜	0.9	m		65						
11	균열	0.1	㎜	0.4	m		66						
12	균열	0.1	㎜	0.4	m		67						
13	균열	0.1	㎜	0.4	m		68						
14	균열	0.1	㎜	0.4	m		69						
15	균열	0.1	㎜	0.3	m		70						
16	균열	0.2	㎜	2.1	m		71						
17	균열	0.1	㎜	0.6	m		72						
18	균열	0.1	㎜	0.6	m		73						
19							74						
20							75						
21							76						
22							77						
23							78						
24							79						
25							80						
26							81						
27							82						
28							83						
29							84						
30							85						
31							86						
32							87						
33							88						
34							89						
35							90						
36							91						
37							92						
38							93						
39							94						
40							95						
41							96

42							97						
43							98						
44							99						
45							100						
46							101						
47							102						
48							103						
49							104						
50							105						
51							106						
52							107						
53							108						
54							109						
55							110
