외관조사망도 번호
U7_계룡터널_276(31k807~31k817)

호남고속선 계룡터널_276(31.807~31.817km, S276)

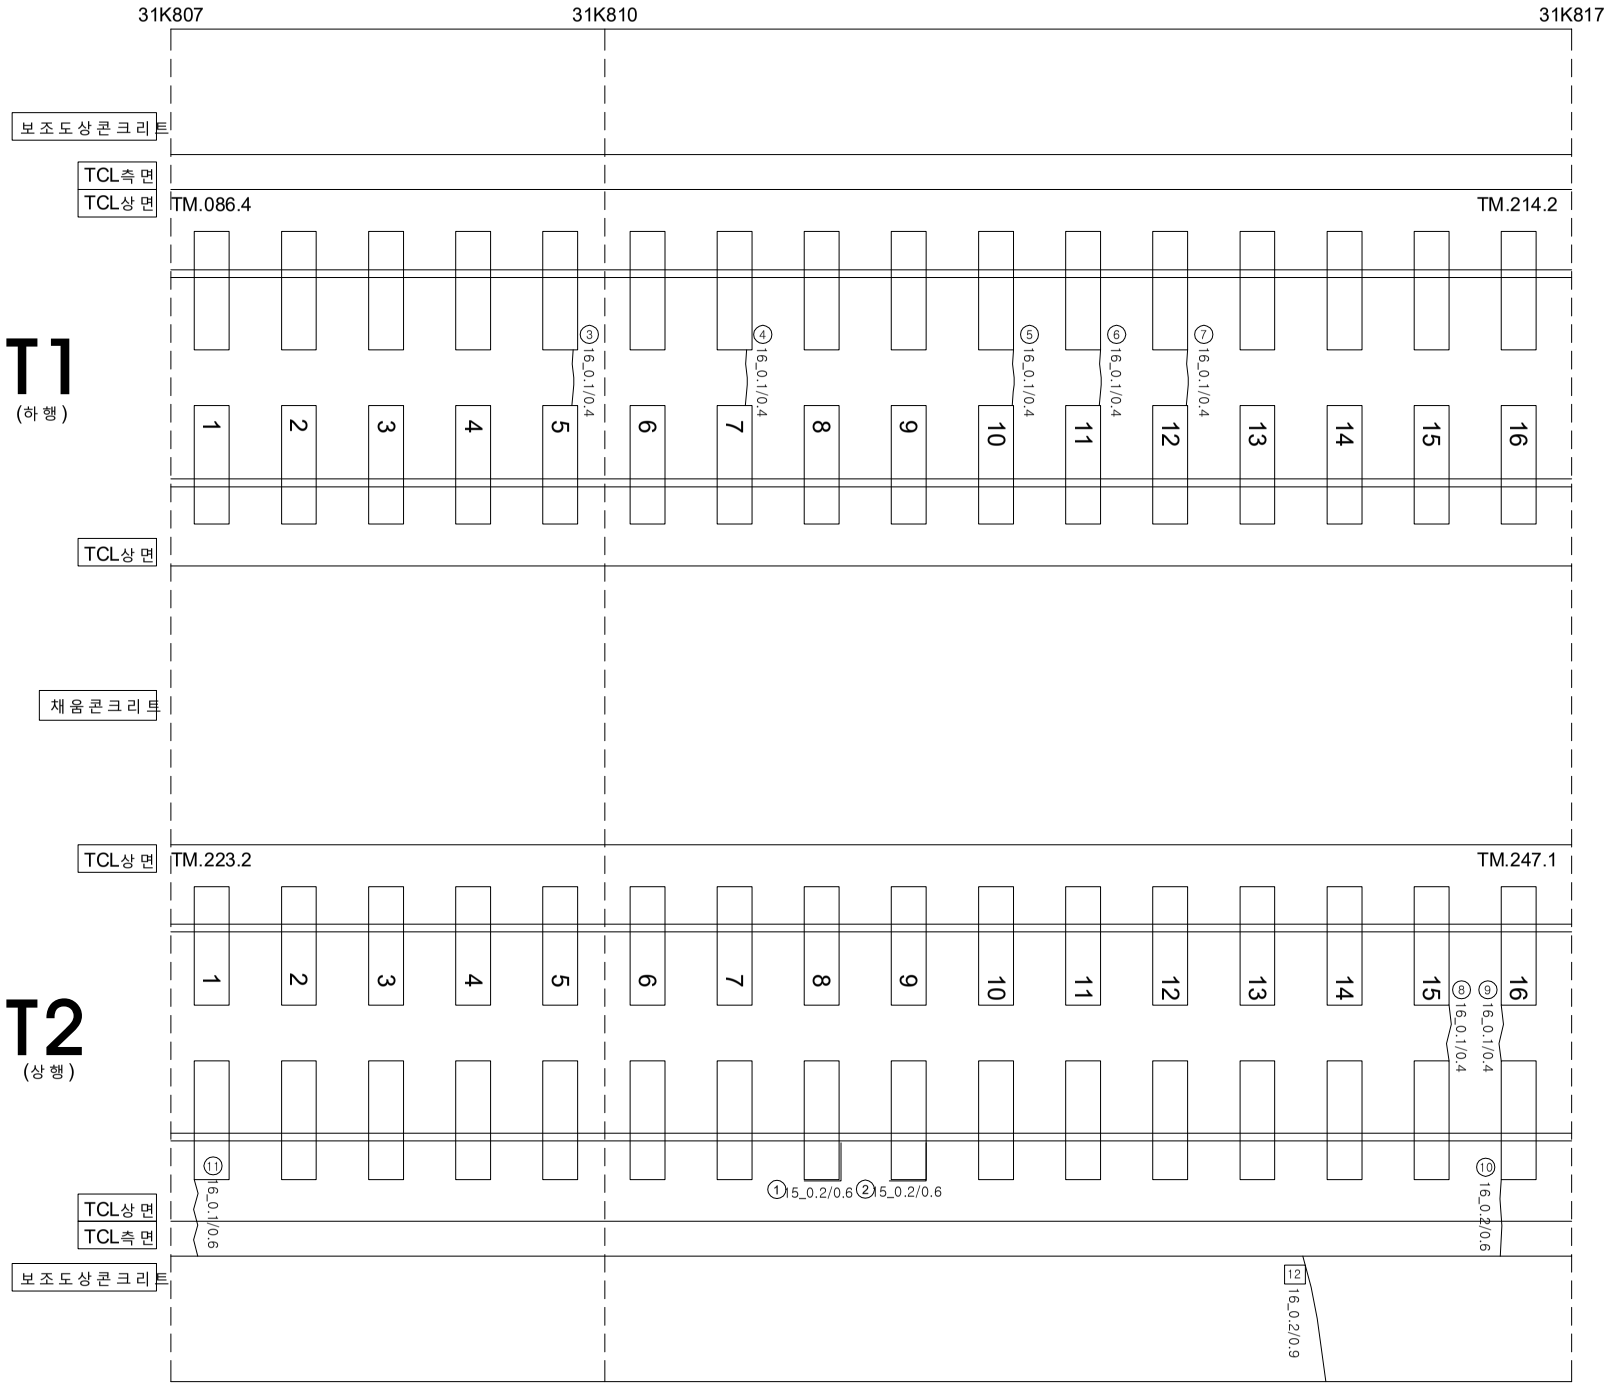
연번	손상	폭		연장		비고	연번	손상	폭		연장		비고
1	경계부균열	0.2	㎜	0.6	m		56						
2	경계부균열	0.2	㎜	0.6	m		57						
3	균열	0.1	㎜	0.4	m		58						
4	균열	0.1	㎜	0.4	m		59						
5	균열	0.1	㎜	0.4	m		60						
6	균열	0.1	㎜	0.4	m		61						
7	균열	0.1	㎜	0.4	m		62						
8	균열	0.1	㎜	0.4	m		63						
9	균열	0.1	㎜	0.4	m		64						
10	균열	0.2	㎜	0.6	m		65						
11	균열	0.1	㎜	0.6	m		66						
12	균열	0.2	㎜	0.9	m	2017년도 보수	67						
13							68						
14							69						
15							70						
16							71						
17							72						
18							73						
19							74						
20							75						
21							76						
22							77						
23							78						
24							79						
25							80						
26							81						
27							82						
28							83						
29							84						
30							85						
31							86						
32							87						
33							88						
34							89						
35							90						
36							91						
37							92						
38							93						
39							94						
40							95						
41							96						
42							97						
43							98						
44							99

45							100						
46							101						
47							102						
48							103						
49							104						
50							105						
51							106						
52							107						
53							108						
54							109						
55							110
