호남고속선 계룡터널_289(31.937~31.947km, S289)

외관조사망도 번호
U7_계룡터널_289(31k937~31k947)

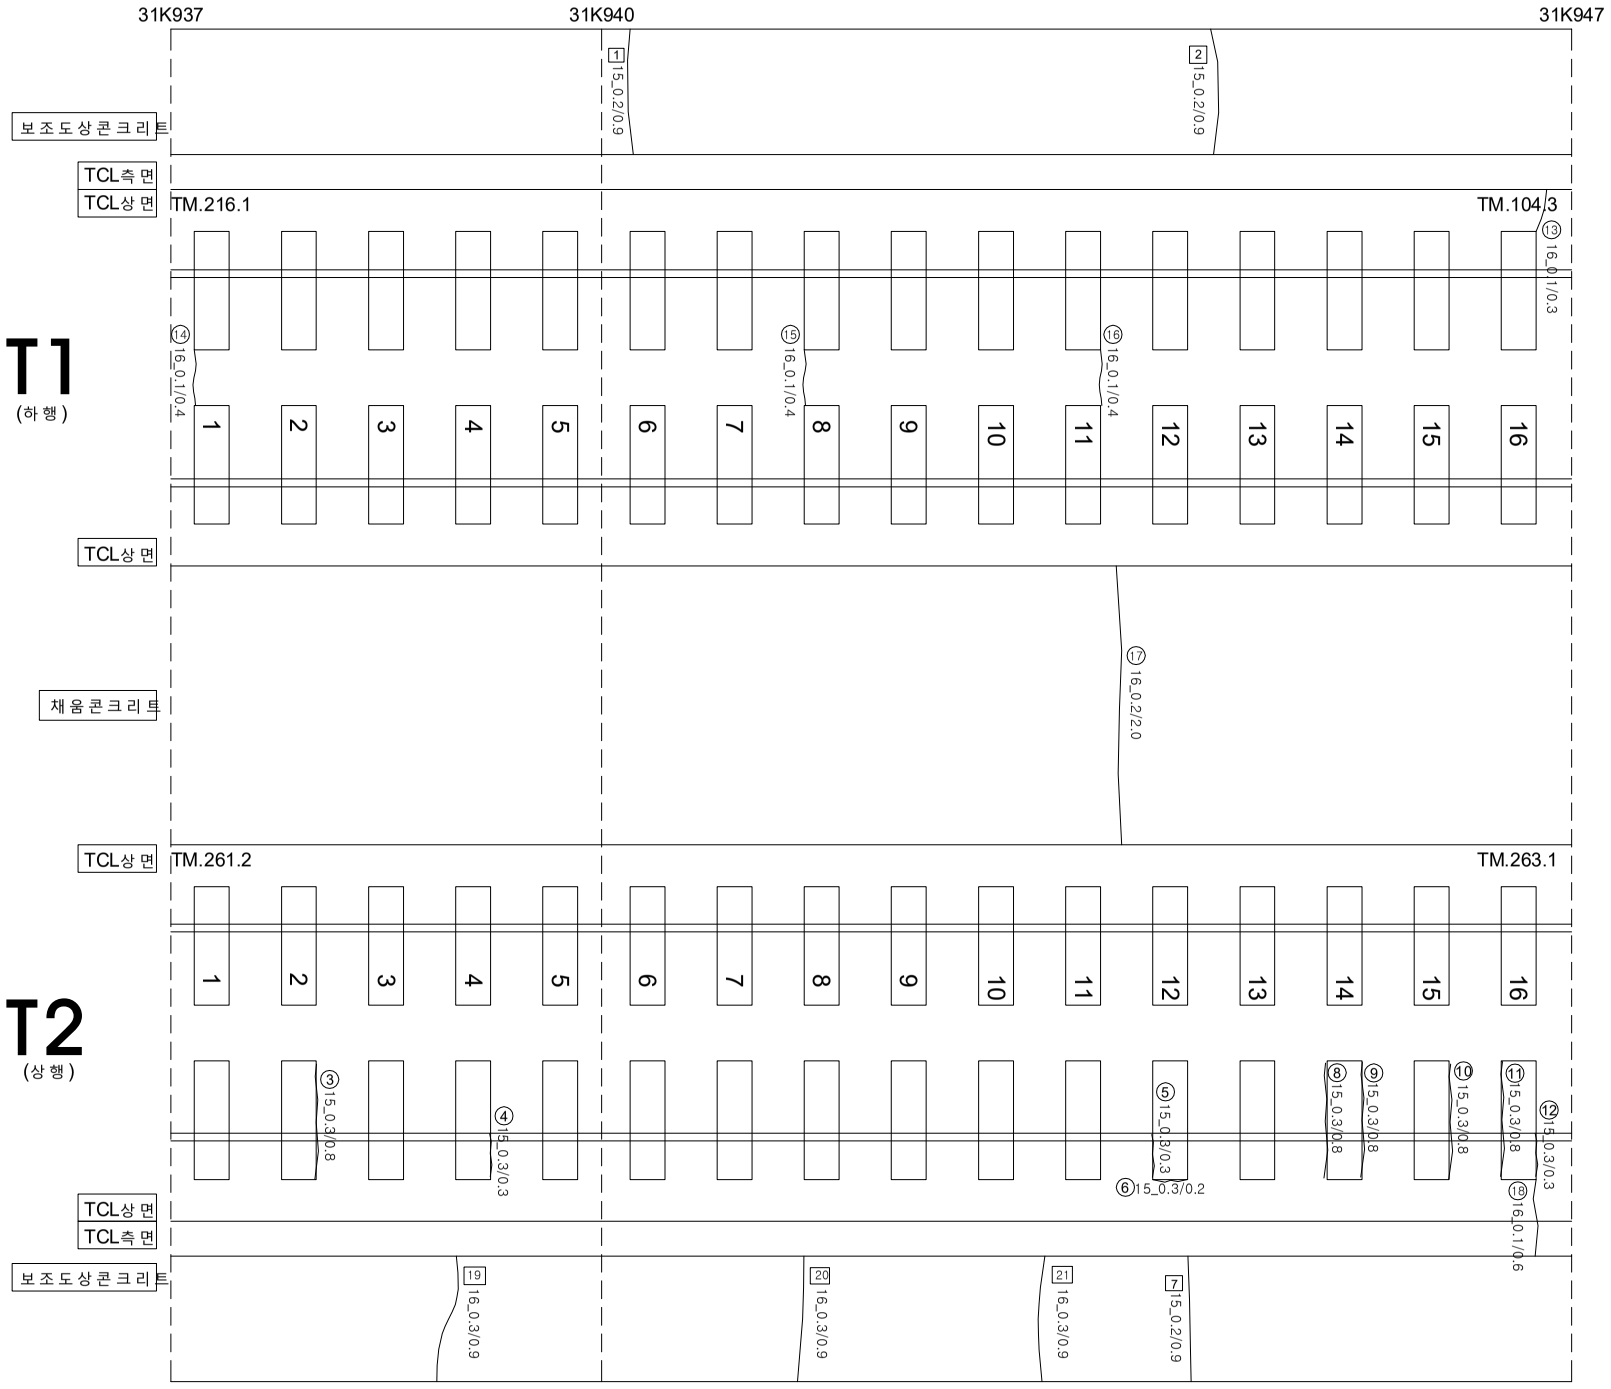
연번	손상	폭		연장		비고	연번	손상	폭		연장		비고
1	균열	0.2	㎜	0.9	m	2017년 도 보수	56						
2	균열	0.2	㎜	0.9	m	2017년 도 보수	57						
3	경계부 균열	0.3	㎜	0.8	m		58						
4	경계부 균열	0.3	㎜	0.3	m		59						
5	경계부 균열	0.3	㎜	0.3	m		60						
6	경계부 균열	0.3	㎜	0.2	m		61						
7	균열	0.2	㎜	0.9	m	2017년 도 보수	62						
8	경계부 균열	0.3	㎜	0.8	m		63						
9	경계부 균열	0.3	㎜	0.8	m		64						
10	경계부 균열	0.3	㎜	0.8	m		65						
11	경계부 균열	0.3	㎜	0.8	m		66						
12	경계부 균열	0.3	㎜	0.3	m		67						
13	균열	0.1	㎜	0.3	m		68						
14	균열	0.1	㎜	0.4	m		69						
15	균열	0.1	㎜	0.4	m		70						
16	균열	0.1	㎜	0.4	m		71						
17	균열	0.2	㎜	2.0	m		72						
18	균열	0.1	㎜	0.6	m		73						
19	균열	0.3	㎜	0.9	m	2017년 도 보수	74						
20	균열	0.3	㎜	0.9	m	2017년 도 보수	75						
21	균열	0.3	㎜	0.9	m	2017년 도 보수	76						
22							77						
23							78						
24							79						
25							80						
26							81						
27							82						
28							83						
29							84						
30							85						
31							86						
32							87						
33							88						
34							89

35							90						
36							91						
37							92						
38							93						
39							94						
40							95						
41							96						
42							97						
43							98						
44							99						
45							100						
46							101						
47							102						
48							103						
49							104						
50							105						
51							106						
52							107						
53							108						
54							109						
55							110
