외관조사망도 번호
U7_계룡터널_210(31k157~31k167)

호남고속선 계룡터널_210(31.157~31.167km, S210)

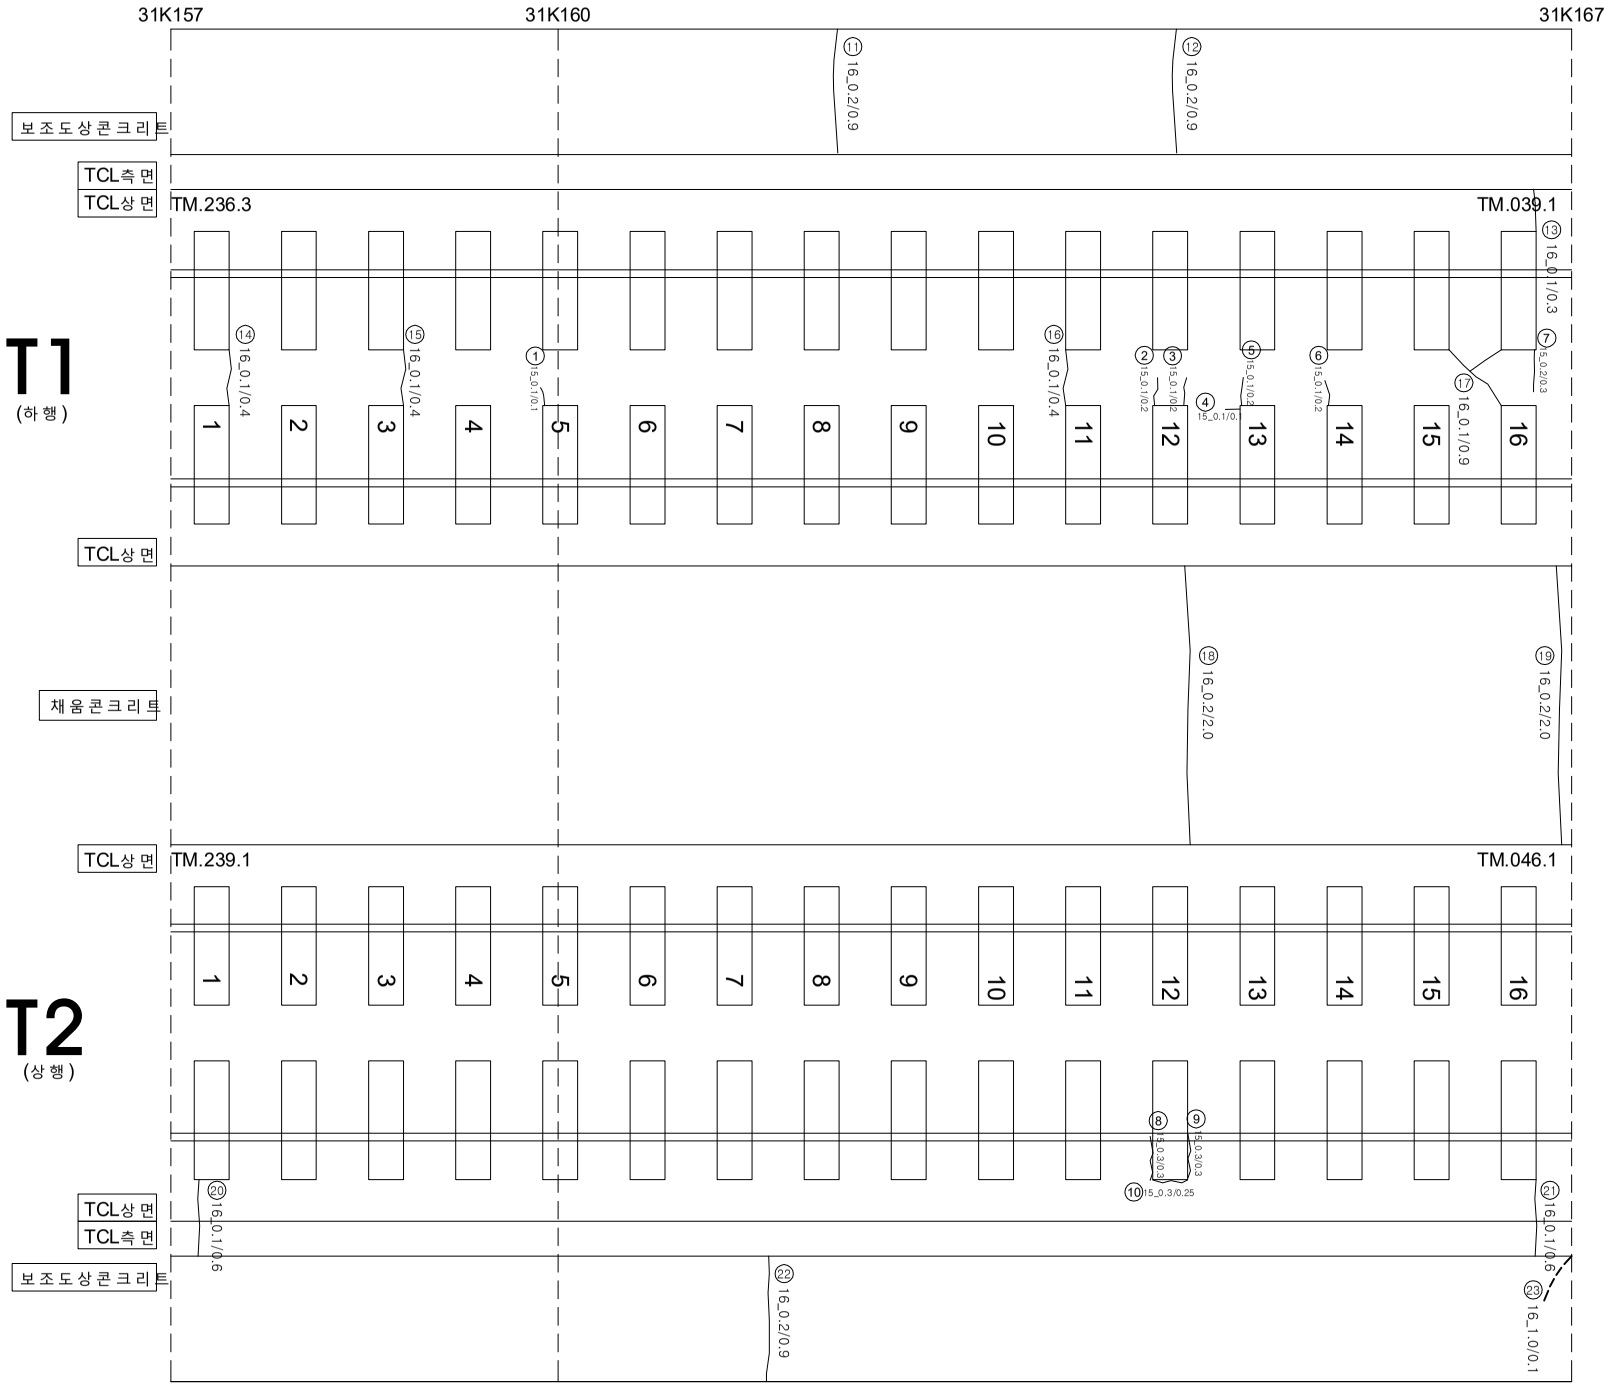
연번	손상	폭		연장		비고	연번	손상	폭		연장		비고
1	균열	0.1	㎜	0.1	m		56						
2	균열	0.1	㎜	0.2	m		57						
3	균열	0.1	㎜	0.2	m		58						
4	균열	0.1	㎜	0.1	m		59						
5	균열	0.1	㎜	0.2	m		60						
6	균열	0.1	㎜	0.2	m		61						
7	균열	0.2	㎜	0.3	m		62						
8	경계부 균열	0.3	㎜	0.3	m		63						
9	경계부 균열	0.3	㎜	0.3	m		64						
10	경계부 균열	0.3	㎜	0.25	m		65						
11	균열	0.2	㎜	0.9	m		66						
12	균열	0.2	㎜	0.9	m		67						
13	균열	0.1	㎜	0.3	m		68						
14	균열	0.1	㎜	0.4	m		69						
15	균열	0.1	㎜	0.4	m		70						
16	균열	0.1	㎜	0.4	m		71						
17	균열	0.1	㎜	0.4	m		72						
18	균열	0.2	㎜	2.0	m		73						
19	균열	0.2	㎜	2.0	m		74						
20	균열	0.1	㎜	0.6	m		75						
21	균열	0.1	㎜	0.6	m		76						
22	균열	0.2	㎜	0.9	m		77						
23	균열	1.0	㎜	0.1	m		78						
24							79						
25							80						
26							81						
27							82						
28							83						
29							84						
30							85						
31							86						
32							87						
33							88						
34							89						
35							90						
36							91						
37							92						
38							93

39							94						
40							95						
41							96						
42							97						
43							98						
44							99						
45							100						
46							101						
47							102						
48							103						
49							104						
50							105						
51							106						
52							107						
53							108						
54							109						
55							110
