외관조사망도 번호
U7_계룡터널_297(32k009~32k020)

호남고속선 계룡터널_297(32.009~32.020km, S297)

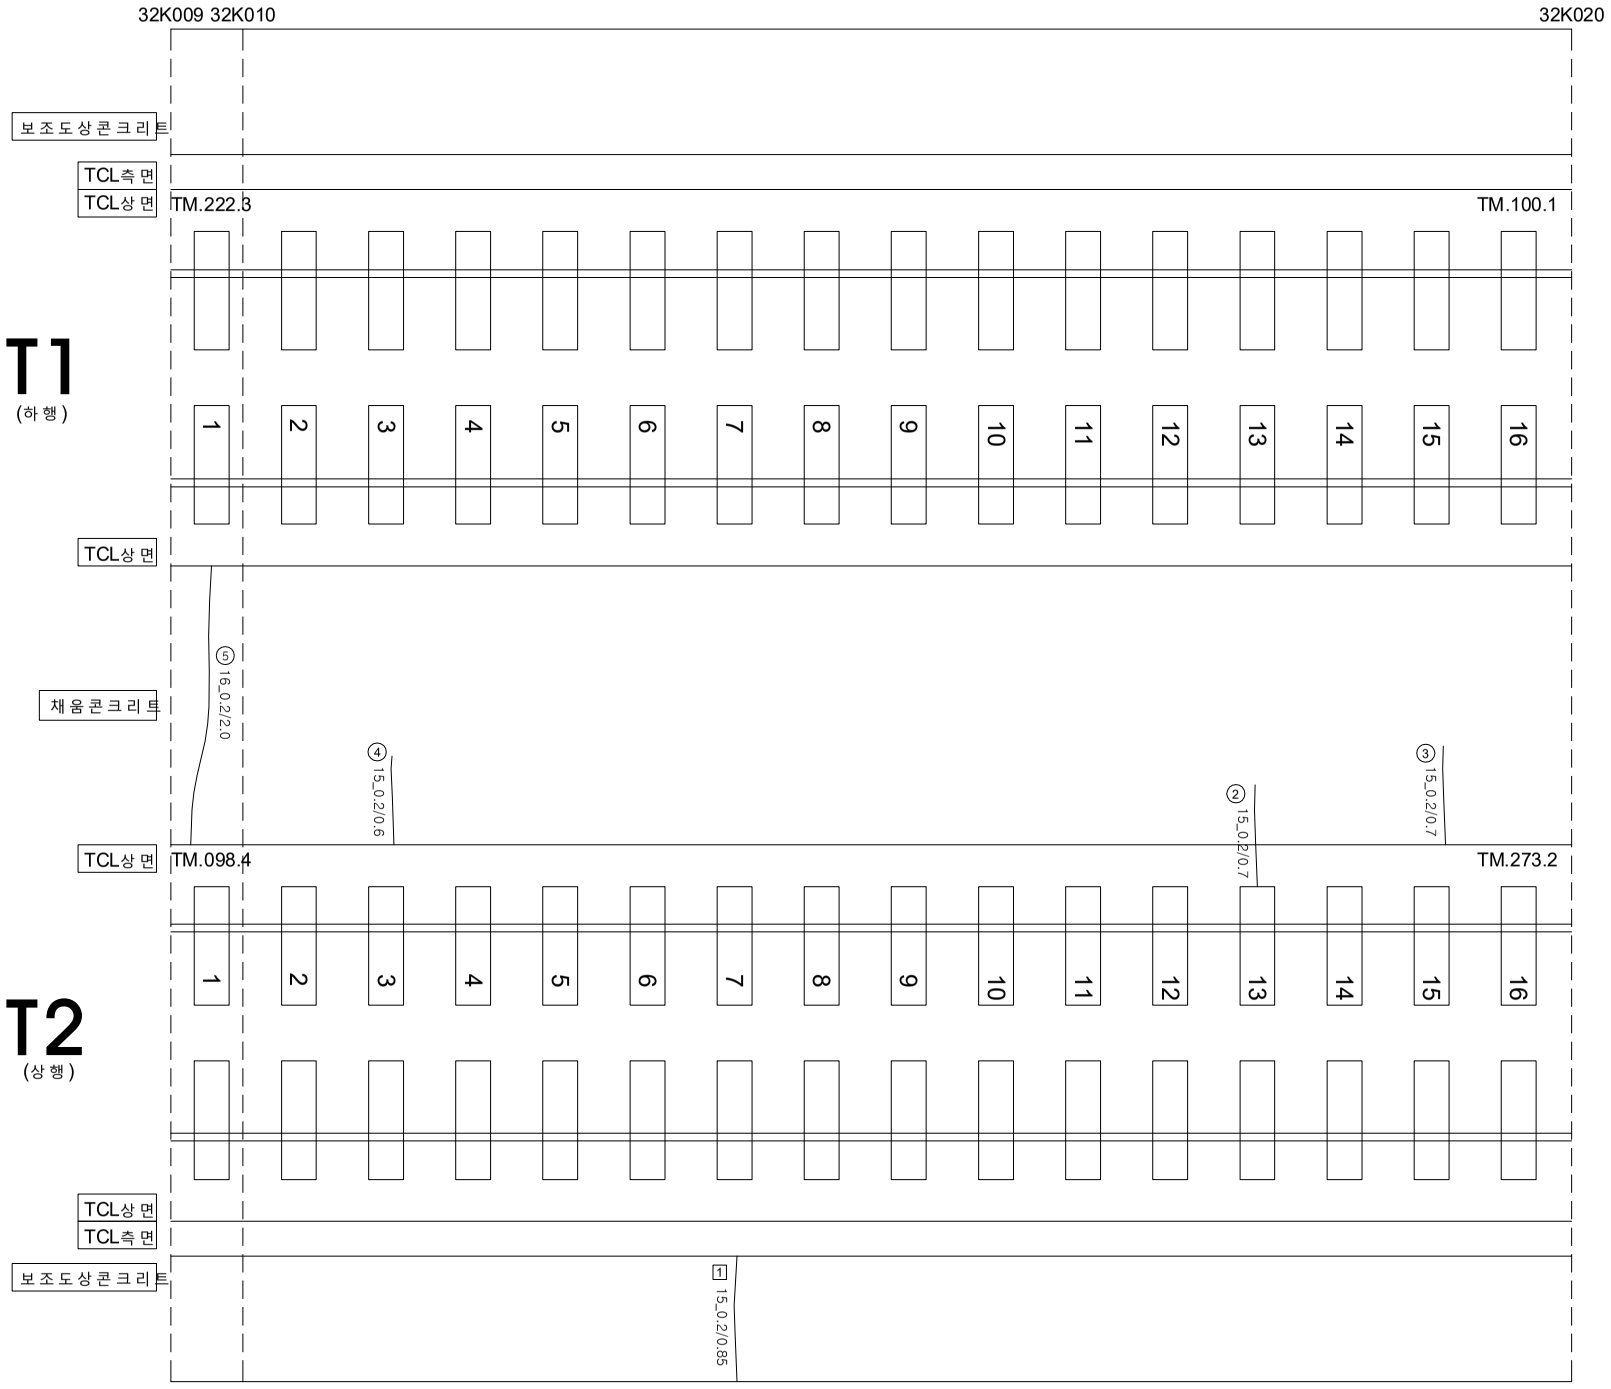
연번	손상	폭		연장		비고	연번	손상	폭		연장		비고
1	균열	0.2	㎜	0.85	m	2017년도 보수	56						
2	균열	0.2	㎜	0.7	m		57						
3	균열	0.2	㎜	0.7	m		58						
4	균열	0.2	㎜	0.6	m		59						
5	균열	0.2	㎜	2.0	m		60						
6							61						
7							62						
8							63						
9							64						
10							65						
11							66						
12							67						
13							68						
14							69						
15							70						
16							71						
17							72						
18							73						
19							74						
20							75						
21							76						
22							77						
23							78						
24							79						
25							80						
26							81						
27							82						
28							83						
29							84						
30							85						
31							86						
32							87						
33							88						
34							89						
35							90						
36							91						
37							92						
38							93						
39							94						
40							95						
41							96						
42							97						
43							98						
44							99						
45							100						
46							101						
47							102						
48							103
