외관조사망도 번호
U7_계룡터널_299(32k033~32k043)

호남고속선 계룡터널_299(32.033~32.043km, S299)

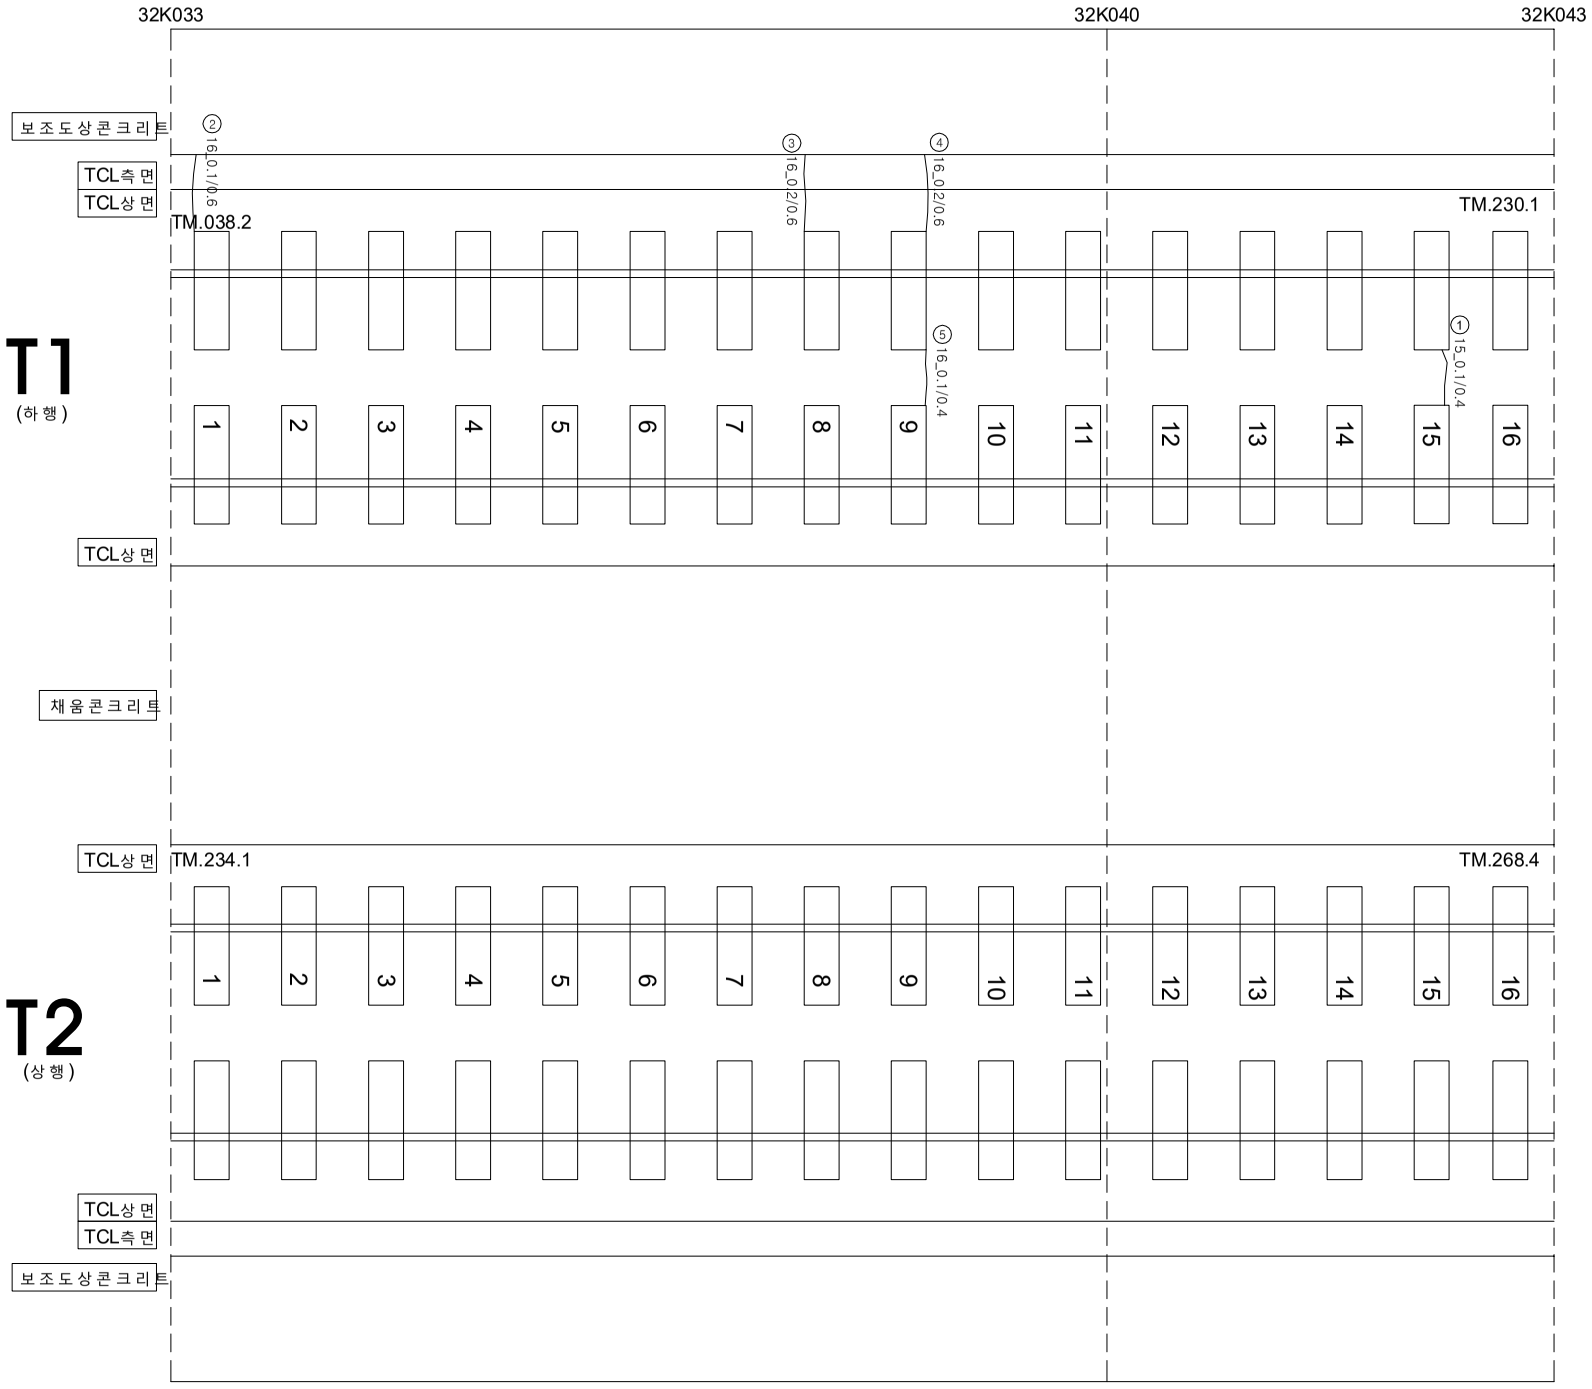
연번	손상	폭		연장		비고	연번	손상	폭		연장		비고
1	균열	0.1	㎜	0.4	m		56						
2	균열	0.1	㎜	0.6	m		57						
3	균열	0.2	㎜	0.6	m		58						
4	균열	0.2	㎜	0.6	m		59						
5	균열	0.1	㎜	0.4	m		60						
6							61						
7							62						
8							63						
9							64						
10							65						
11							66						
12							67						
13							68						
14							69						
15							70						
16							71						
17							72						
18							73						
19							74						
20							75						
21							76						
22							77						
23							78						
24							79						
25							80						
26							81						
27							82						
28							83						
29							84						
30							85						
31							86						
32							87						
33							88						
34							89						
35							90						
36							91						
37							92						
38							93						
39							94						
40							95						
41							96						
42							97						
43							98						
44							99						
45							100						
46							101						
47							102						
48							103						
49							104
