외관조사망도 번호
U7_계룡터널_313(32k177~32k187)

호남고속선 계룡터널_313(32.177~32.187km, S313)

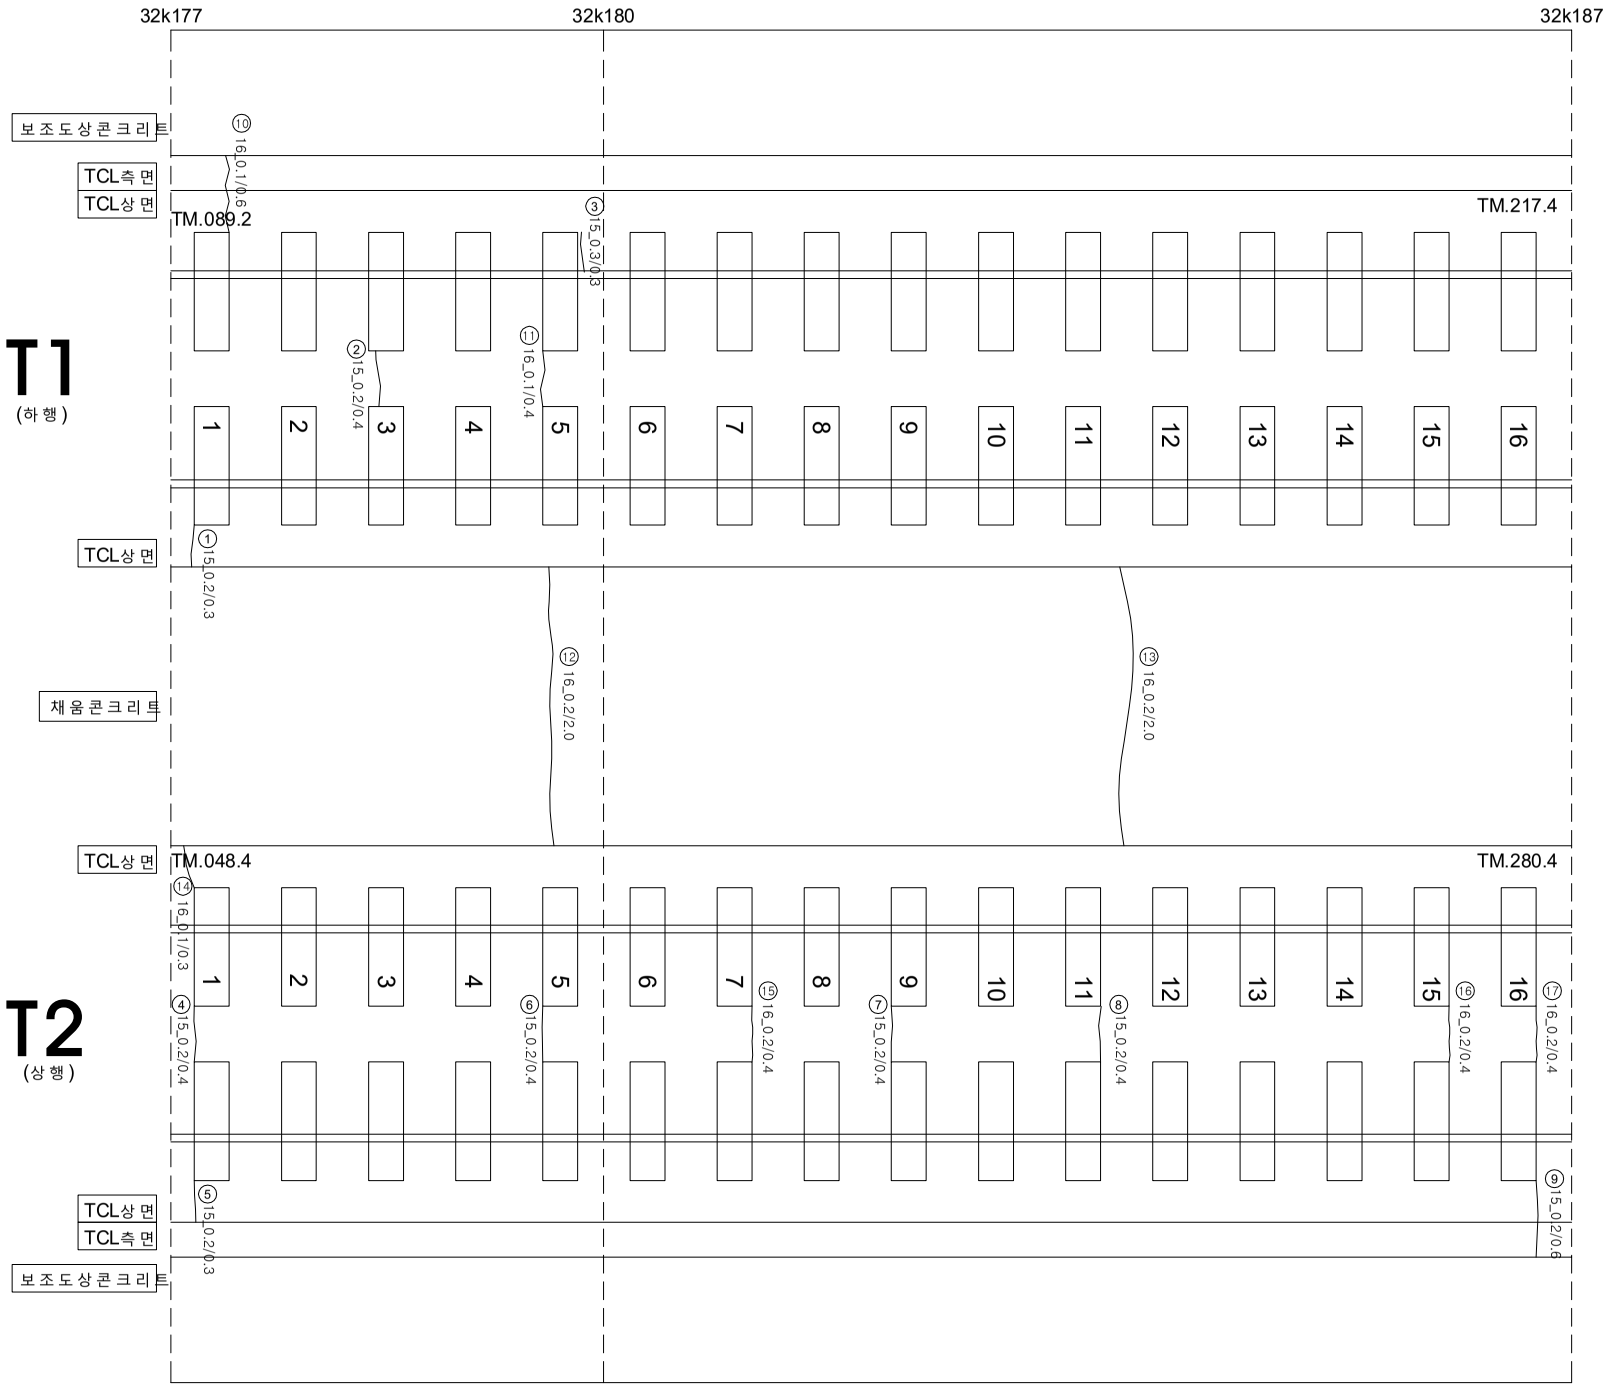
연번	손상	폭		연장		비고	연번	손상	폭		연장		비고
1	균열	0.2	㎜	0.3	m		56						
2	균열	0.2	㎜	0.4	m		57						
3	균열	0.3	㎜	0.3	m		58						
4	균열	0.2	㎜	0.4	m		59						
5	균열	0.2	㎜	0.3	m		60						
6	균열	0.2	㎜	0.4	m		61						
7	균열	0.2	㎜	0.4	m		62						
8	균열	0.2	㎜	0.4	m		63						
9	균열	0.2	㎜	0.4	m		64						
10	균열	0.1	㎜	0.6	m		65						
11	균열	0.1	㎜	0.4	m		66						
12	균열	0.2	㎜	2.0	m		67						
13	균열	0.2	㎜	2.0	m		68						
14	균열	0.1	㎜	0.3	m		69						
15	균열	0.2	㎜	0.4	m		70						
16	균열	0.2	㎜	0.4	m		71						
17	균열	0.2	㎜	0.4	m		72						
18							73						
19							74						
20							75						
21							76						
22							77						
23							78						
24							79						
25							80						
26							81						
27							82						
28							83						
29							84						
30							85						
31							86						
32							87						
33							88						
34							89						
35							90						
36							91						
37							92						
38							93						
39							94						
40							95						
41							96						
42							97

43							98						
44							99						
45							100						
46							101						
47							102						
48							103						
49							104						
50							105						
51							106						
52							107						
53							108						
54							109						
55							110
