외관조사망도 번호
U7_계룡터널_314(32k187~32k197)

호남고속선 계룡터널_314(32.187~32.197km, S314)

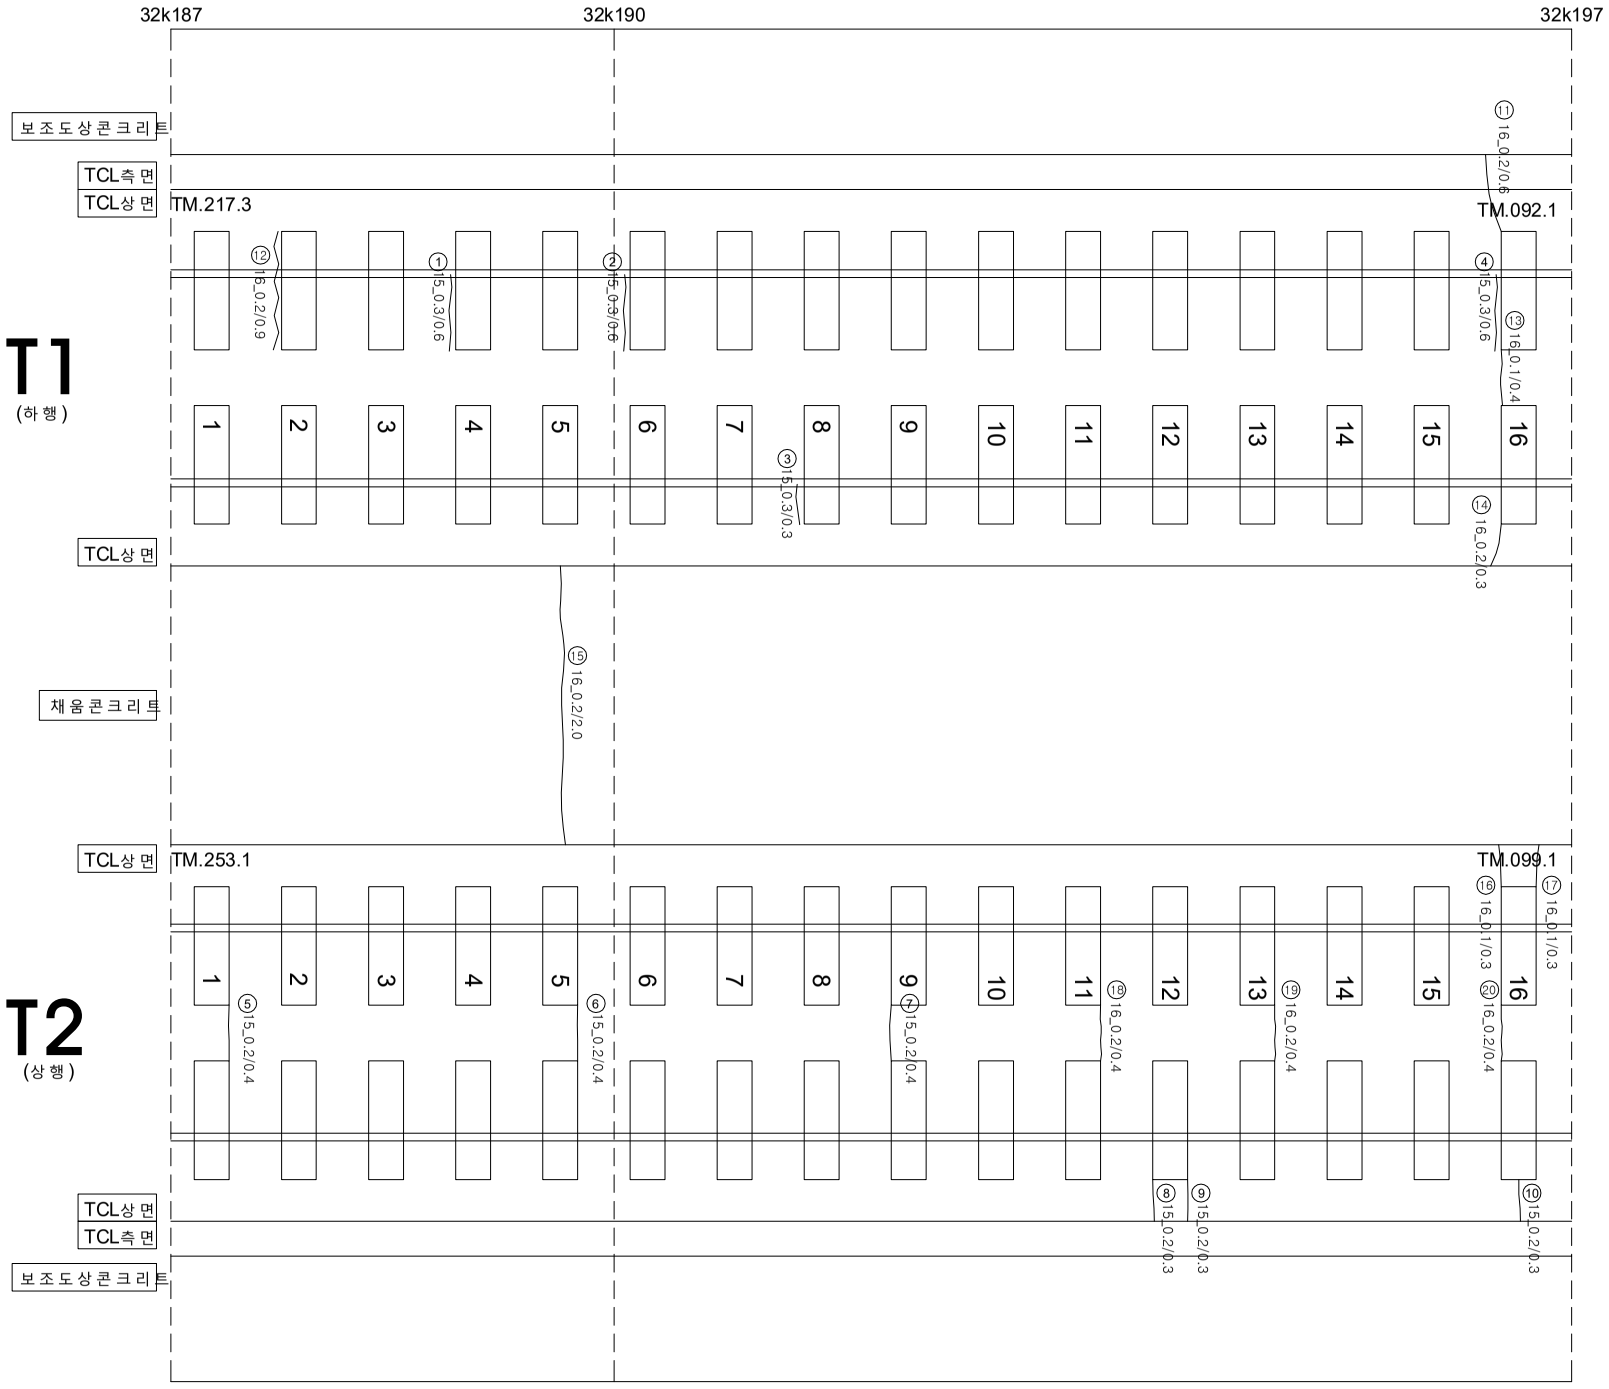
연번	손상	폭		연장		비고	연번	손상	폭		연장		비고
1	경계부균열	0.3	㎜	0.6	m		56						
2	경계부균열	0.3	㎜	0.6	m		57						
3	경계부균열	0.3	㎜	0.3	m		58						
4	경계부균열	0.3	㎜	0.6	m		59						
5	균열	0.2	㎜	0.4	m		60						
6	균열	0.2	㎜	0.4	m		61						
7	균열	0.2	㎜	0.4	m		62						
8	균열	0.2	㎜	0.3	m		63						
9	균열	0.2	㎜	0.3	m		64						
10	균열	0.2	㎜	0.3	m		65						
11	균열	0.2	㎜	0.6	m		66						
12	경계부균열	0.2	㎜	0.9	m		67						
13	균열	0.1	㎜	0.4	m		68						
14	균열	0.2	㎜	0.3	m		69						
15	균열	0.2	㎜	2.0	m		70						
16	균열	0.1	㎜	0.3	m		71						
17	균열	0.1	㎜	0.3	m		72						
18	균열	0.2	㎜	0.4	m		73						
19	균열	0.2	㎜	0.4	m		74						
20	균열	0.2	㎜	0.4	m		75						
21							76						
22							77						
23							78						
24							79						
25							80						
26							81						
27							82						
28							83						
29							84						
30							85						
31							86						
32							87						
33							88						
34							89						
35							90						
36							91						
37							92						
38							93						
39							94						
40							95

41							96						
42							97						
43							98						
44							99						
45							100						
46							101						
47							102						
48							103						
49							104						
50							105						
51							106						
52							107						
53							108						
54							109						
55							110
