외관조사망도 번호
U7_계룡터널_317(32k217~32k227)

호남고속선 계룡터널_317(32.217~32.227km, S317)

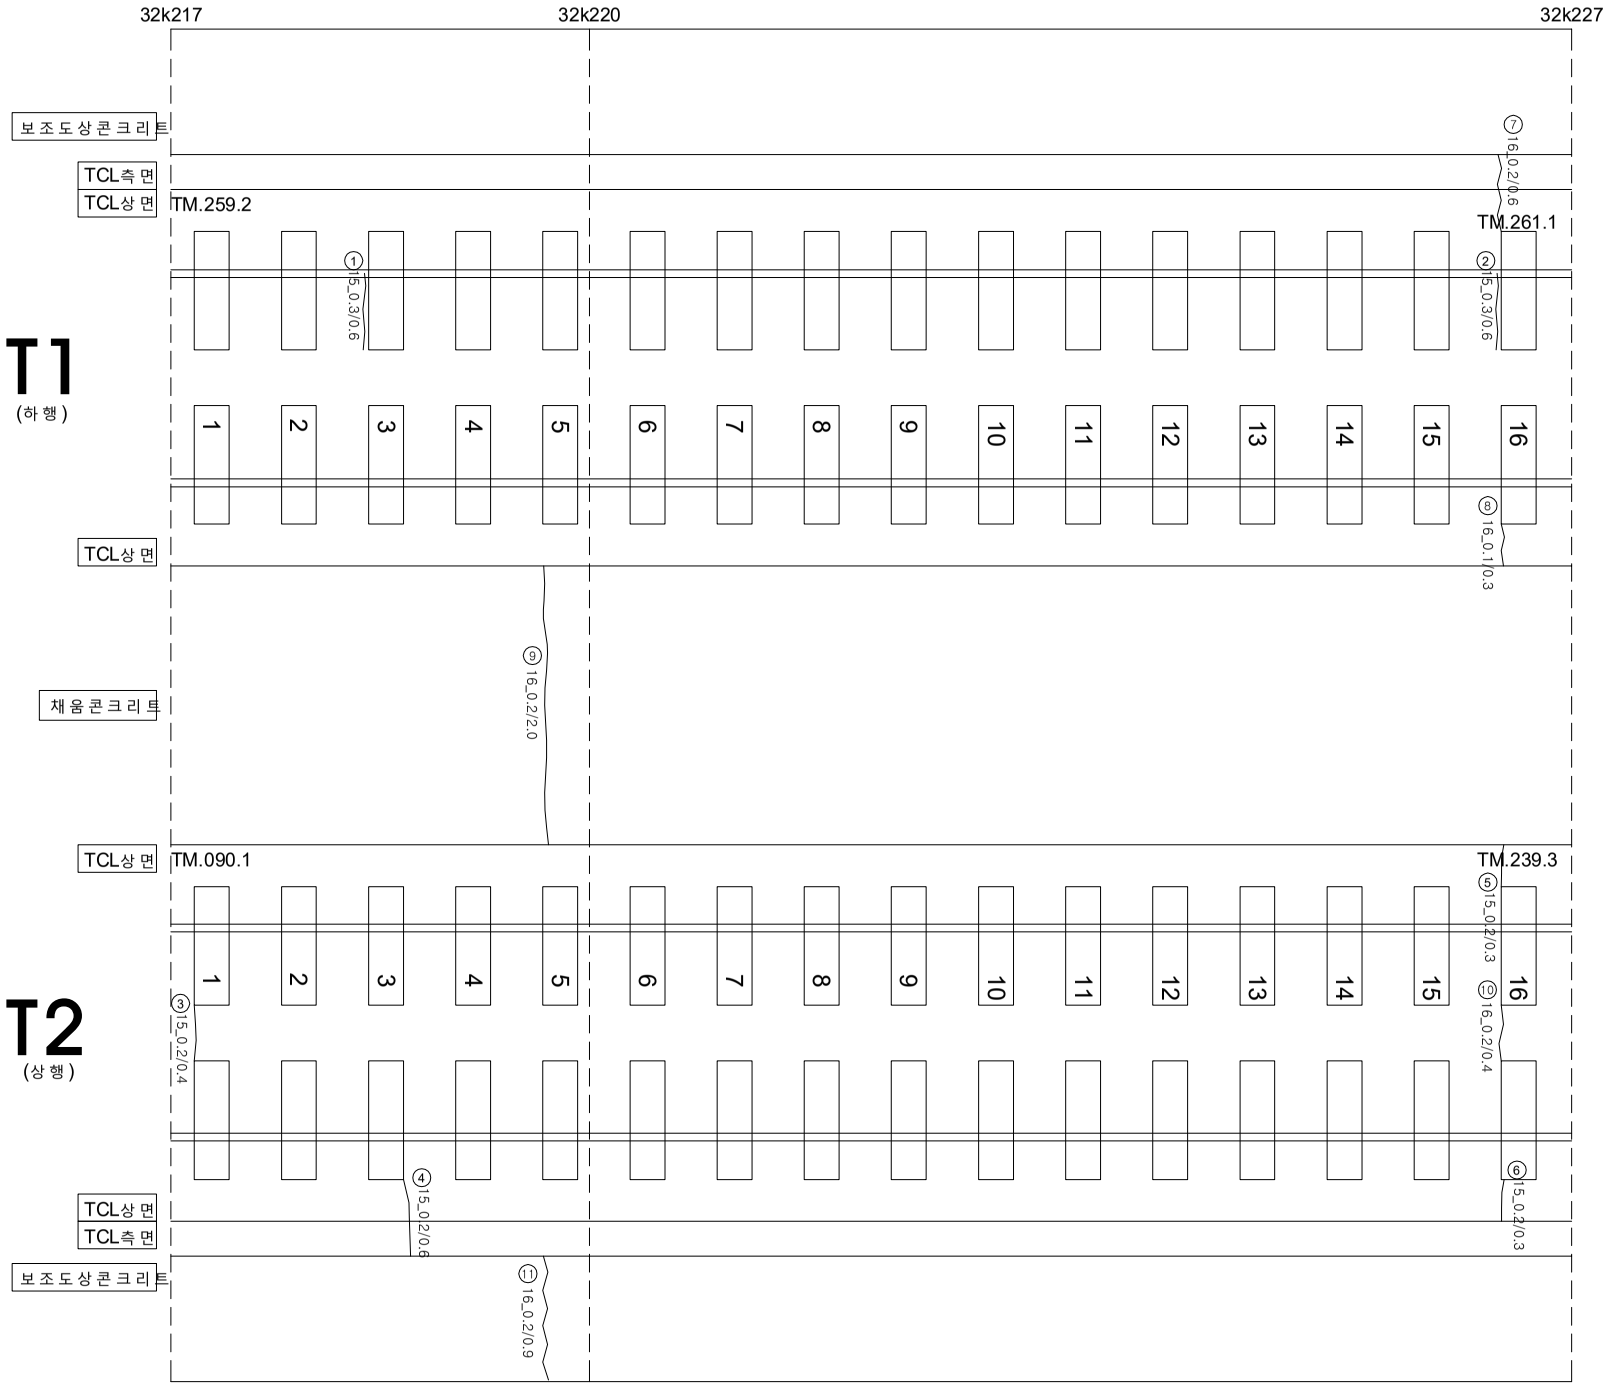
연번	손상	폭		연장		비고	연번	손상	폭		연장		비고
1	경계부균열	0.3	㎜	0.6	m		56						
2	균열	0.3	㎜	0.6	m		57						
3	균열	0.2	㎜	0.4	m		58						
4	균열	0.2	㎜	0.6	m		59						
5	균열	0.2	㎜	0.3	m		60						
6	균열	0.2	㎜	0.3	m		61						
7	균열	0.2	㎜	0.6	m		62						
8	균열	0.1	㎜	0.3	m		63						
9	균열	0.2	㎜	2.0	m		64						
10	균열	0.2	㎜	0.4	m		65						
11	균열	0.2	㎜	0.9	m		66						
12							67						
13							68						
14							69						
15							70						
16							71						
17							72						
18							73						
19							74						
20							75						
21							76						
22							77						
23							78						
24							79						
25							80						
26							81						
27							82						
28							83						
29							84						
30							85						
31							86						
32							87						
33							88						
34							89						
35							90						
36							91						
37							92						
38							93						
39							94						
40							95						
41							96						
42							97						
43							98						
44							99						
45							100

46							101						
47							102						
48							103						
49							104						
50							105						
51							106						
52							107						
53							108						
54							109						
55							110
