외관조사망도 번호
U7_계룡터널_319(32k237~32k247)

계 룡 터 널 _319(32.237~32.247km, S319)

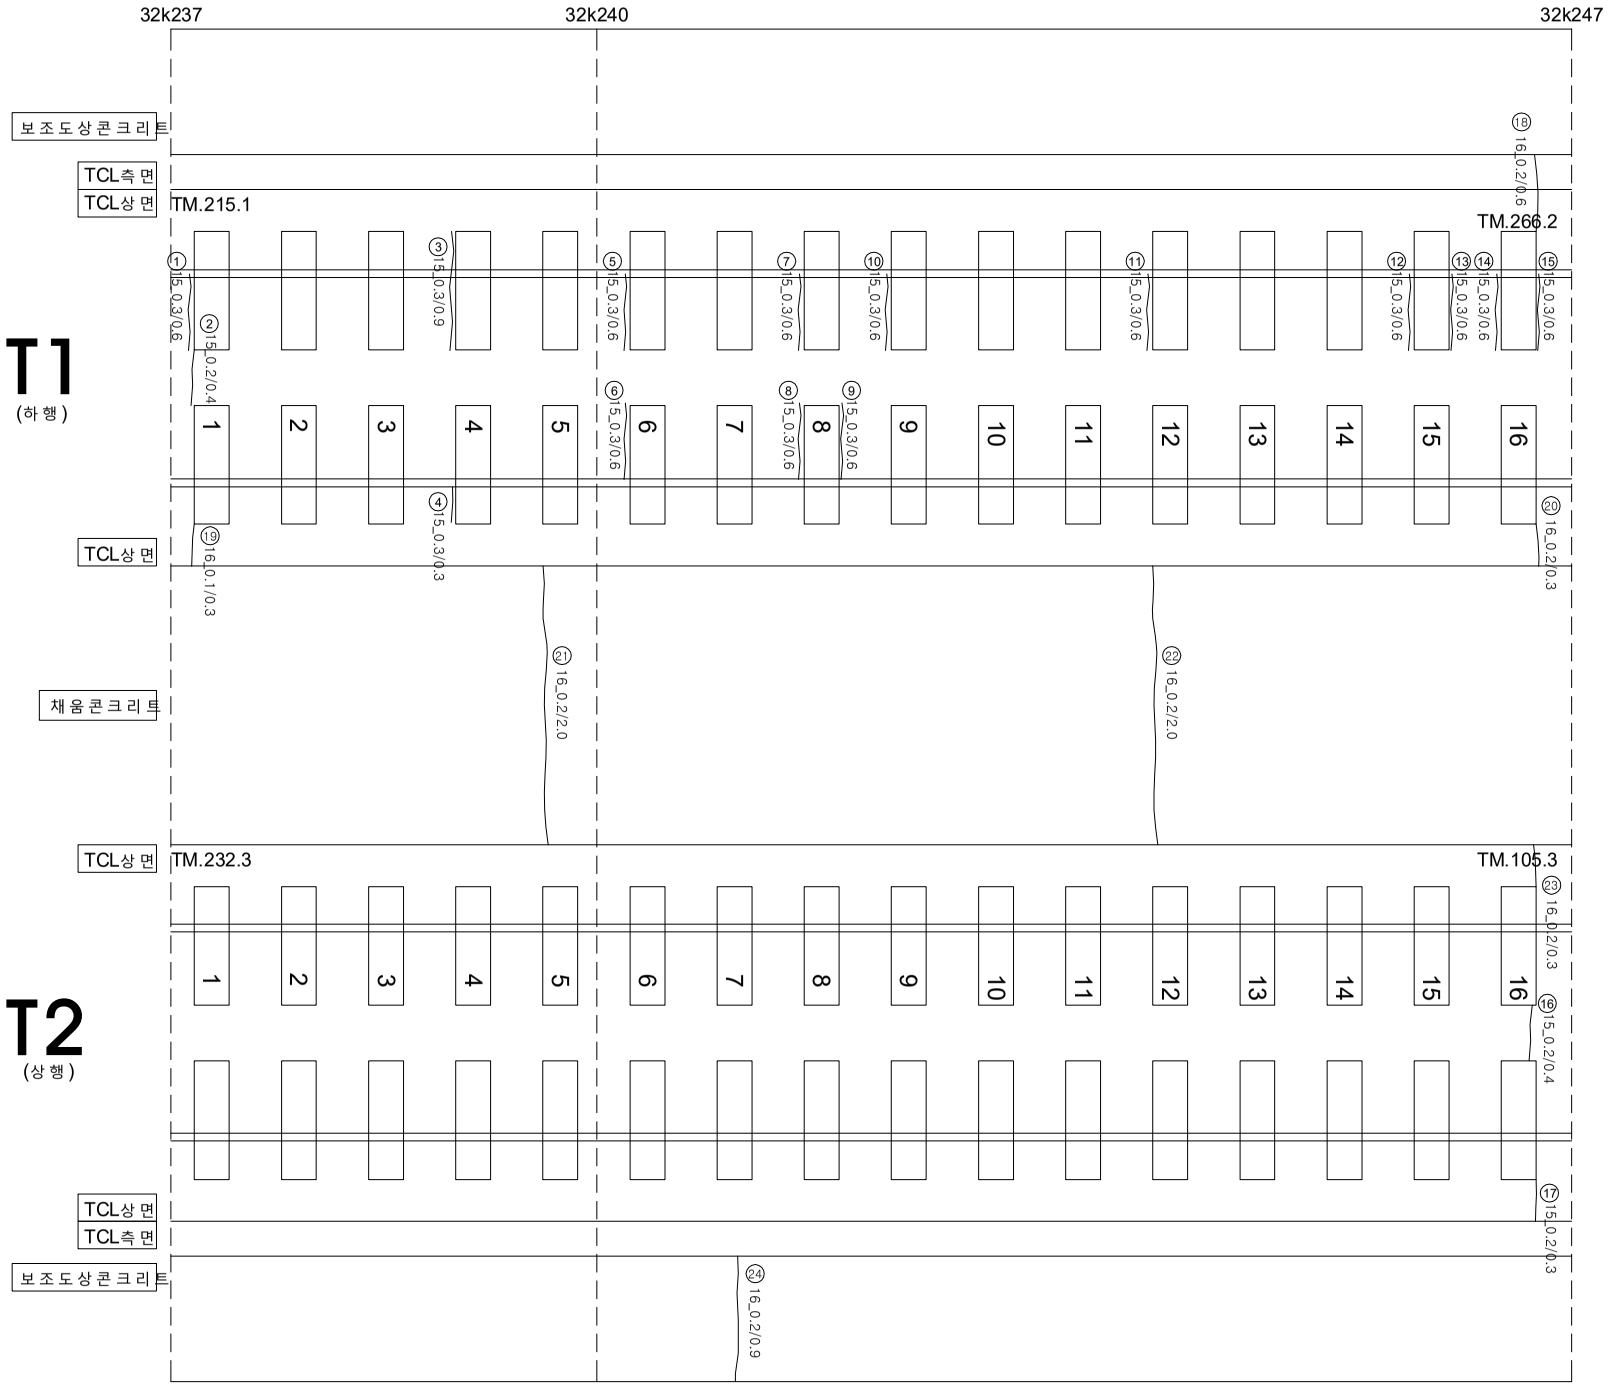
연번	손상	폭		연장		비고	연번	손상	폭		연장		비고
1	경계부 균열	0.3	㎜	0.6	m		56						
2	균열	0.2	㎜	0.4	m		57						
3	경계부 균열	0.3	㎜	0.9	m		58						
4	경계부 균열	0.3	㎜	0.3	m		59						
5	경계부 균열	0.3	㎜	0.6	m		60						
6	경계부 균열	0.3	㎜	0.6	m		61						
7	경계부 균열	0.3	㎜	0.6	m		62						
8	경계부 균열	0.3	㎜	0.6	m		63						
9	경계부 균열	0.3	㎜	0.6	m		64						
10	경계부 균열	0.3	㎜	0.6	m		65						
11	경계부 균열	0.3	㎜	0.6	m		66						
12	경계부 균열	0.3	㎜	0.6	m		67						
13	경계부 균열	0.3	㎜	0.6	m		68						
14	경계부 균열	0.3	㎜	0.6	m		69						
15	경계부 균열	0.3	㎜	0.6	m		70						
16	균열	0.2	㎜	0.4	m		71						
17	균열	0.2	㎜	0.3	m		72						
18	균열	0.2	㎜	0.6	m		73						
19	균열	0.1	㎜	0.3	m		74						
20	균열	0.2	㎜	0.3	m		75						
21	균열	0.2	㎜	2.0	m		76						
22	균열	0.2	㎜	2.0	m		77						
23	균열	0.2	㎜	0.3	m		78						
24	균열	0.2	㎜	0.9	m		79						
25							80						
26							81						
27							82						
28							83						
29							84						
30							85						
31							86						
32							87						
33							88						
34							89						
35							90
