호남고속선 계룡터널_322(32.267~32.277km, S322)

외관조사망도 번호
U7_계룡터널_322(32k267~32k277)

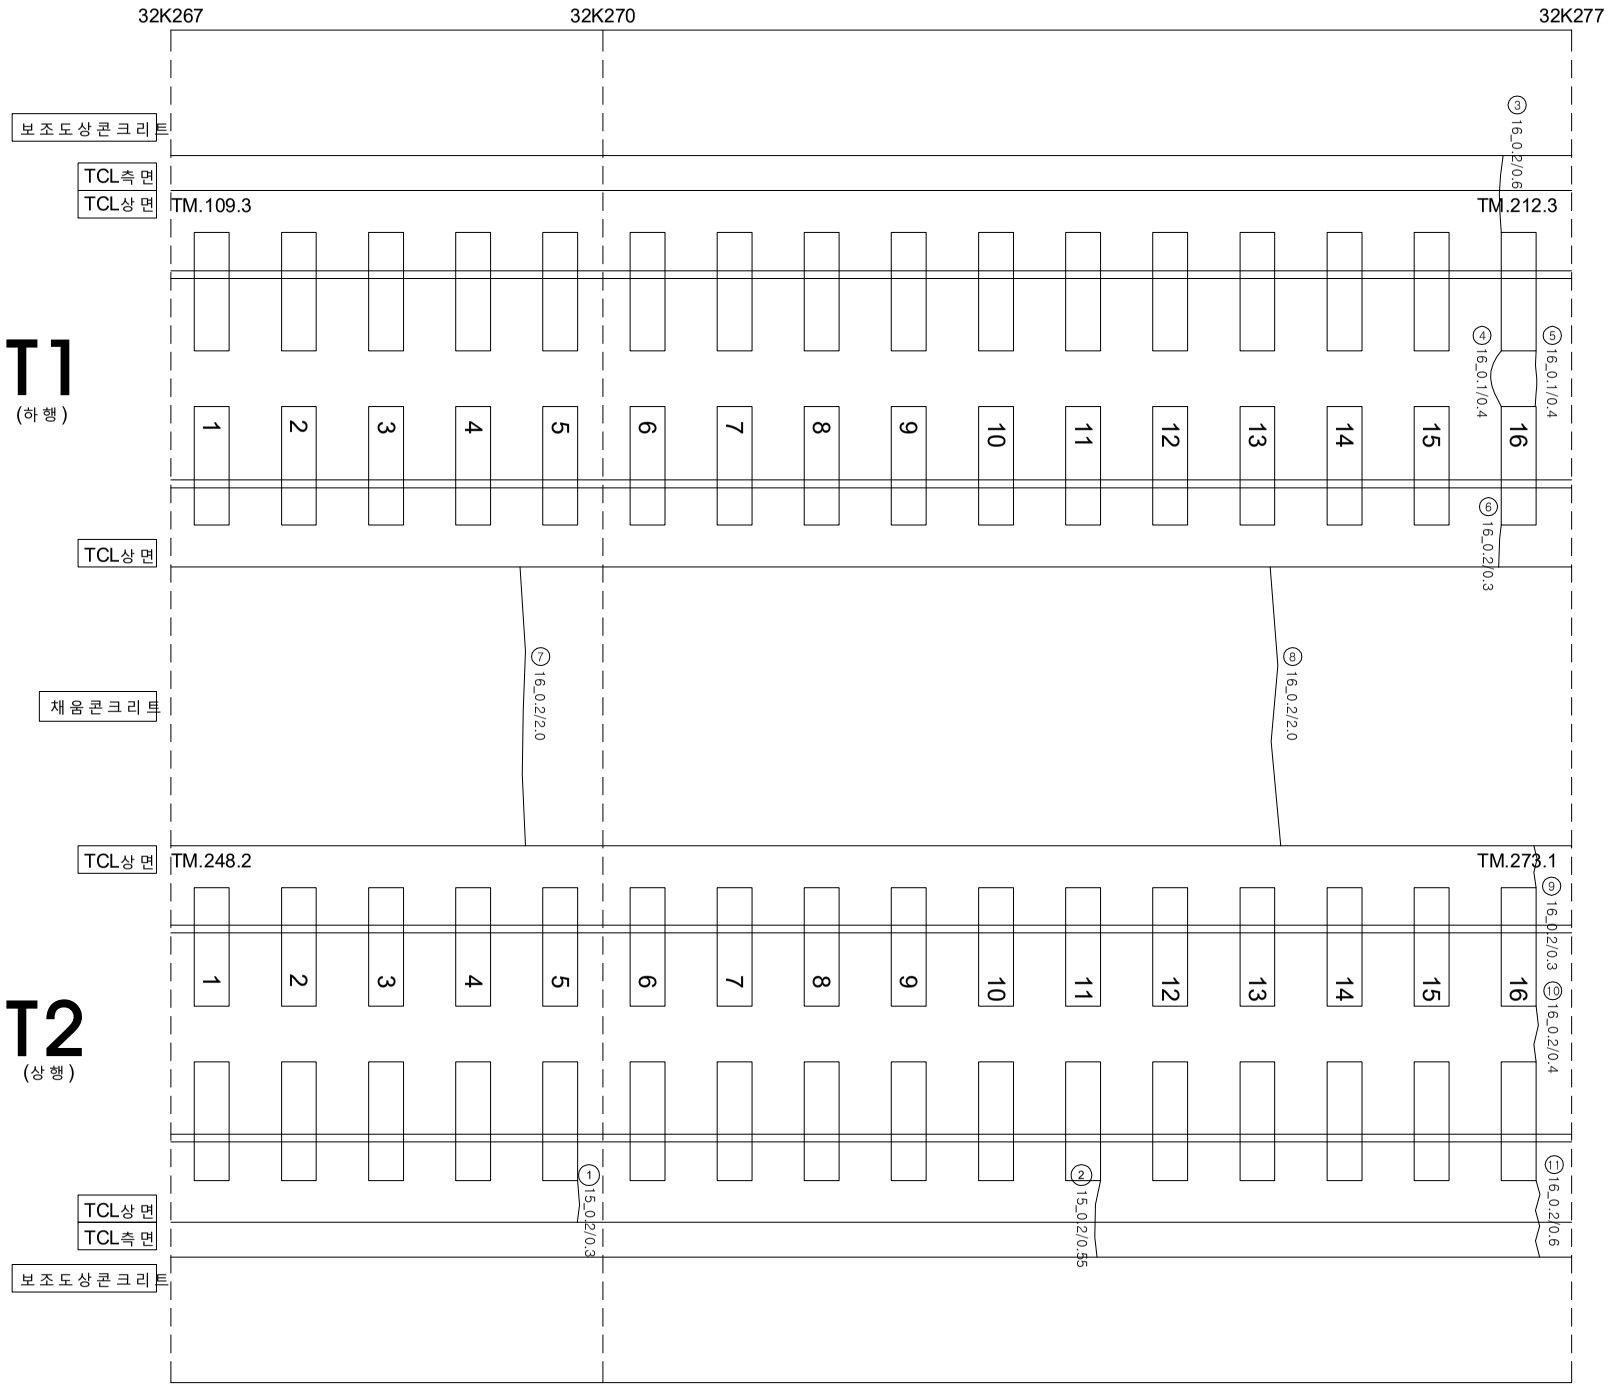
연번	손상	폭		연장		비고	연번	손상	폭		연장		비고
1	균열	0.2	㎜	0.3	m		56						
2	균열	0.2	㎜	0.55	m		57						
3	균열	0.2	㎜	0.6	m		58						
4	균열	0.1	㎜	0.4	m		59						
5	균열	0.1	㎜	0.4	m		60						
6	균열	0.2	㎜	0.3	m		61						
7	균열	0.2	㎜	2.0	m		62						
8	균열	0.2	㎜	2.0	m		63						
9	균열	0.2	㎜	0.3	m		64						
10	균열	0.2	㎜	0.4	m		65						
11	균열	0.2	㎜	0.6	m		66						
12							67						
13							68						
14							69						
15							70						
16							71						
17							72						
18							73						
19							74						
20							75						
21							76						
22							77						
23							78						
24							79						
25							80						
26							81						
27							82						
28							83						
29							84						
30							85						
31							86						
32							87						
33							88						
34							89						
35							90						
36							91						
37							92						
38							93						
39							94						
40							95						
41							96						
42							97						
43							98						
44							99						
45							100						
46							101
