호남고속선 계룡터널_324(32.287~32.297km, S324)

외관조사망도 번호
U7_계룡터널_324(32k287~32k297)

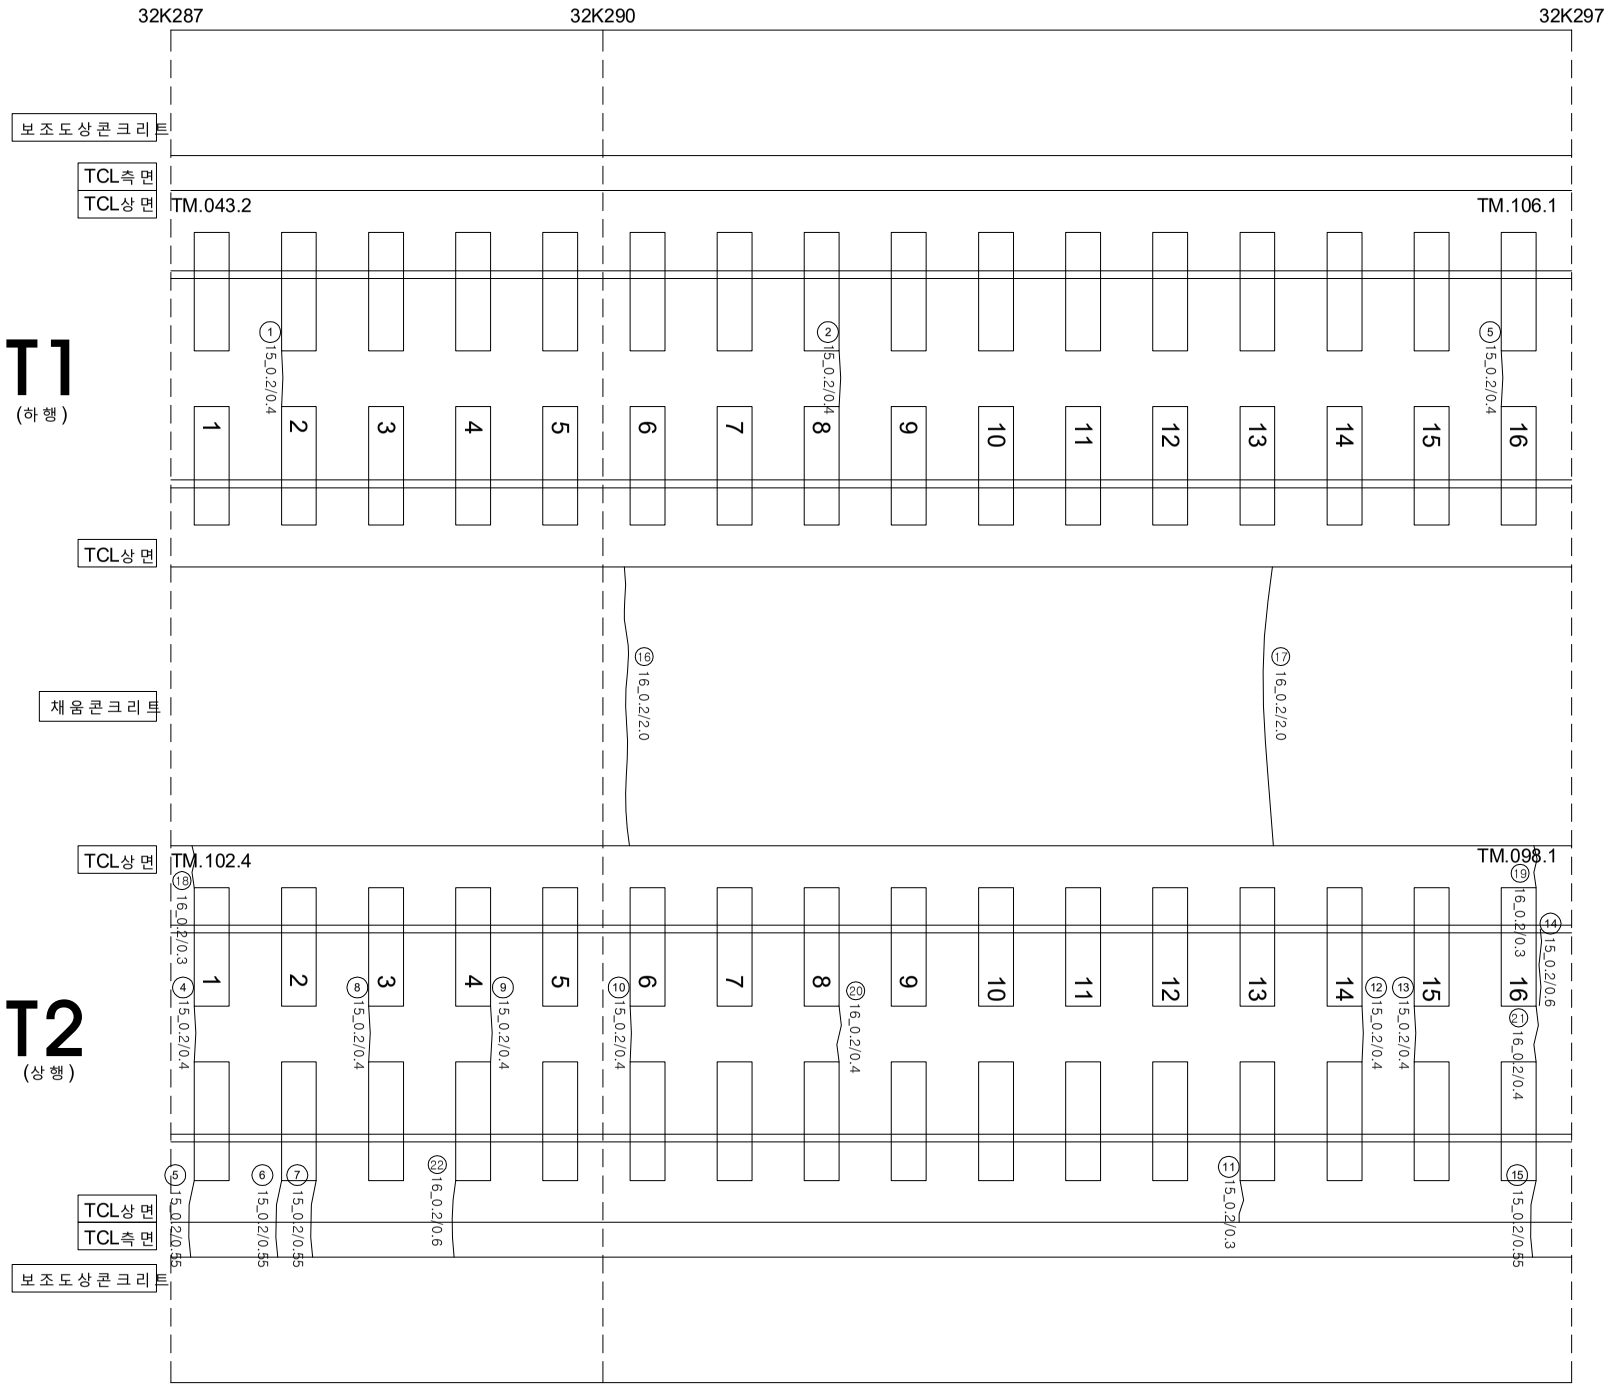
연번	손상	폭		연장		비고	연번	손상	폭		연장		비고
1	균열	0.2	㎜	0.4	m		56						
2	균열	0.2	㎜	0.4	m		57						
3	균열	0.2	㎜	0.4	m		58						
4	균열	0.2	㎜	0.4	m		59						
5	균열	0.2	㎜	0.55	m		60						
6	균열	0.2	㎜	0.55	m		61						
7	균열	0.2	㎜	0.55	m		62						
8	균열	0.2	㎜	0.4	m		63						
9	균열	0.2	㎜	0.4	m		64						
10	균열	0.2	㎜	0.4	m		65						
11	균열	0.2	㎜	0.3	m		66						
12	균열	0.2	㎜	0.4	m		67						
13	균열	0.2	㎜	0.4	m		68						
14	경계부균열	0.2	㎜	0.6	m		69						
15	균열	0.2	㎜	0.55	m		70						
16	균열	0.2	㎜	2.0	m		71						
17	균열	0.2	㎜	2.0	m		72						
18	균열	0.2	㎜	0.3	m		73						
19	균열	0.2	㎜	0.3	m		74						
20	균열	0.2	㎜	0.4	m		75						
21	균열	0.2	㎜	0.4	m		76						
22	균열	0.2	㎜	0.6	m		77						
23							78						
24							79						
25							80						
26							81						
27							82						
28							83						
29							84						
30							85						
31							86						
32							87						
33							88						
34							89						
35							90						
36							91						
37							92						
38							93						
39							94

40							95						
41							96						
42							97						
43							98						
44							99						
45							100						
46							101						
47							102						
48							103						
49							104						
50							105						
51							106						
52							107						
53							108						
54							109						
55							110
