외관조사망도 번호
U7_계룡터널_326(32k307~32k317)

호남고속선 계룡터널_326(32.307~32.317km, S326)

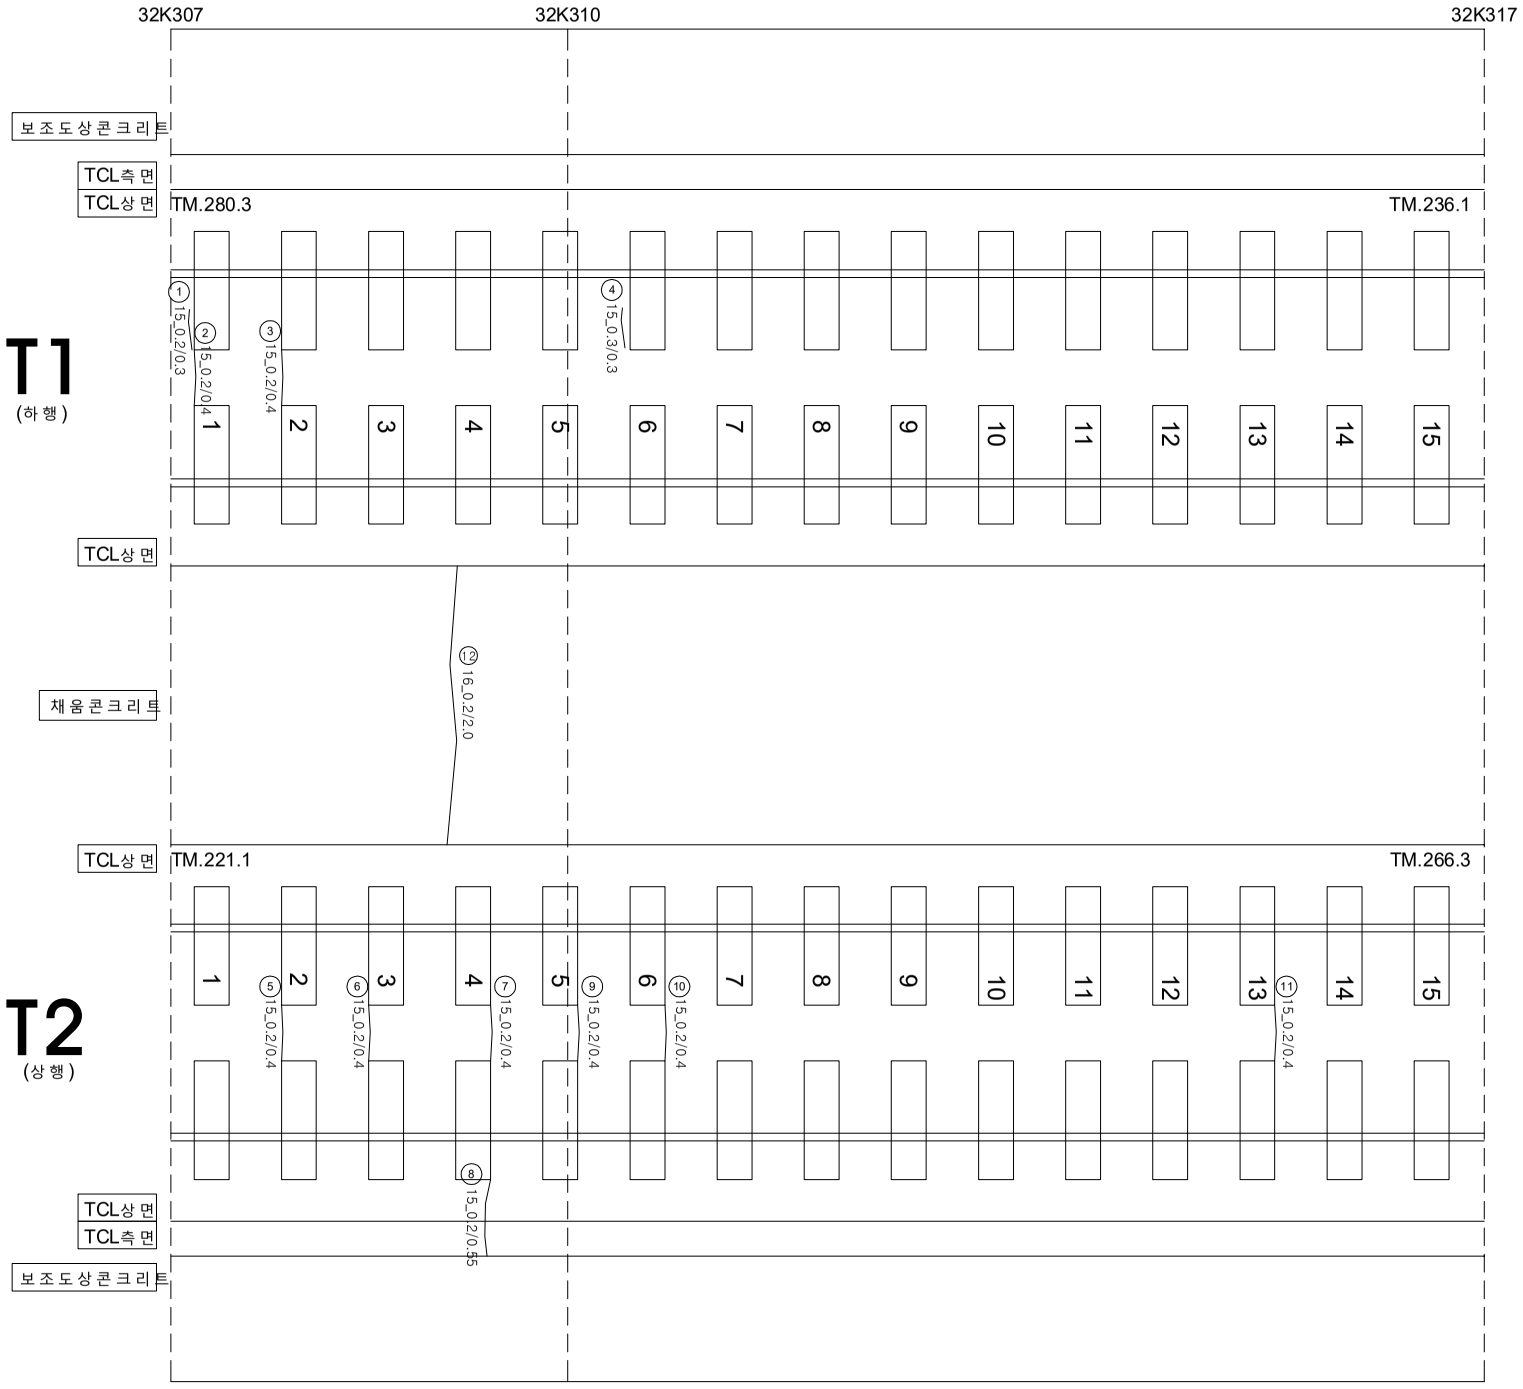
연번	손상	폭		연장		비고	연번	손상	폭		연장		비고
1	경계부균열	0.2	㎜	0.4	m		56						
2	균열	0.2	㎜	0.4	m		57						
3	균열	0.2	㎜	0.4	m		58						
4	경계부균열	0.2	㎜	0.4	m		59						
5	균열	0.2	㎜	0.4	m		60						
6	균열	0.2	㎜	0.4	m		61						
7	균열	0.2	㎜	0.4	m		62						
8	균열	0.2	㎜	0.55	m		63						
9	균열	0.2	㎜	0.4	m		64						
10	균열	0.2	㎜	0.4	m		65						
11	균열	0.2	㎜	0.4	m		66						
12	균열	0.2	㎜	2.0	m		67						
13							68						
14							69						
15							70						
16							71						
17							72						
18							73						
19							74						
20							75						
21							76						
22							77						
23							78						
24							79						
25							80						
26							81						
27							82						
28							83						
29							84						
30							85						
31							86						
32							87						
33							88						
34							89						
35							90						
36							91						
37							92						
38							93						
39							94						
40							95						
41							96						
42							97						
43							98						
44							99						
45							100

46							101						
47							102						
48							103						
49							104						
50							105						
51							106						
52							107						
53							108						
54							109						
55							110
