외관조사망도 번호
U7_계룡터널_330(32k347~32k357)

호남고속선 계룡터널_330(32.347~32.357km, S330)

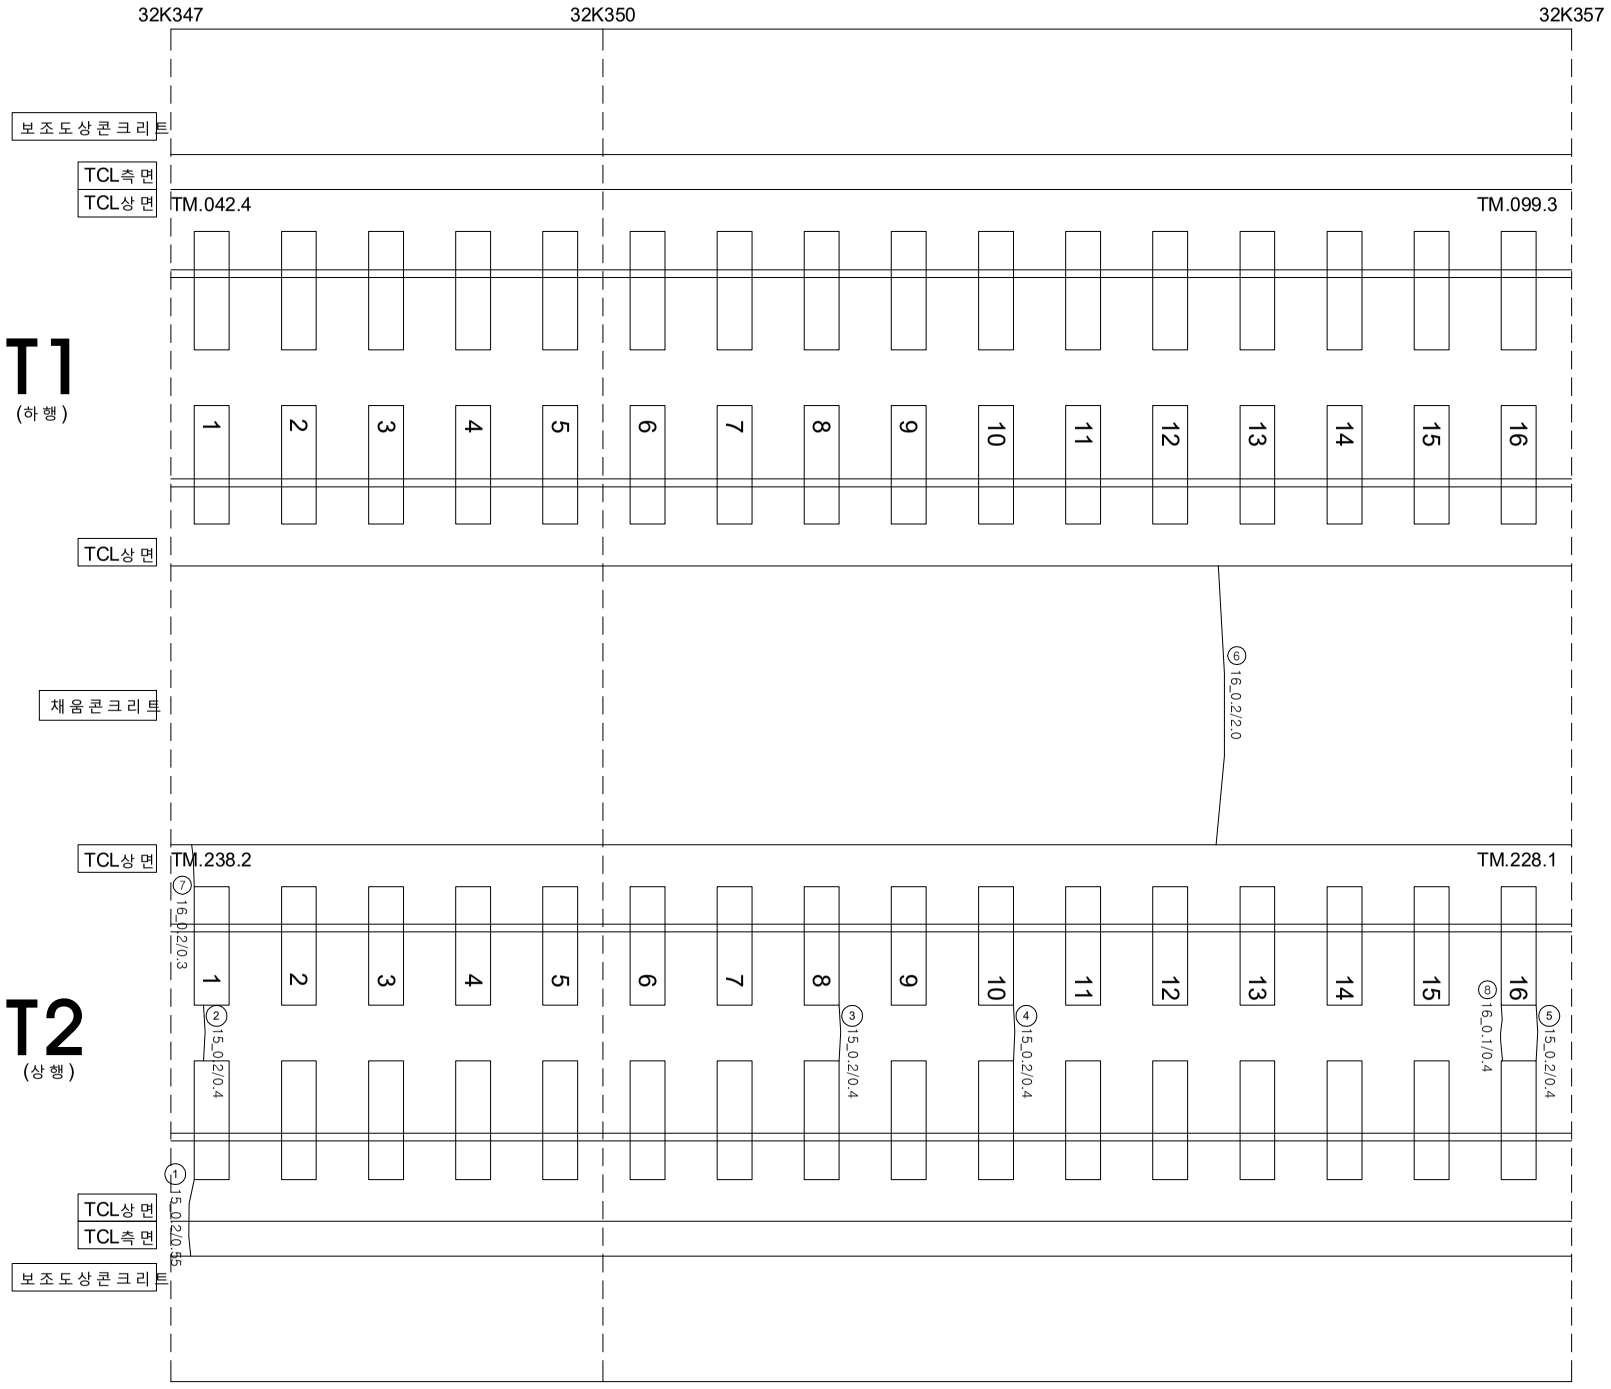
연번	손상	폭		연장		비고	연번	손상	폭		연장		비고
1	균열	0.1	㎜	0.55	m		56						
2	균열	0.2	㎜	0.4	m		57						
3	균열	0.2	㎜	0.4	m		58						
4	균열	0.2	㎜	0.4	m		59						
5	균열	0.2	㎜	0.4	m		60						
6	균열	0.2	㎜	2.0	m		61						
7	균열	0.2	㎜	0.3	m		62						
8	균열	0.1	㎜	0.4	m		63						
9							64						
10							65						
11							66						
12							67						
13							68						
14							69						
15							70						
16							71						
17							72						
18							73						
19							74						
20							75						
21							76						
22							77						
23							78						
24							79						
25							80						
26							81						
27							82						
28							83						
29							84						
30							85						
31							86						
32							87						
33							88						
34							89						
35							90						
36							91						
37							92						
38							93						
39							94						
40							95						
41							96						
42							97						
43							98						
44							99						
45							100						
46							101						
47							102
