| 외관조사망도 번호 |
|---|
| U7_계룡터널_304(32k087~32k097) |

# 호남고속선 계룡터널_304(32.087~32.097km, S304)

| 시행사 | 용역명 | 용역사 | 과업 참여자 | | 범례 | | | |
|---|---|---|---|---|---|---|---|---|
| 한국철도공사 KOREA RAILROAD | 2017년도 호남고속선 오송-광주송정간 콘크리트궤도 점검용역 | (주)한국구조물안전연구원<br>(주)한국국토안전연구원<br>(재)한국건설품질연구원 | 이 복 영 | 라 윤 강<br>김 경 기<br>윤 석 기 | 0.2/2.0 (0.3㎜이하 : 흑색)<br>0.4/2.0 (0.3㎜초과 0.5㎜이하 : 청색)<br>0.6/2.0 (0.5㎜초과 1.0㎜미만 : 적색)<br>1.0/2.0 (1.0㎜이상 : 분홍색) | 침목도상분리<br>망상<br>박리,박락,파손<br>백태 | 재료분리<br>철근노출<br>누수,습윤부<br>시공이음분리,층분리 |

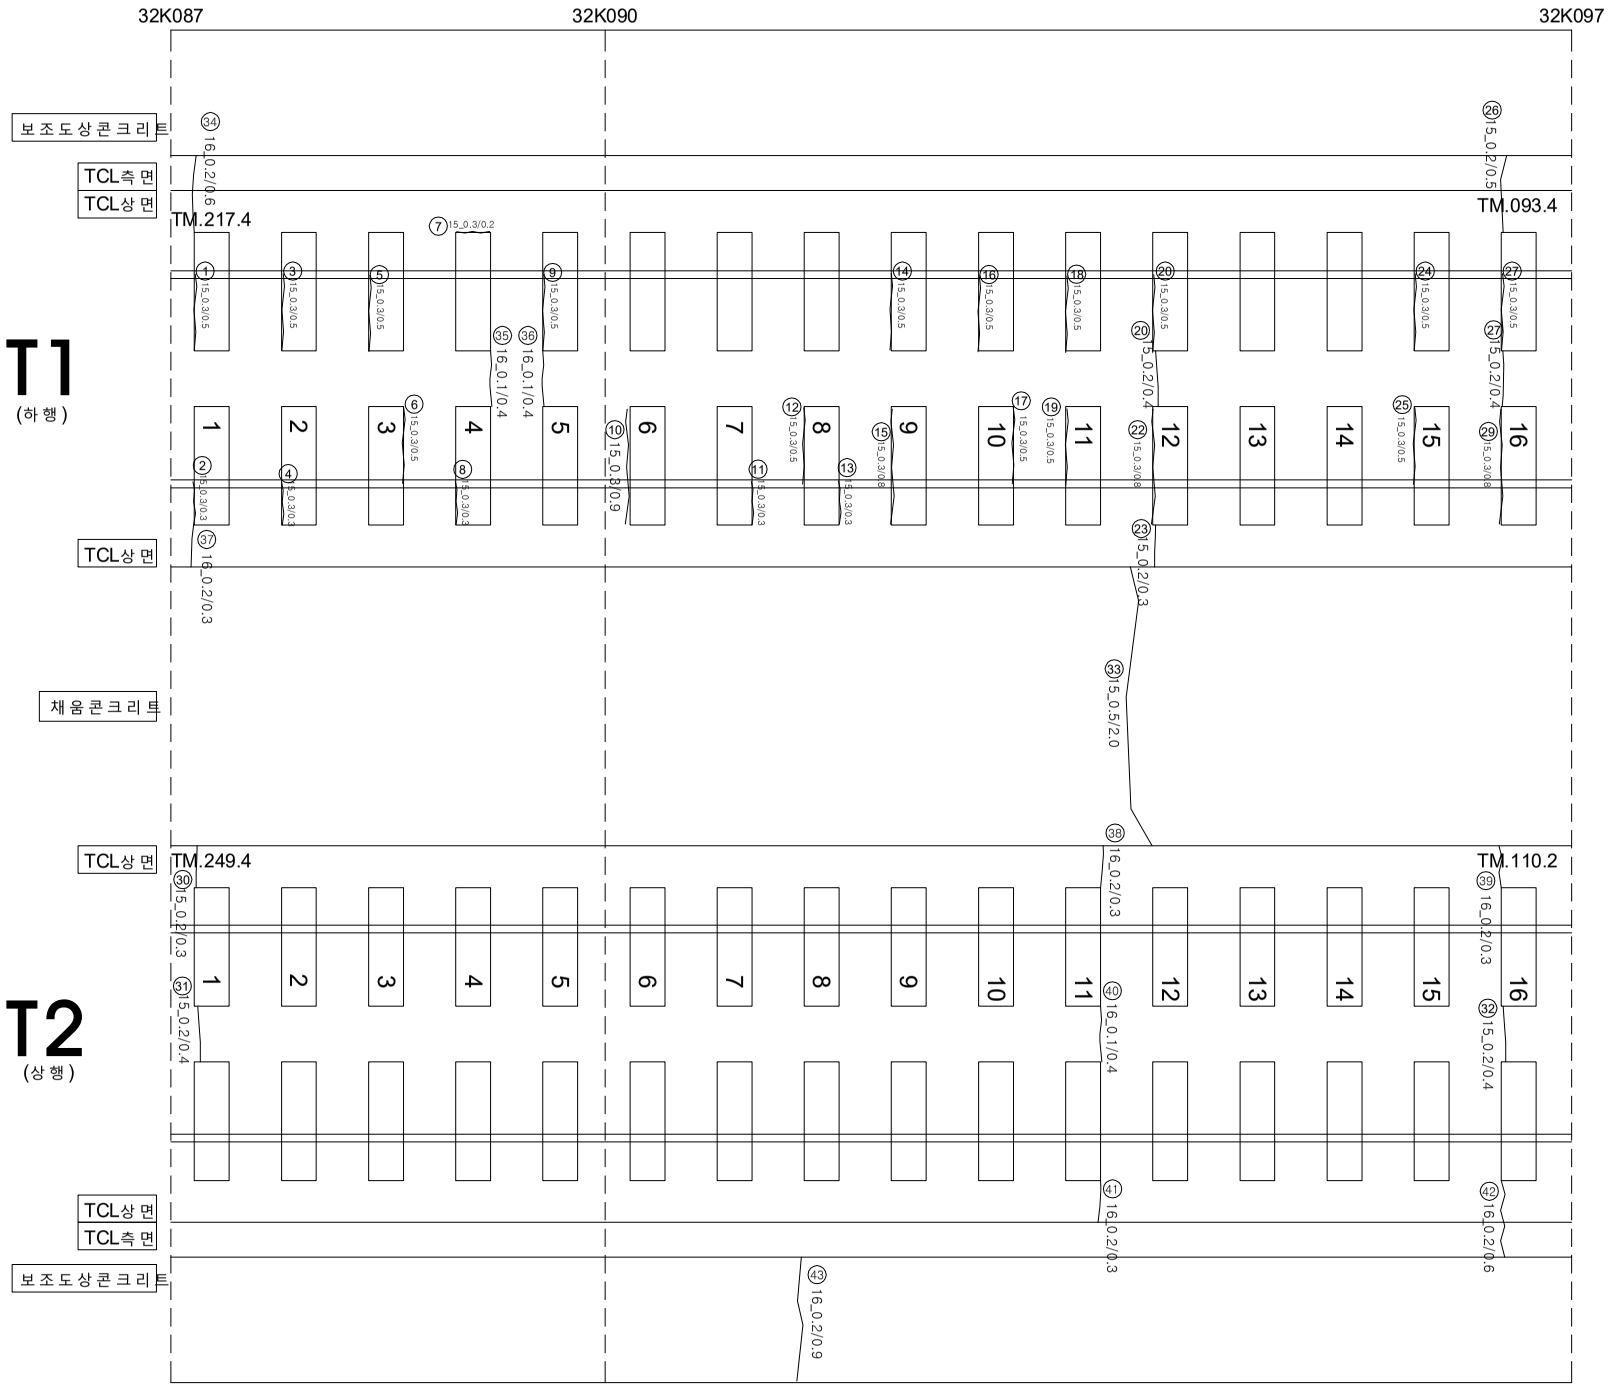
| 연번 | 손상 | 폭 | | 연장 | | 비고 | 연번 | 손상 | 폭 | | 연장 | | 비고 |
|---|---|---|---|---|---|---|---|---|---|---|---|---|---|
| 1 | 경계부균열 | 0.3 | ㎜ | 0.5 | m | | 56 | | | | | | |
| 2 | 경계부균열 | 0.3 | ㎜ | 0.3 | m | | 57 | | | | | | |
| 3 | 경계부균열 | 0.3 | ㎜ | 0.5 | m | | 58 | | | | | | |
| 4 | 경계부균열 | 0.3 | ㎜ | 0.3 | m | | 59 | | | | | | |
| 5 | 경계부균열 | 0.3 | ㎜ | 0.5 | m | | 60 | | | | | | |
| 6 | 경계부균열 | 0.3 | ㎜ | 0.5 | m | | 61 | | | | | | |
| 7 | 경계부균열 | 0.3 | ㎜ | 0.2 | m | | 62 | | | | | | |
| 8 | 경계부균열 | 0.3 | ㎜ | 0.3 | m | | 63 | | | | | | |
| 9 | 경계부균열 | 0.3 | ㎜ | 0.5 | m | | 64 | | | | | | |
| 10 | 경계부균열 | 0.3 | ㎜ | 0.9 | m | | 65 | | | | | | |
| 11 | 경계부균열 | 0.3 | ㎜ | 0.3 | m | | 66 | | | | | | |
| 12 | 경계부균열 | 0.3 | ㎜ | 0.5 | m | | 67 | | | | | | |
| 13 | 경계부균열 | 0.3 | ㎜ | 0.3 | m | | 68 | | | | | | |
| 14 | 경계부균열 | 0.3 | ㎜ | 0.5 | m | | 69 | | | | | | |
| 15 | 경계부균열 | 0.3 | ㎜ | 0.5 | m | | 70 | | | | | | |
| 16 | 경계부균열 | 0.3 | ㎜ | 0.5 | m | | 71 | | | | | | |
| 17 | 경계부균열 | 0.3 | ㎜ | 0.5 | m | | 72 | | | | | | |
| 18 | 경계부균열 | 0.3 | ㎜ | 0.5 | m | | 73 | | | | | | |
| 19 | 경계부균열 | 0.3 | ㎜ | 0.5 | m | | 74 | | | | | | |
| 20 | 경계부균열 | 0.3 | ㎜ | 0.5 | m | | 75 | | | | | | |
| 21 | 균열 | 0.2 | ㎜ | 0.4 | m | | 76 | | | | | | |
| 22 | 경계부균열 | 0.3 | ㎜ | 0.6 | m | | 77 | | | | | | |
| 23 | 경계부균열 | 0.2 | ㎜ | 0.3 | m | | 78 | | | | | | |
| 24 | 경계부균열 | 0.3 | ㎜ | 0.5 | m | | 79 | | | | | | |
| 25 | 경계부균열 | 0.3 | ㎜ | 0.5 | m | | 80 | | | | | | |
| 26 | 균열 | 0.2 | ㎜ | 0.5 | m | | 81 | | | | | | |
| 27 | 경계부균열 | 0.3 | ㎜ | 0.4 | m | | 82 | | | | | | |
| 28 | 균열 | 0.3 | ㎜ | 0.5 | m | | 83 | | | | | | |
| 29 | 경계부균열 | 0.3 | ㎜ | 0.5 | m | | 84 | | | | | | |
| 30 | 균열 | 0.2 | ㎜ | 0.3 | m | | 85 | | | | | | |
| 31 | 균열 | 0.2 | ㎜ | 0.4 | m | | 86 | | | | | | |
| 32 | 균열 | 0.2 | ㎜ | 0.4 | m | | 87 | | | | | | |
| 33 | 균열 | 0.3 | ㎜ | 2.0 | m | 폭증가 | 88 | | | | | | |
| 34 | 균열 | 0.2 | ㎜ | 0.6 | m | | 89 | | | | | | |
| 35 | 균열 | 0.1 | ㎜ | 0.4 | m | | 90 | | | | | | |
| 36 | 균열 | 0.1 | ㎜ | 0.4 | m | | 91 | | | | | | |
| 37 | 균열 | 0.2 | ㎜ | 0.3 | m | | 92 | | | | | | |
| 38 | 균열 | 0.2 | ㎜ | 0.3 | m | | 93 | | | | | | |
| 39 | 균열 | 0.2 | ㎜ | 0.3 | m | | 94 | | | | | | |
| 40 | 균열 | 0.1 | ㎜ | 0.4 | m | | 95 | | | | | | |
| 41 | 균열 | 0.2 | ㎜ | 0.3 | m | | 96 | | | | | | |
| 42 | 균열 | 0.2 | ㎜ | 0.6 | m | | 97 | | | | | | |
| 43 | 균열 | 0.2 | ㎜ | 0.9 | m | | 98 | | | | | | |
