호남고속선 계룡터널_338(32.427~32.437km, S338)

외관조사망도 번호
U7_계룡터널_338(32k427~32k437)

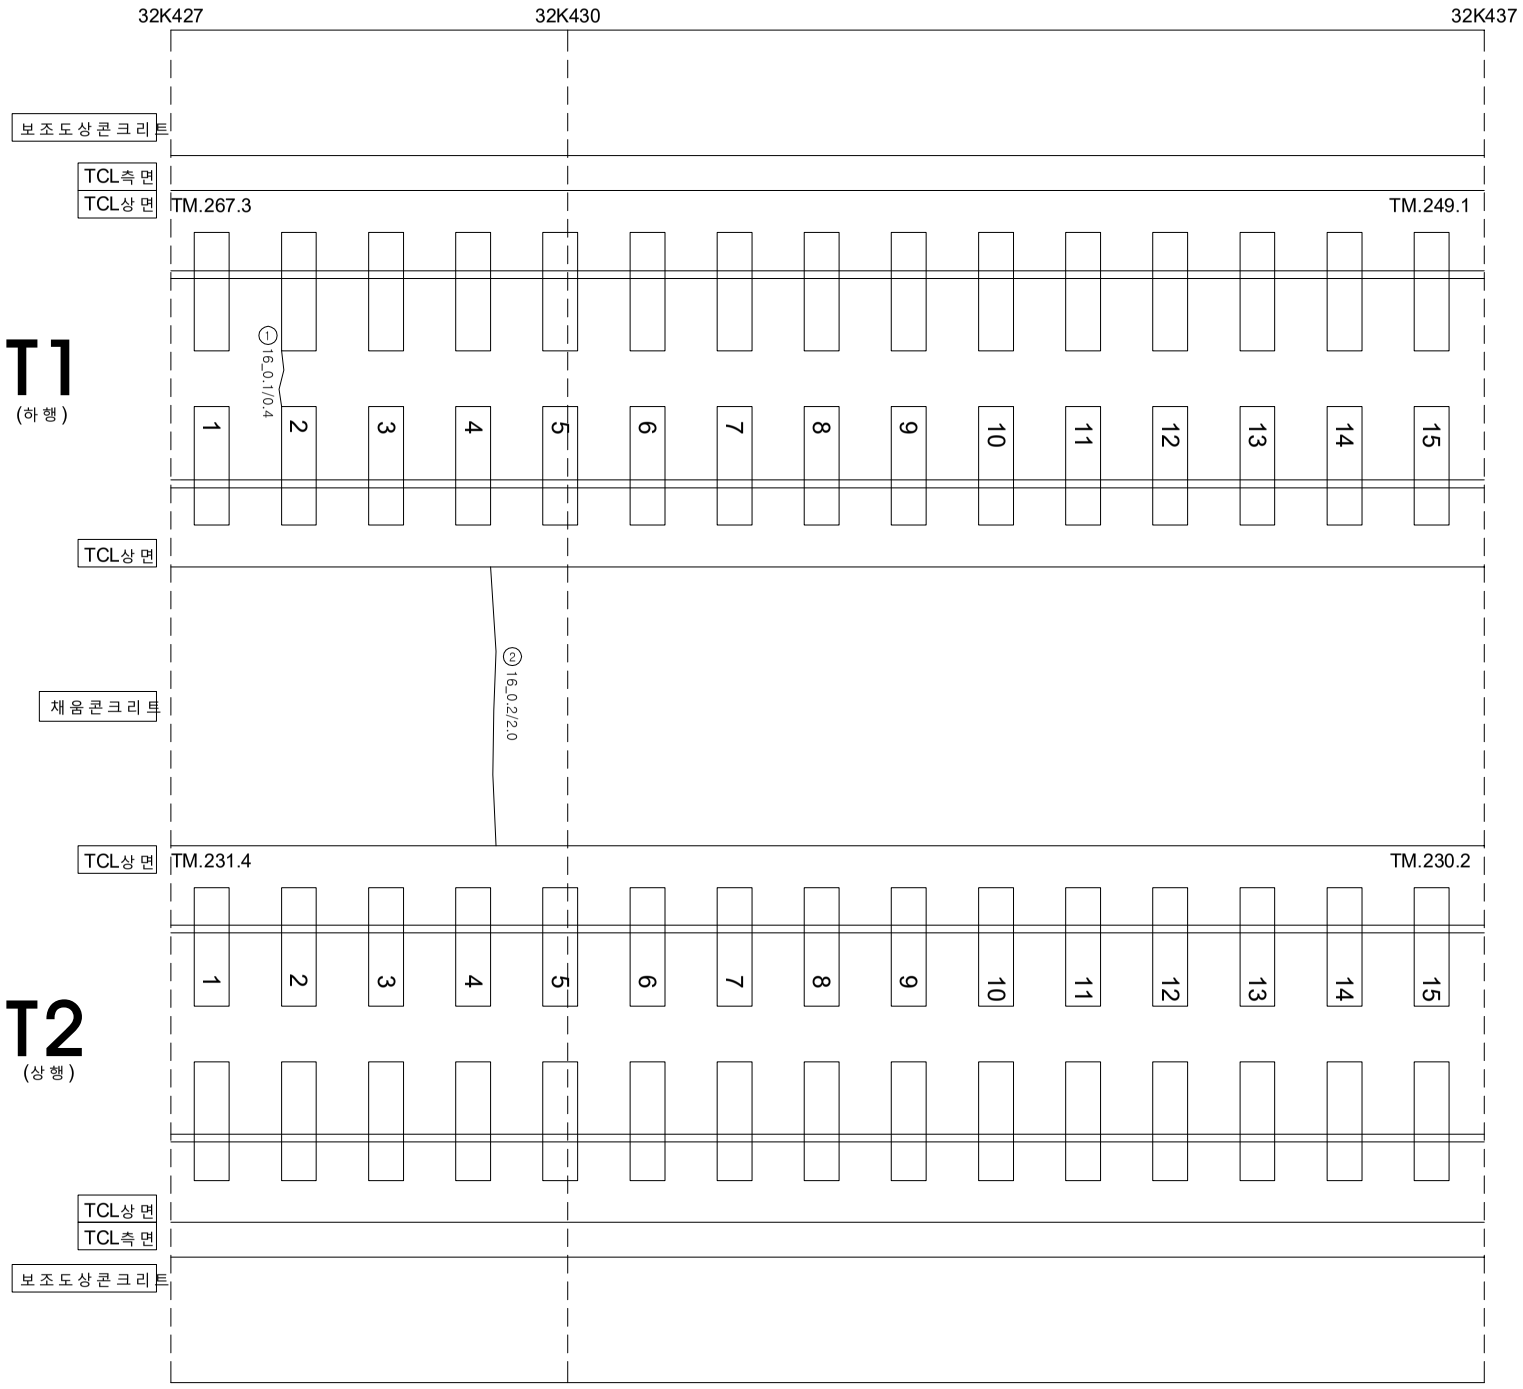
연번	손상	폭		연장		비고	연번	손상	폭		연장		비고
1	균열	0.1	㎜	0.4	m		56						
2	균열	0.2	㎜	2.0	m		57						
3							58						
4							59						
5							60						
6							61						
7							62						
8							63						
9							64						
10							65						
11							66						
12							67						
13							68						
14							69						
15							70						
16							71						
17							72						
18							73						
19							74						
20							75						
21							76						
22							77						
23							78						
24							79						
25							80						
26							81						
27							82						
28							83						
29							84						
30							85						
31							86						
32							87						
33							88						
34							89						
35							90						
36							91						
37							92						
38							93						
39							94						
40							95						
41							96						
42							97						
43							98						
44							99						
45							100						
46							101						
47							102						
48							103						
49							104						
50							105						
51							106
