호남고속선 계룡터널_340(32.447~32.455km, S340)

외관조사망도 번호
U7_계룡터널_340(32k447~32k455)

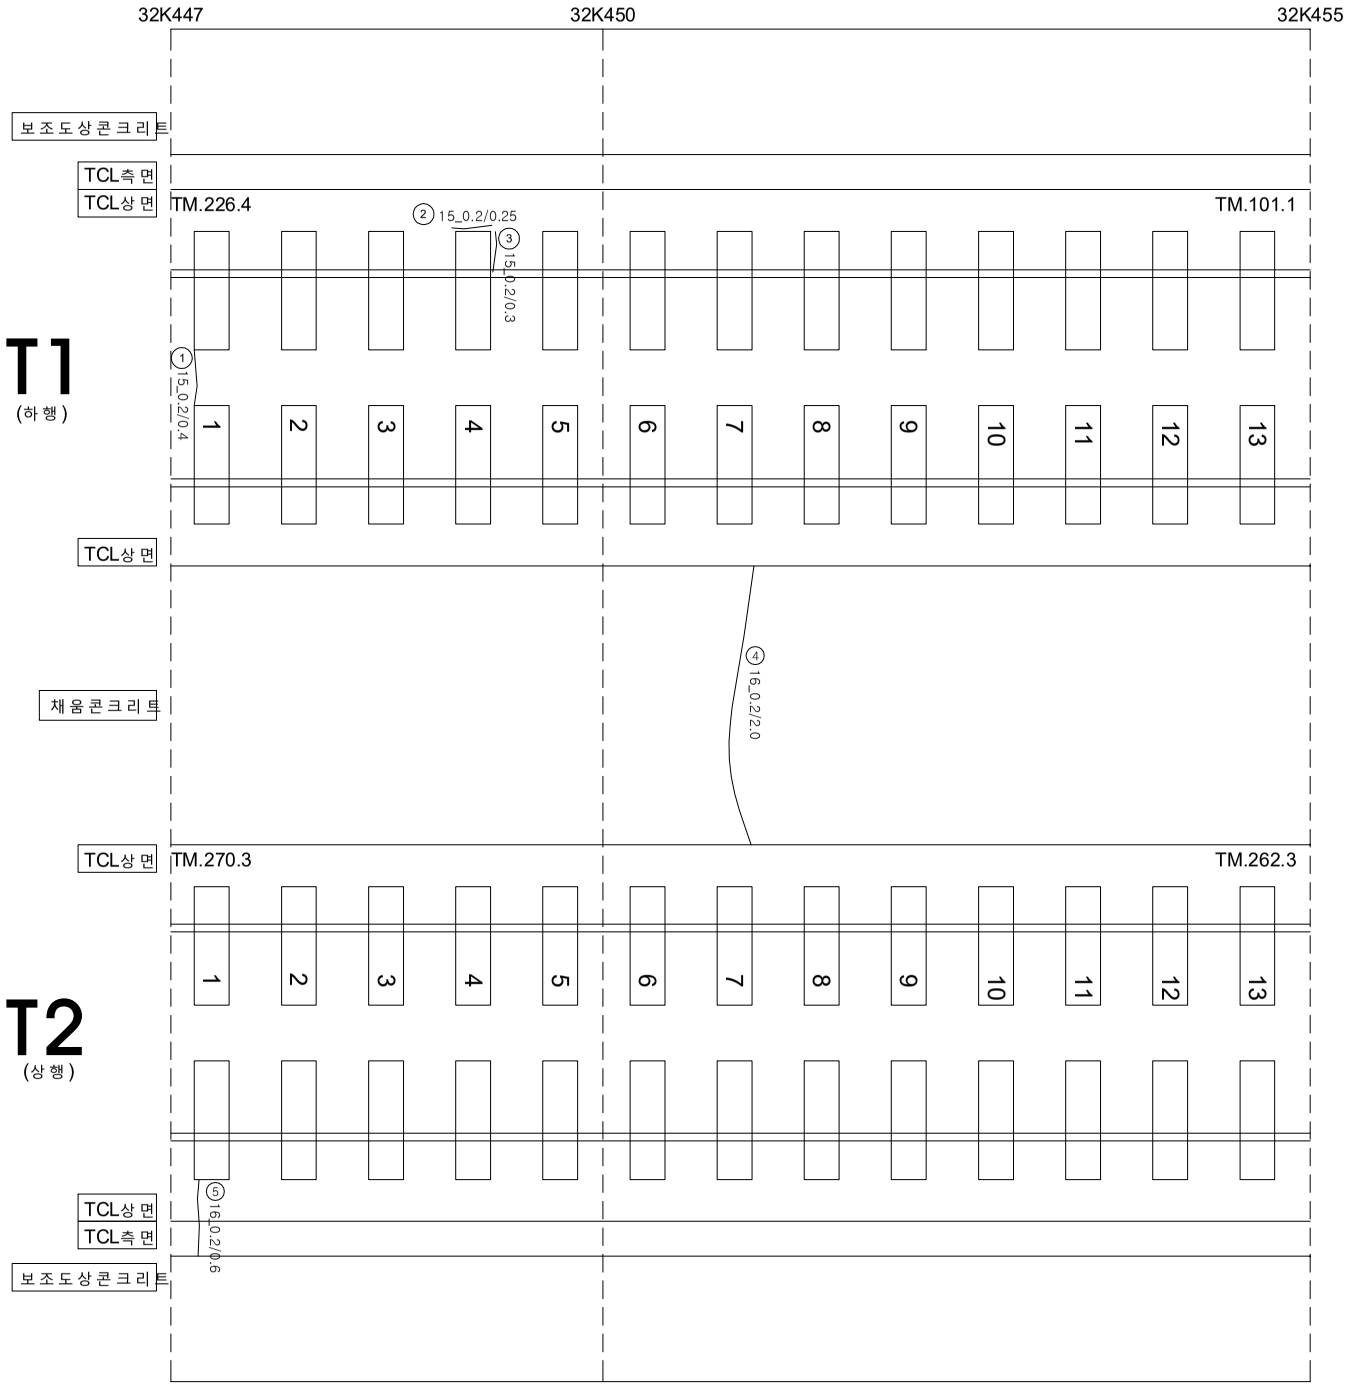
연번	손상	폭		연장		비고	연번	손상	폭		연장		비고
1	균열	0.2	㎜	0.4	m		56						
2	경계부균열	0.2	㎜	0.55	m		57						
3	경계부균열	0.2	㎜	0.3	m		58						
4	균열	0.2	㎜	2.0	m		59						
5	균열	0.2	㎜	0.6	m		60						
6							61						
7							62						
8							63						
9							64						
10							65						
11							66						
12							67						
13							68						
14							69						
15							70						
16							71						
17							72						
18							73						
19							74						
20							75						
21							76						
22							77						
23							78						
24							79						
25							80						
26							81						
27							82						
28							83						
29							84						
30							85						
31							86						
32							87						
33							88						
34							89						
35							90						
36							91						
37							92						
38							93						
39							94						
40							95						
41							96						
42							97						
43							98						
44							99						
45							100						
46							101						
47							102						
48							103						
49							104

50							105						
51							106						
52							107						
53							108						
54							109						
55							110
