외관조사망도 번호
U7_계룡터널_341(32k455~32k461)

호남고속선 계룡터널_341(32.455~32.461km, S341)

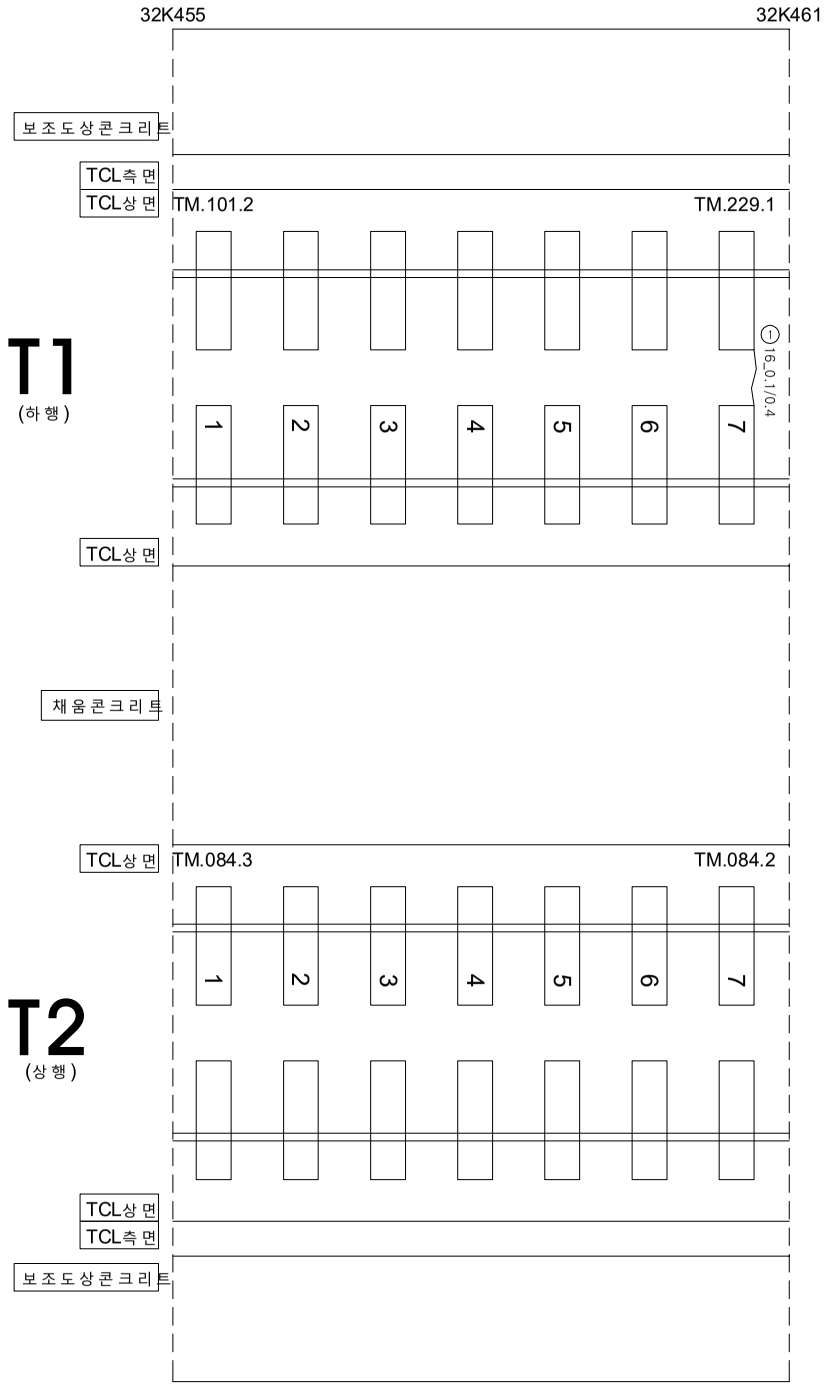
연번	손상	폭		연장		비고	연번	손상	폭		연장		비고
1	균열	0.1	㎜	0.4	m		56						
2							57						
3							58						
4							59						
5							60						
6							61						
7							62						
8							63						
9							64						
10							65						
11							66						
12							67						
13							68						
14							69						
15							70						
16							71						
17							72						
18							73						
19							74						
20							75						
21							76						
22							77						
23							78						
24							79						
25							80						
26							81						
27							82						
28							83						
29							84						
30							85						
31							86						
32							87						
33							88						
34							89						
35							90						
36							91						
37							92						
38							93						
39							94						
40							95						
41							96						
42							97						
43							98						
44							99						
45							100						
46							101						
47							102						
48							103						
49							104						
50							105						
51							106
