외관조사망도 번호
U7_계룡터널_344(32k477~32k487)

호남고속선 계룡터널_344(32.477~32.487km, S344)

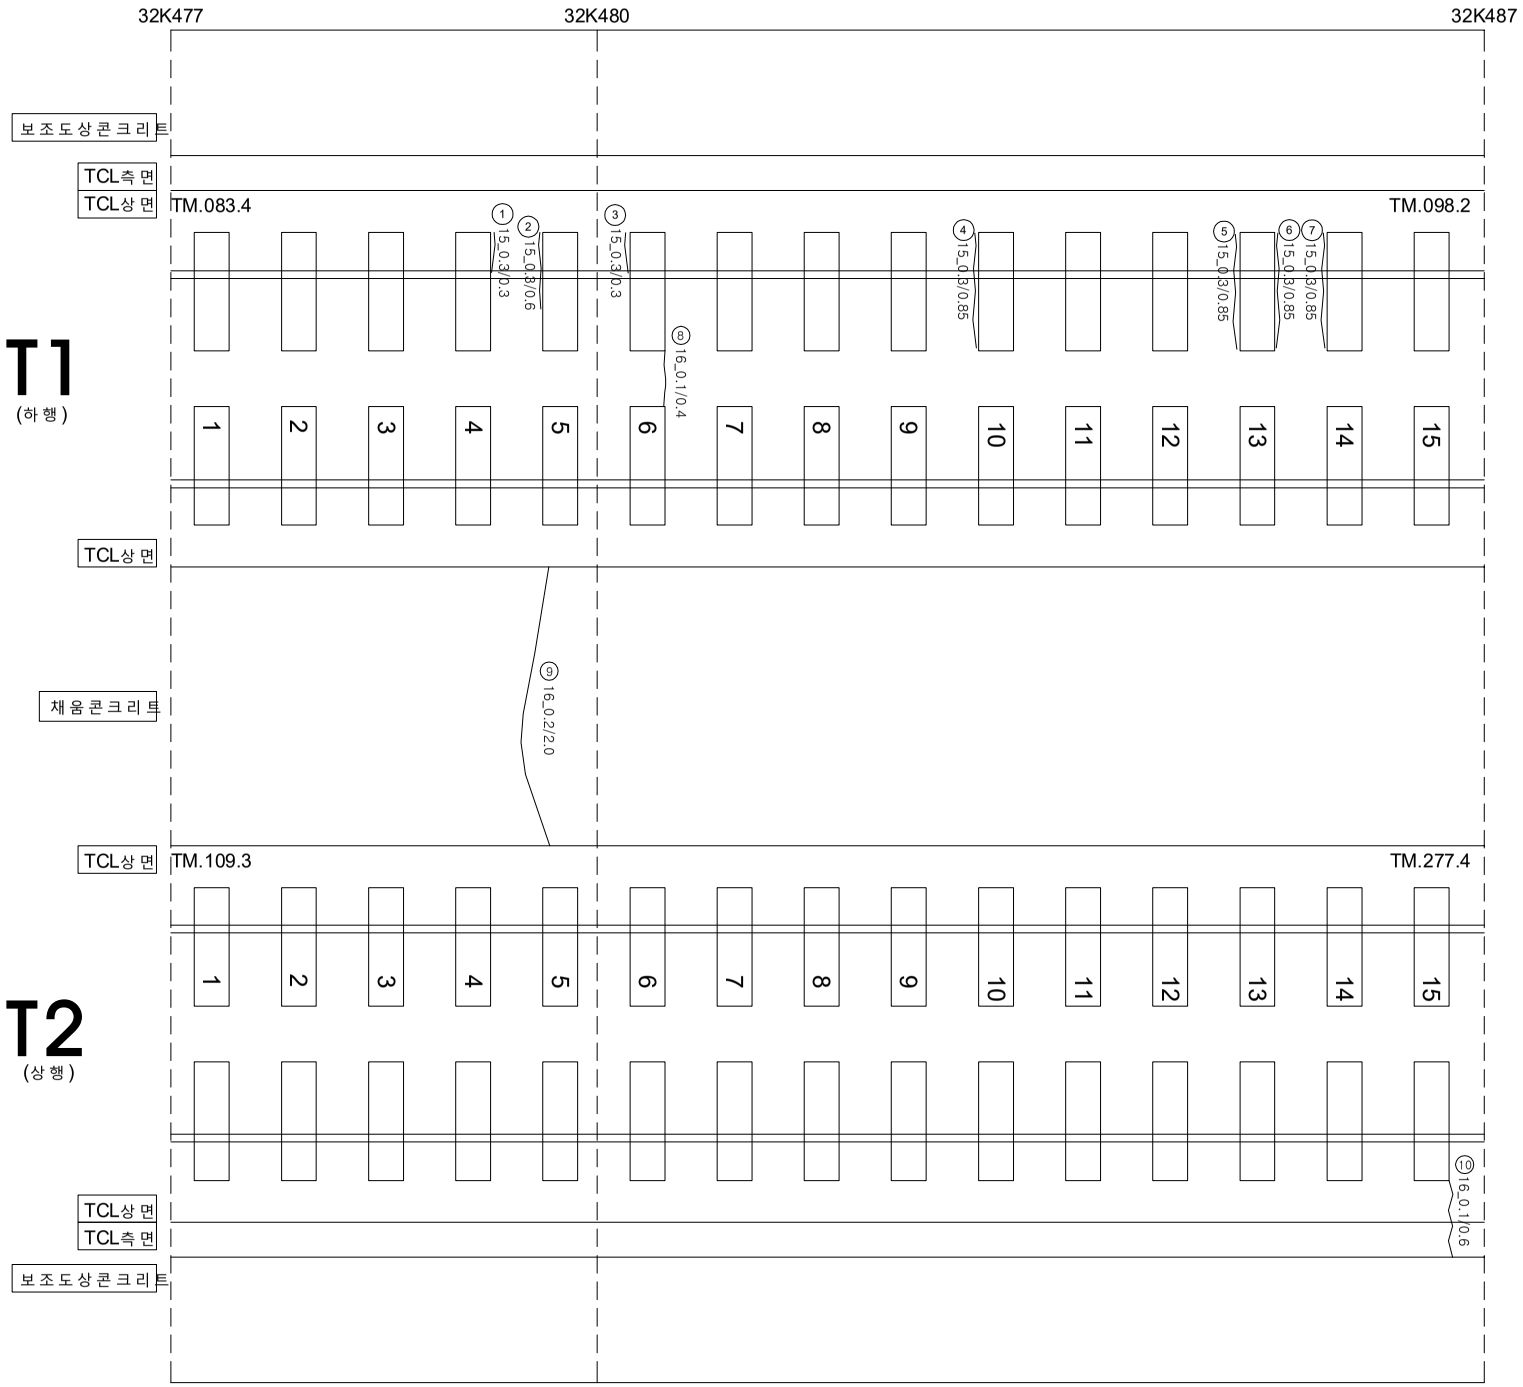
연번	손상	폭		연장		비고	연번	손상	폭		연장		비고
1	경계부균열	0.3	㎜	0.3	m		56						
2	경계부균열	0.3	㎜	0.6	m		57						
3	경계부균열	0.3	㎜	0.3	m		58						
4	경계부균열	0.3	㎜	0.85	m		59						
5	경계부균열	0.3	㎜	0.85	m		60						
6	경계부균열	0.3	㎜	0.85	m		61						
7	경계부균열	0.3	㎜	0.85	m		62						
8	균열	0.1	㎜	0.4	m		63						
9	균열	0.2	㎜	2.0	m		64						
10	균열	0.1	㎜	0.6	m		65						
11							66						
12							67						
13							68						
14							69						
15							70						
16							71						
17							72						
18							73						
19							74						
20							75						
21							76						
22							77						
23							78						
24							79						
25							80						
26							81						
27							82						
28							83						
29							84						
30							85						
31							86						
32							87						
33							88						
34							89						
35							90						
36							91						
37							92						
38							93						
39							94						
40							95						
41							96						
42							97						
43							98						
44							99						
45							100
