외관조사망도 번호
U7_계룡터널_345(32k487~32k497)

호남고속선 계룡터널_345(32.487~32.497km, S345)

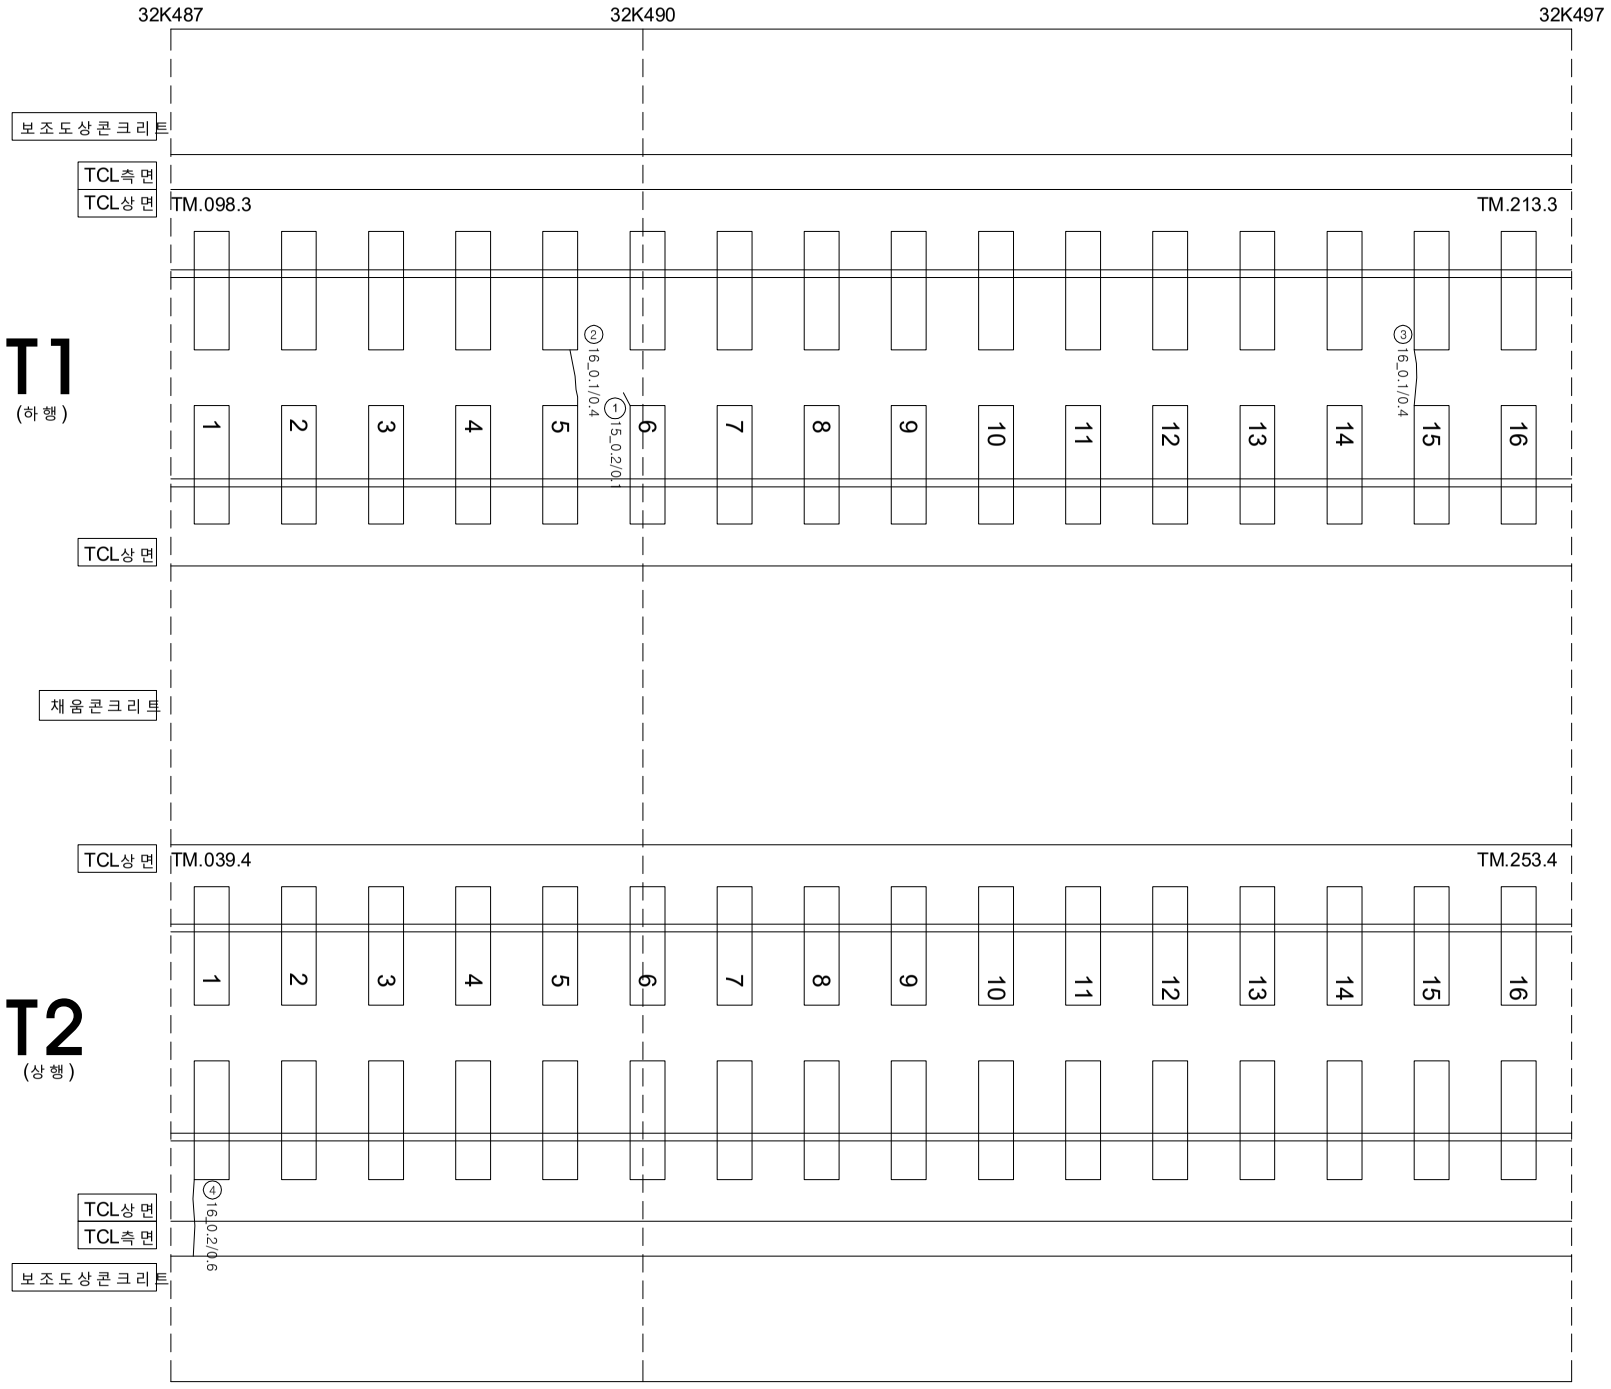
연번	손상	폭		연장		비고	연번	손상	폭		연장		비고
1	균열	0.2	㎜	0.1	m		56						
2	균열	0.1	㎜	0.4	m		57						
3	균열	0.1	㎜	0.4	m		58						
4	균열	0.2	㎜	0.6	m		59						
5							60						
6							61						
7							62						
8							63						
9							64						
10							65						
11							66						
12							67						
13							68						
14							69						
15							70						
16							71						
17							72						
18							73						
19							74						
20							75						
21							76						
22							77						
23							78						
24							79						
25							80						
26							81						
27							82						
28							83						
29							84						
30							85						
31							86						
32							87						
33							88						
34							89						
35							90						
36							91						
37							92						
38							93						
39							94						
40							95						
41							96						
42							97						
43							98						
44							99						
45							100						
46							101						
47							102						
48							103						
49							104						
50							105
