외관조사망도 번호
U7_계룡터널_346(32k497~32k507)

호남고속선 계룡터널_346(32.497~32.507km, S346)

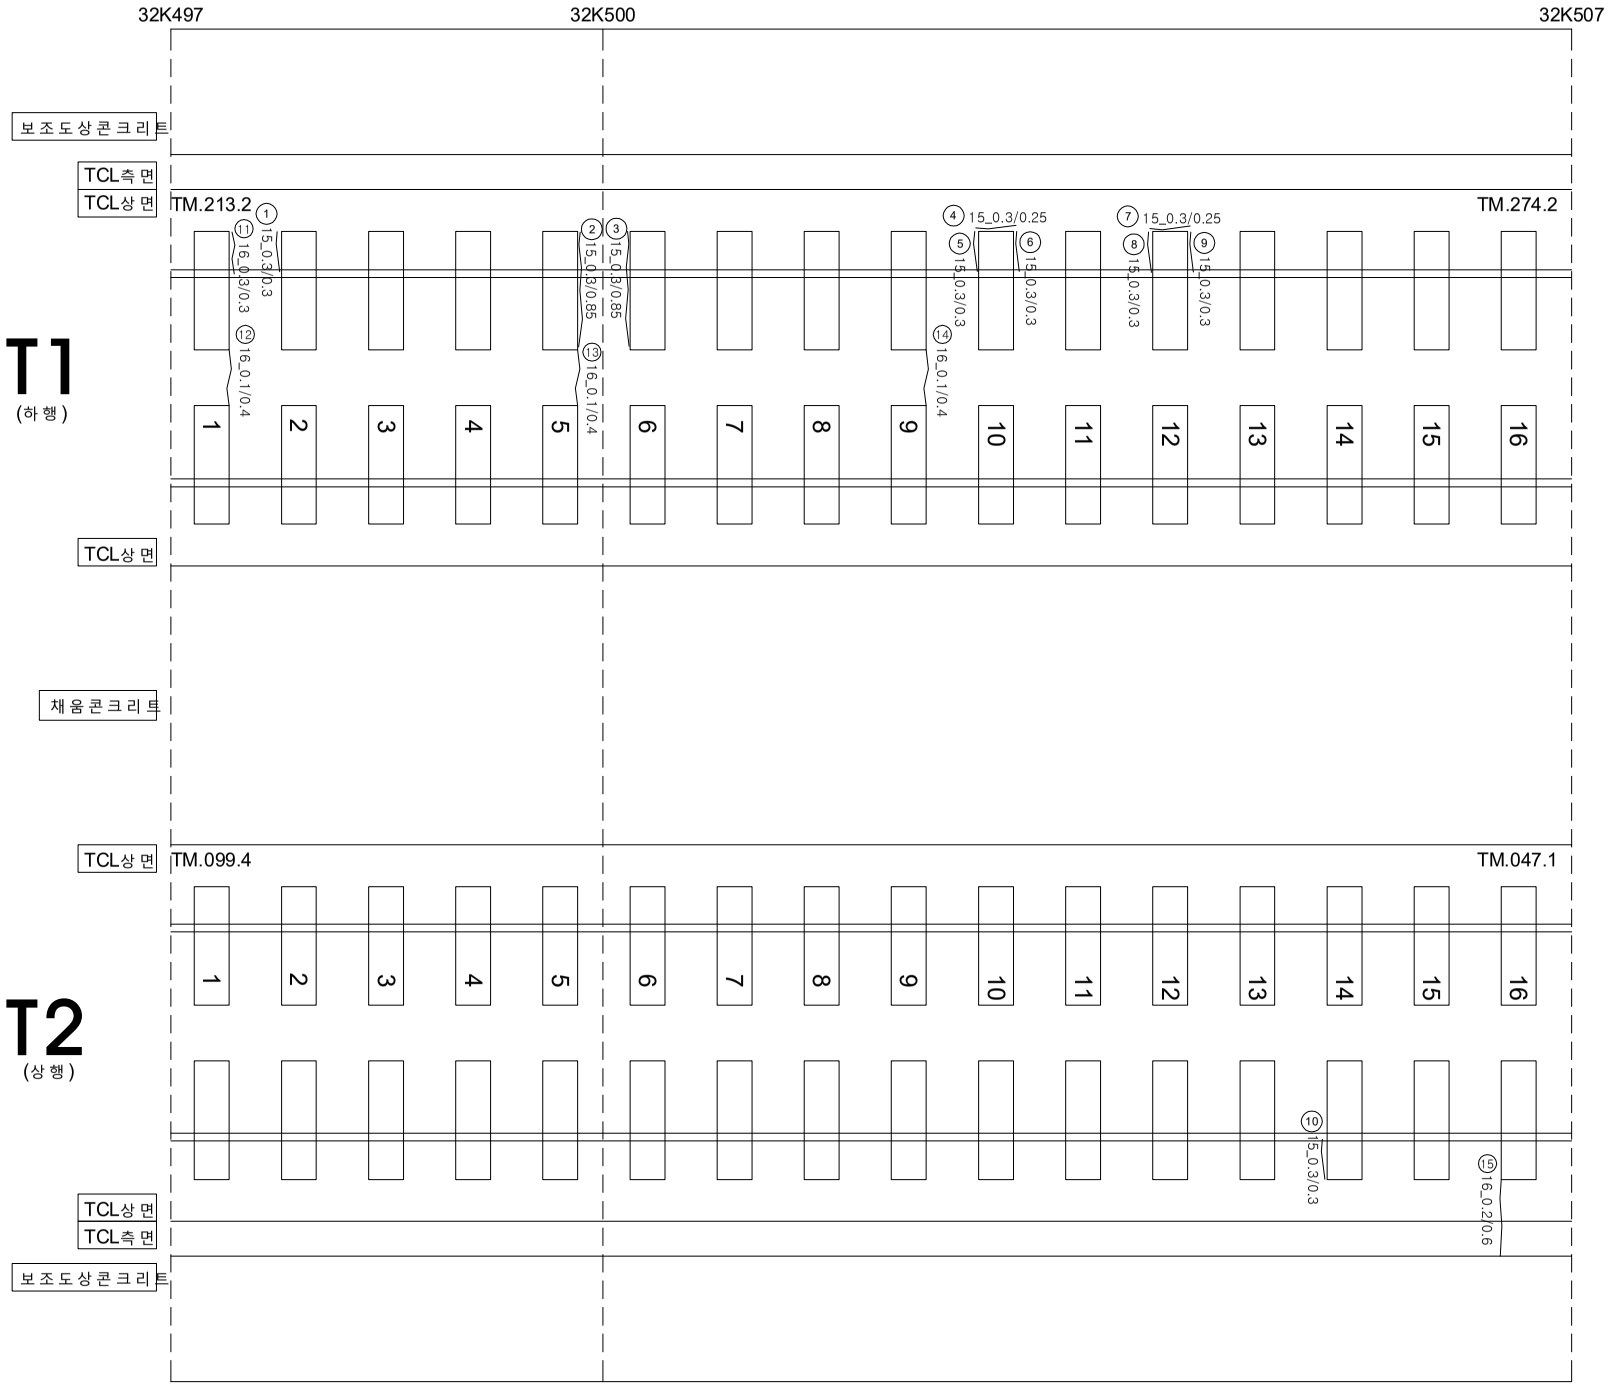
연번	손상	폭		연장		비고	연번	손상	폭		연장		비고
1	경계부균열	0.3	㎜	0.3	m		56						
2	경계부균열	0.3	㎜	0.85	m		57						
3	경계부균열	0.3	㎜	0.85	m		58						
4	경계부균열	0.3	㎜	0.25	m		59						
5	경계부균열	0.3	㎜	0.3	m		60						
6	경계부균열	0.3	㎜	0.3	m		61						
7	경계부균열	0.3	㎜	0.25	m		62						
8	경계부균열	0.3	㎜	0.3	m		63						
9	경계부균열	0.3	㎜	0.3	m		64						
10	경계부균열	0.3	㎜	0.3	m		65						
11	경계부균열	0.3	㎜	0.3	m		66						
12	균열	0.1	㎜	0.4	m		67						
13	균열	0.1	㎜	0.4	m		68						
14	균열	0.1	㎜	0.4	m		69						
15	균열	0.2	㎜	0.6	m		70						
16							71						
17							72						
18							73						
19							74						
20							75						
21							76						
22							77						
23							78						
24							79						
25							80						
26							81						
27							82						
28							83						
29							84						
30							85						
31							86						
32							87						
33							88						
34							89						
35							90						
36							91						
37							92						
38							93						
39							94						
40							95						
41							96

42							97						
43							98						
44							99						
45							100						
46							101						
47							102						
48							103						
49							104						
50							105						
51							106						
52							107						
53							108						
54							109						
55							110
