외관조사망도 번호
U7_계룡터널_347(32k507~32k517)

호남고속선 계룡터널_347(32.507~32.517km, S347)

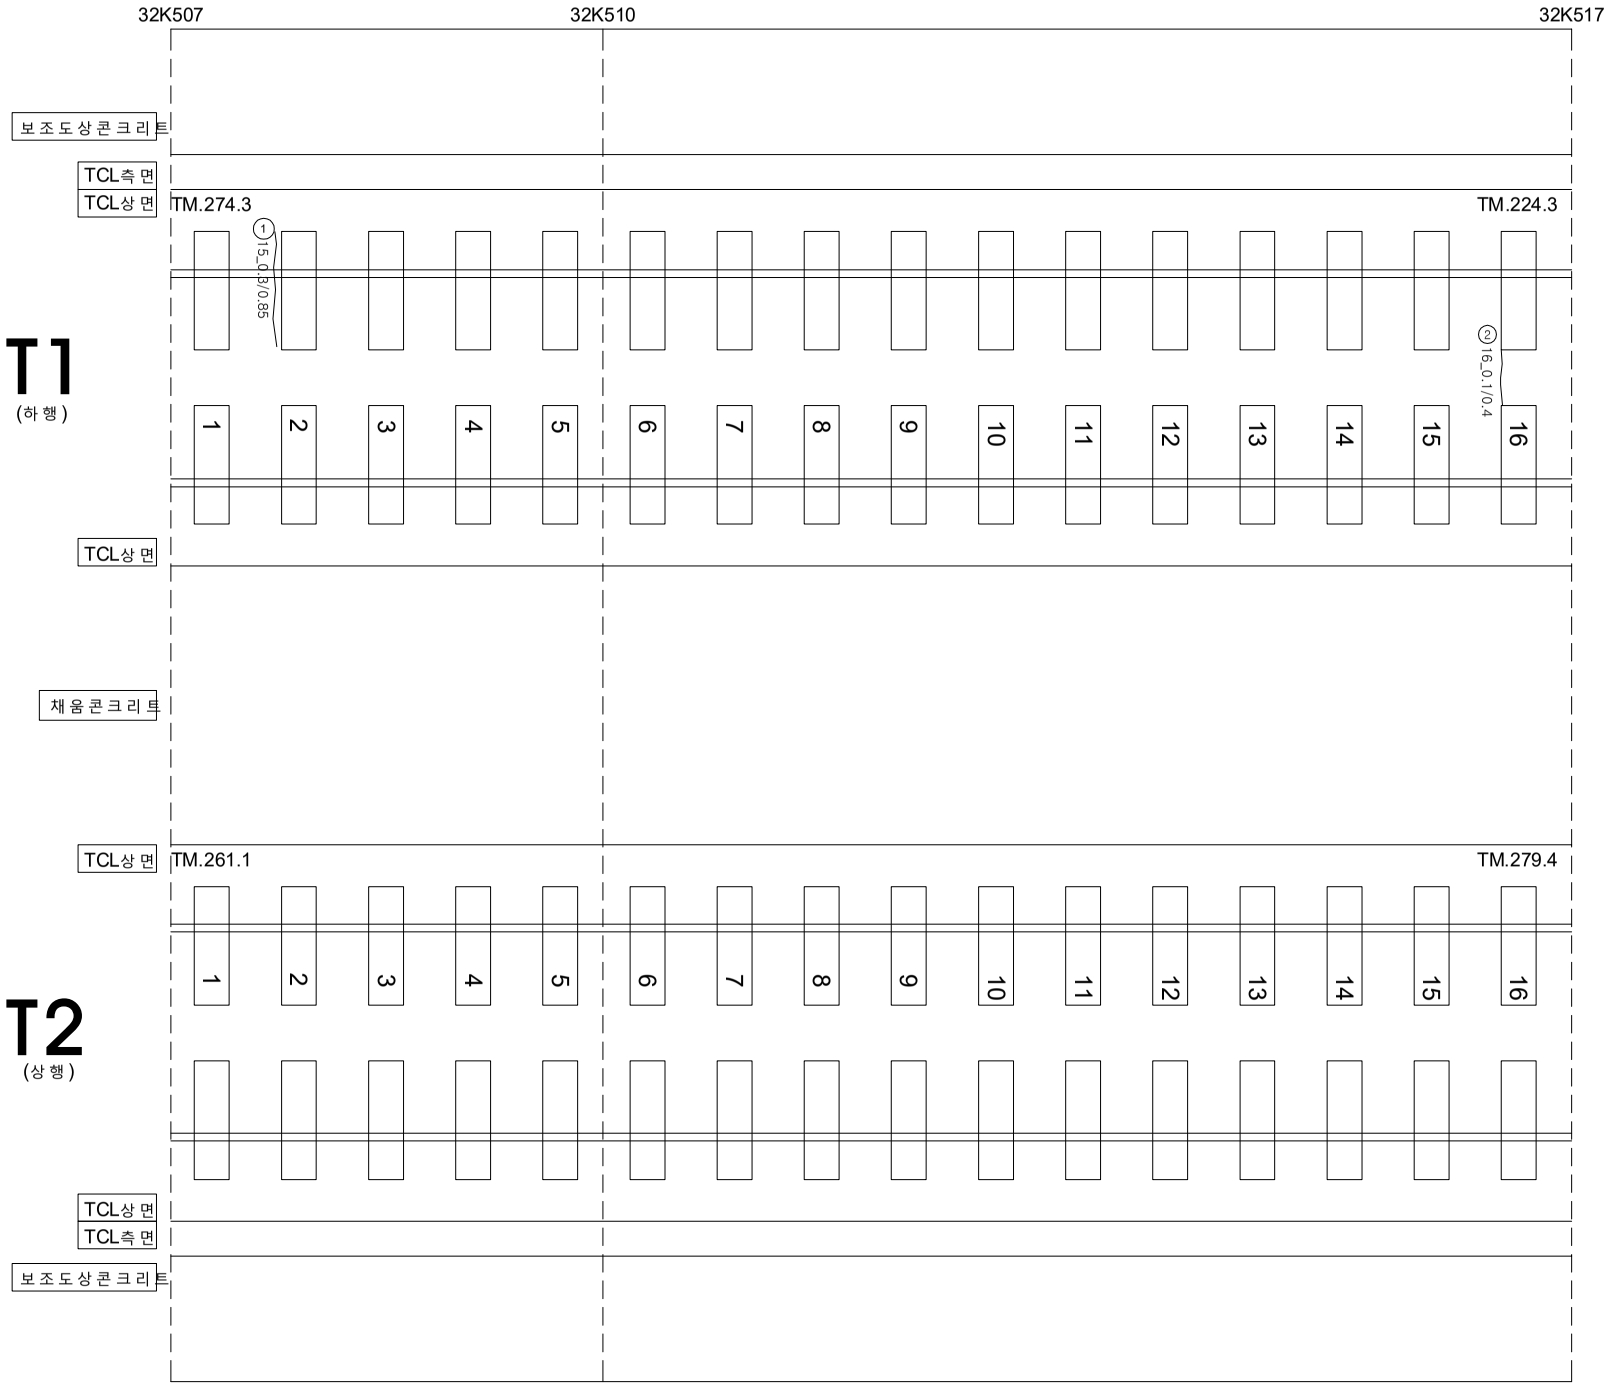
연번	손상	폭		연장		비고	연번	손상	폭		연장		비고
1	경계부균열	0.3	㎜	0.85	m		56						
2	균열	0.1	㎜	0.4	m		57						
3							58						
4				-			59						
5							60						
6							61						
7							62						
8							63						
9							64						
10							65						
11							66						
12							67						
13							68						
14							69						
15							70						
16							71						
17							72						
18							73						
19							74						
20							75						
21							76						
22							77						
23							78						
24							79						
25							80						
26							81						
27							82						
28							83						
29							84						
30							85						
31							86						
32							87						
33							88						
34							89						
35							90						
36							91						
37							92						
38							93						
39							94						
40							95						
41							96						
42							97						
43							98						
44							99						
45							100						
46							101						
47							102						
48							103						
49							104						
50							105
