외관조사망도 번호
U7_계룡터널_348(32k517~32k527)

호남고속선 계룡터널_348(32.517~32.527km, S348)

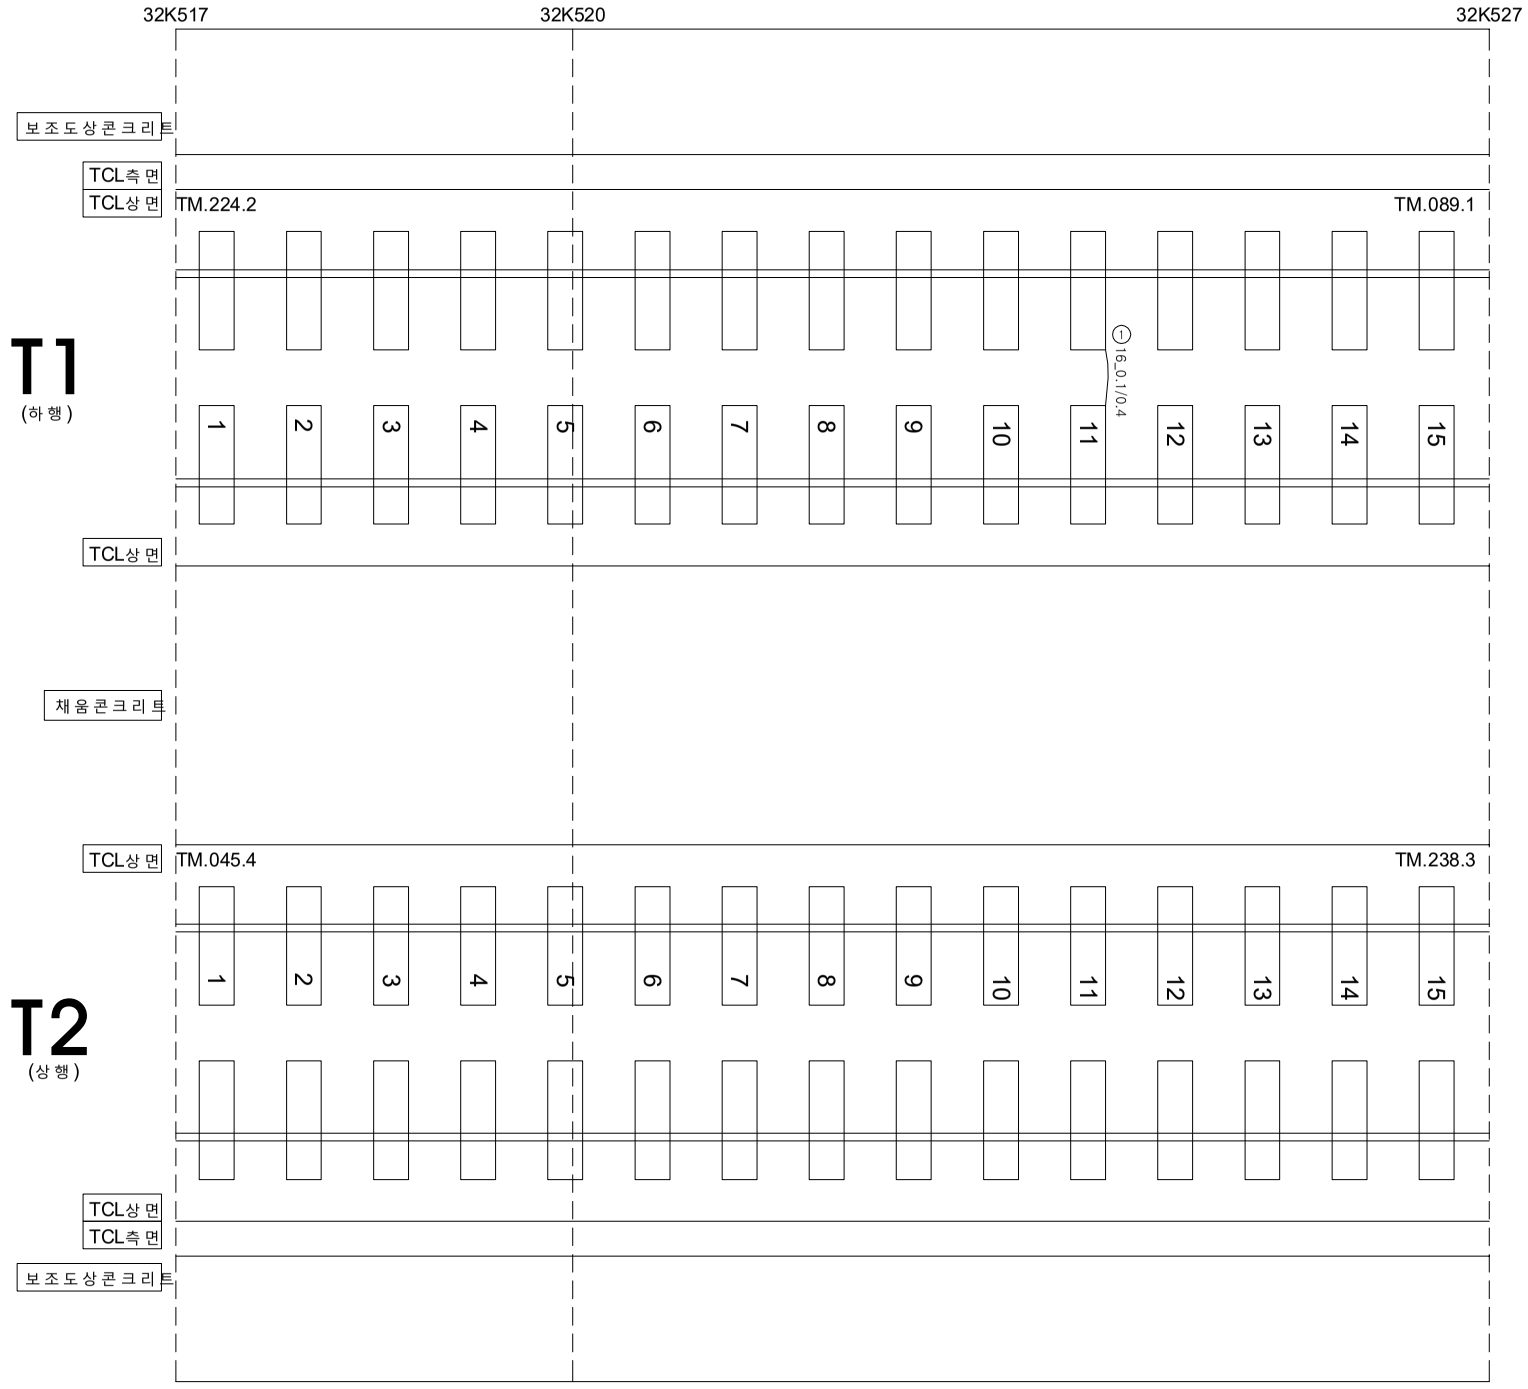
연번	손상	폭		연장		비고	연번	손상	폭		연장		비고
1	경계부균열	0.1	㎜	0.4	m		56						
2							57						
3							58						
4							59						
5							60						
6							61						
7							62						
8							63						
9							64						
10							65						
11							66						
12							67						
13							68						
14							69						
15							70						
16							71						
17							72						
18							73						
19							74						
20							75						
21							76						
22							77						
23							78						
24							79						
25							80						
26							81						
27							82						
28							83						
29							84						
30							85						
31							86						
32							87						
33							88						
34							89						
35							90						
36							91						
37							92						
38							93						
39							94						
40							95						
41							96						
42							97						
43							98						
44							99						
45							100						
46							101						
47							102						
48							103						
49							104						
50							105						
51							106
