외관조사망도 번호
U7_계룡터널_349(32k527~32k537)

호남고속선 계룡터널_349(32.527~32.537km, S349)

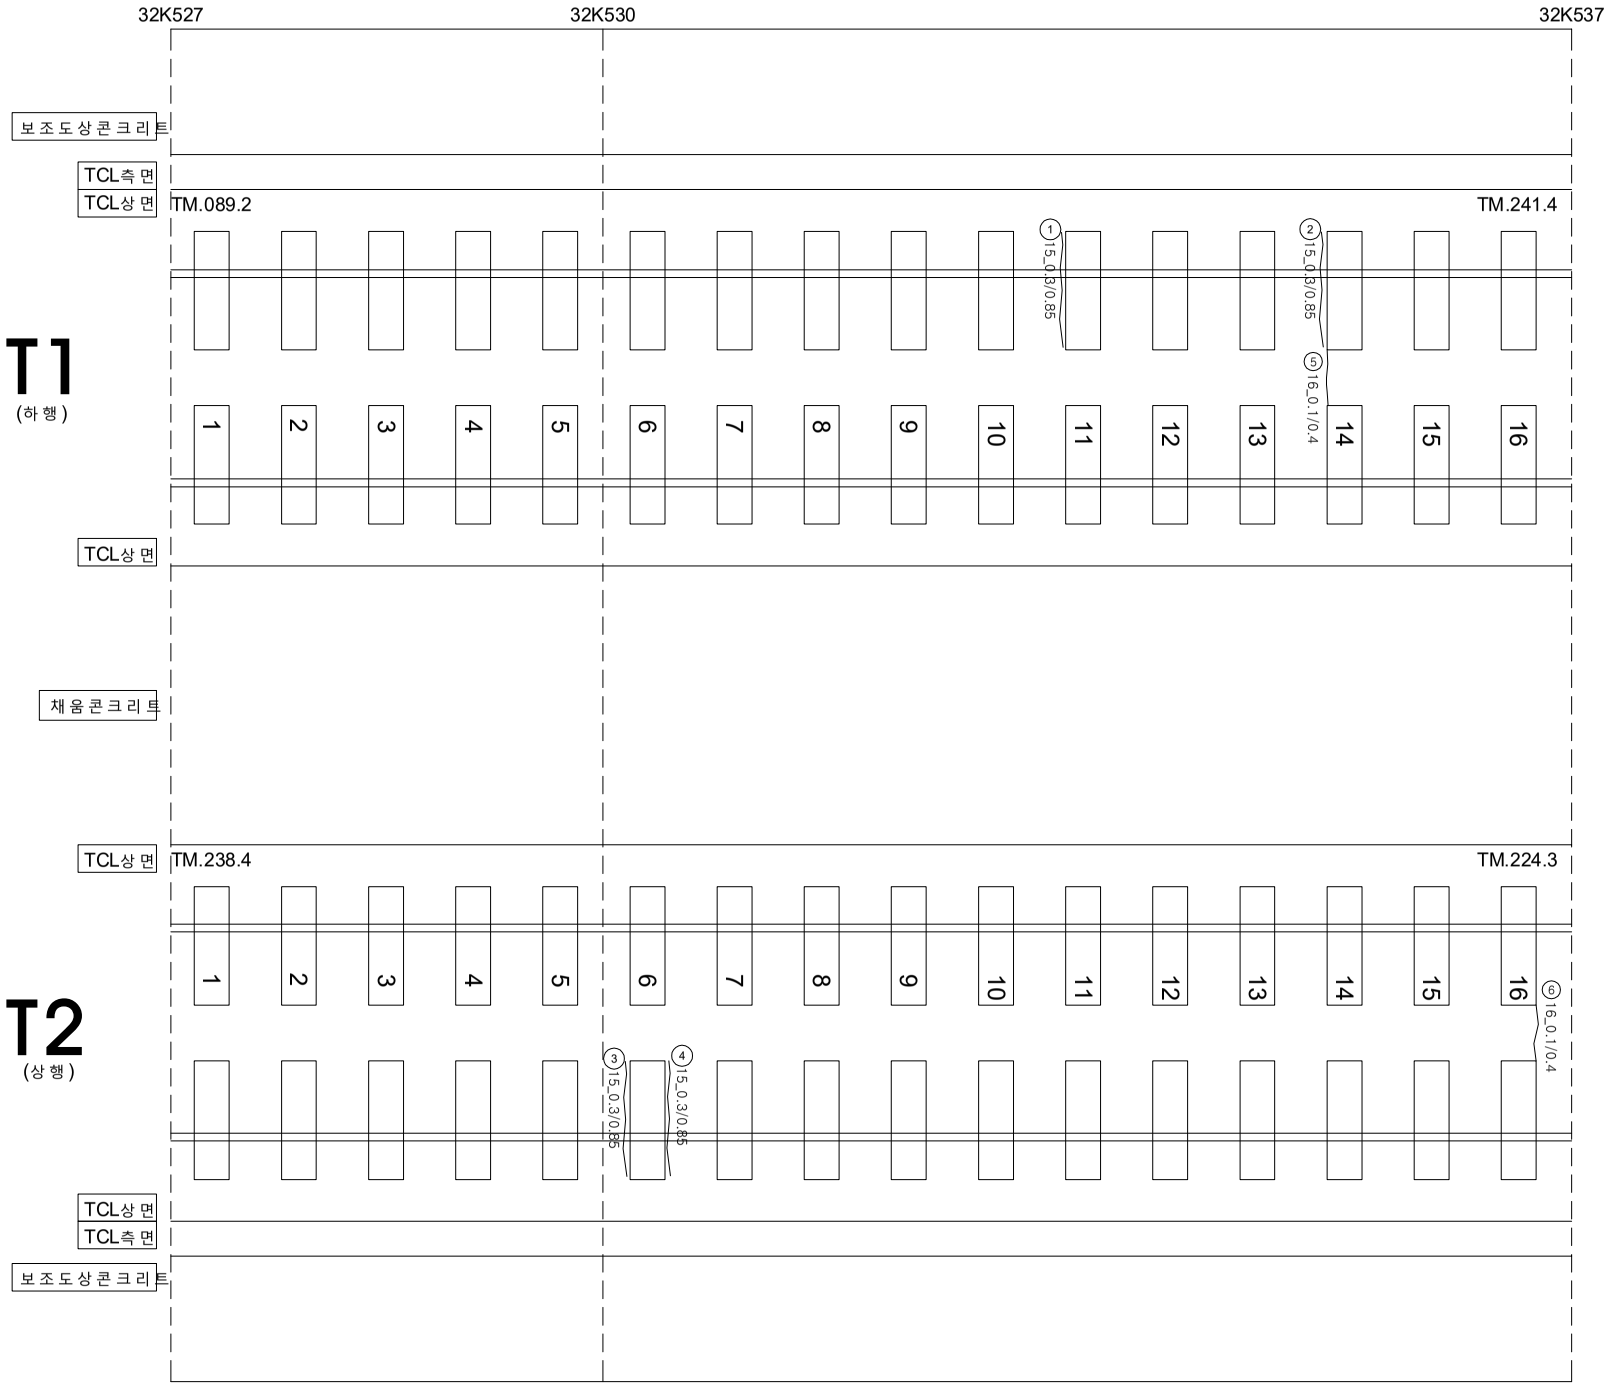
연번	손상	폭		연장		비고	연번	손상	폭		연장		비고
1	경계부균열	0.3	㎜	0.85	m		56						
2	경계부균열	0.3	㎜	0.85	m		57						
3	경계부균열	0.3	㎜	0.85	m		58						
4	경계부균열	0.3	㎜	0.85	m		59						
5	균열	0.1	㎜	0.4	m		60						
6	균열	0.1	㎜	0.4	m		61						
7							62						
8							63						
9							64						
10							65						
11							66						
12							67						
13							68						
14							69						
15							70						
16							71						
17							72						
18							73						
19							74						
20							75						
21							76						
22							77						
23							78						
24							79						
25							80						
26							81						
27							82						
28							83						
29							84						
30							85						
31							86						
32							87						
33							88						
34							89						
35							90						
36							91						
37							92						
38							93						
39							94						
40							95						
41							96						
42							97						
43							98						
44							99						
45							100						
46							101						
47							102						
48							103

49							104						
50							105						
51							106						
52							107						
53							108						
54							109						
55							110
