외관조사망도 번호
U7_계룡터널_306(32k107~32k117)

호남고속선 계룡터널_306(32.107~32.117km, S306)

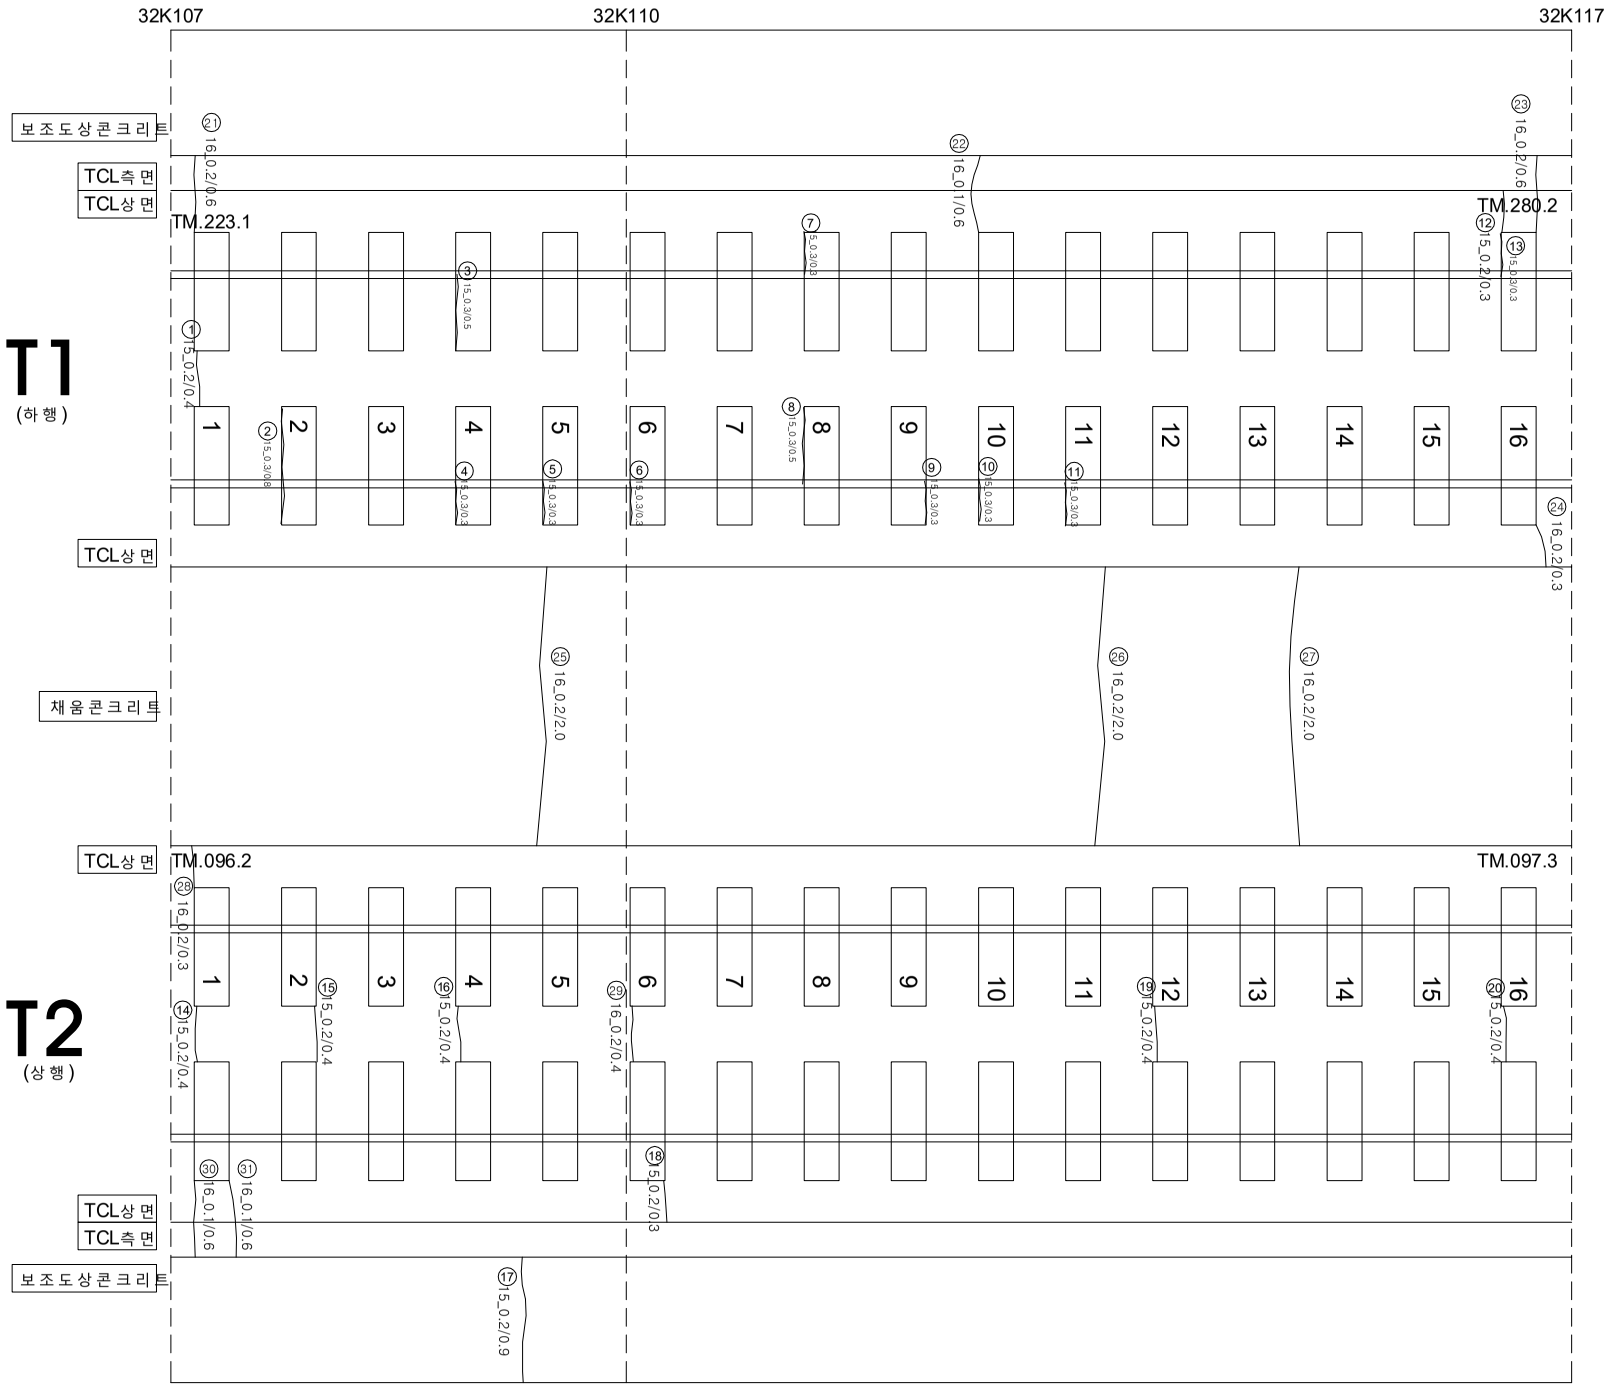
연번	손상	폭		연장		비고	연번	손상	폭		연장		비고
1	균열	0.2	㎜	0.4	m		56						
2	경계부 균열	0.3	㎜	0.8	m		57						
3	경계부 균열	0.3	㎜	0.5	m		58						
4	경계부 균열	0.3	㎜	0.3	m		59						
5	경계부 균열	0.3	㎜	0.3	m		60						
6	경계부 균열	0.3	㎜	0.3	m		61						
7	경계부 균열	0.3	㎜	0.3	m		62						
8	경계부 균열	0.3	㎜	0.5	m		63						
9	경계부 균열	0.3	㎜	0.3	m		64						
10	경계부 균열	0.3	㎜	0.3	m		65						
11	경계부 균열	0.3	㎜	0.3	m		66						
12	균열	0.2	㎜	0.3	m		67						
13	경계부 균열	0.3	㎜	0.3	m		68						
14	균열	0.2	㎜	0.4	m		69						
15	균열	0.2	㎜	0.4	m		70						
16	균열	0.2	㎜	0.4	m		71						
17	균열	0.2	㎜	0.9	m		72						
18	균열	0.2	㎜	0.3	m		73						
19	균열	0.2	㎜	0.4	m		74						
20	균열	0.2	㎜	0.4	m		75						
21	균열	0.2	㎜	0.6	m		76						
22	균열	0.1	㎜	0.6	m		77						
23	균열	0.2	㎜	0.6	m		78						
24	균열	0.2	㎜	0.3	m		79						
25	균열	0.2	㎜	2.0	m		80						
26	균열	0.2	㎜	2.0	m		81						
27	균열	0.2	㎜	2.0	m		82						
28	균열	0.2	㎜	0.3	m		83						
29	균열	0.2	㎜	0.4	m		84						
30	균열	0.1	㎜	0.6	m		85						
31	균열	0.1	㎜	0.6	m		86
