호남고속선 계룡터널_307(32.117~32.127km, S307)

외관조사망도 번호
U7_계룡터널_307(32k117~32k127)

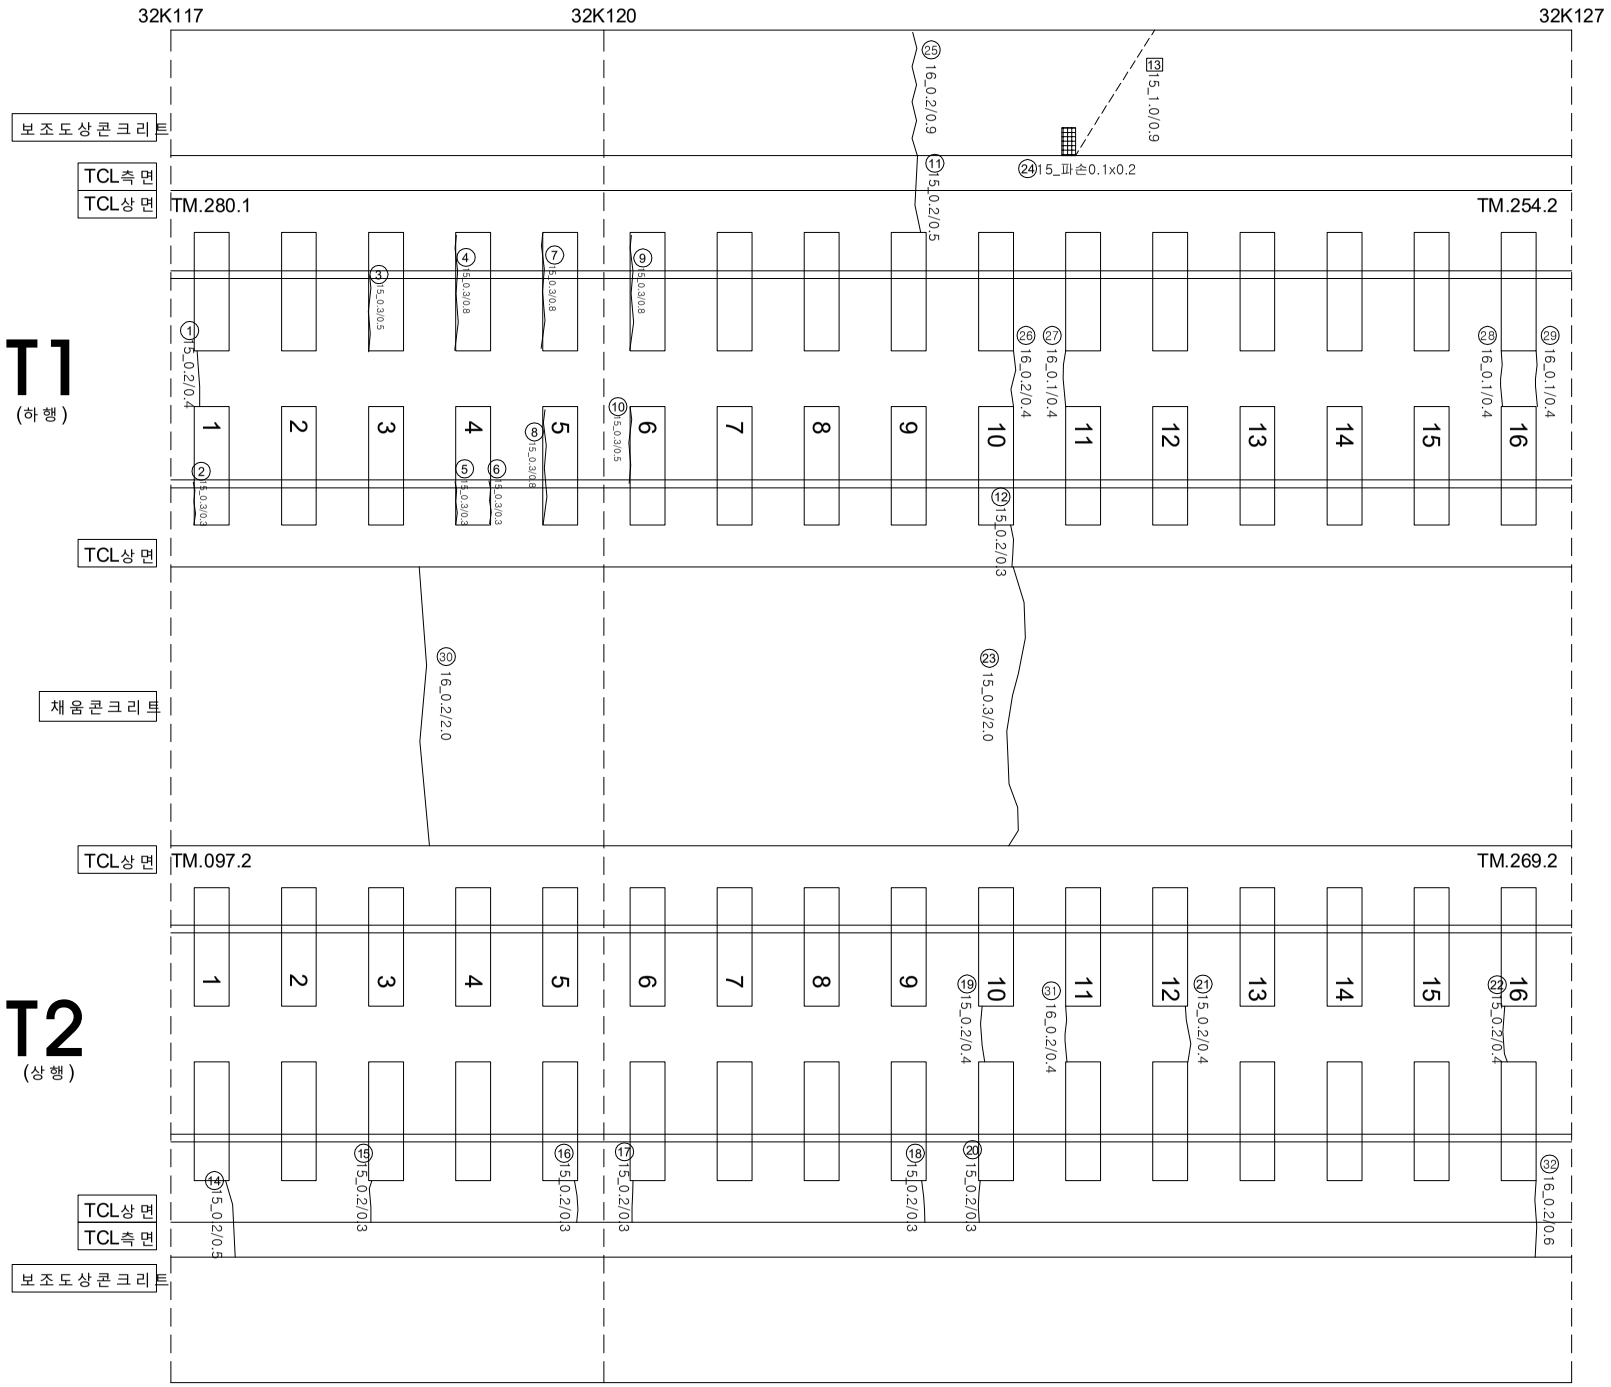
연번	손상	폭		연장		비고	연번	손상	폭		연장		비고
1	균열	0.2	㎜	0.4	m		56						
2	경계부 균열	0.3	㎜	0.3	m		57						
3	경계부 균열	0.3	㎜	0.5	m		58						
4	경계부 균열	0.3	㎜	0.8	m		59						
5	경계부 균열	0.3	㎜	0.3	m		60						
6	경계부 균열	0.3	㎜	0.3	m		61						
7	경계부 균열	0.3	㎜	0.8	m		62						
8	경계부 균열	0.3	㎜	0.8	m		63						
9	경계부 균열	0.3	㎜	0.8	m		64						
10	경계부 균열	0.3	㎜	0.5	m		65						
11	균열	0.2	㎜	0.5	m		66						
12	균열	0.2	㎜	0.3	m		67						
13	균열	1.0	㎜	0.9	m	2017년 도 보수	68						
14	균열	0.2	㎜	0.5	m		69						
15	균열	0.2	㎜	0.3	m		70						
16	균열	0.2	㎜	0.3	m		71						
17	균열	0.2	㎜	0.3	m		72						
18	균열	0.2	㎜	0.3	m		73						
19	균열	0.2	㎜	0.4	m		74						
20	균열	0.2	㎜	0.3	m		75						
21	균열	0.2	㎜	0.4	m		76						
22	균열	0.2	㎜	0.4	m		77						
23	균열	0.3	㎜	2.0	m		78						
24	파손	0.1	m	0.2	m	0.02	79						
25	균열	0.2	㎜	0.9	m		80						
26	균열	0.2	㎜	0.4	m		81						
27	균열	0.1	㎜	0.4	m		82						
28	균열	0.1	㎜	0.4	m		83						
29	균열	0.1	㎜	0.4	m		84						
30	균열	0.2	㎜	2.0	m		85						
31	균열	0.2	㎜	0.4	m		86

32	균열	0.2	㎜	0.6	m		87						
33							88						
34							89						
35							90						
36							91						
37							92						
38							93						
39							94						
40							95						
41							96						
42							97						
43							98						
44							99						
45							100						
46							101						
47							102						
48							103						
49							104						
50							105						
51							106						
52							107						
53							108						
54							109						
55							110
