외관조사망도 번호
G15_계룡터널_토공노반2(36k410~36k420)

계룡터널_토공노반_2(36.410~36.420km, L=10m)

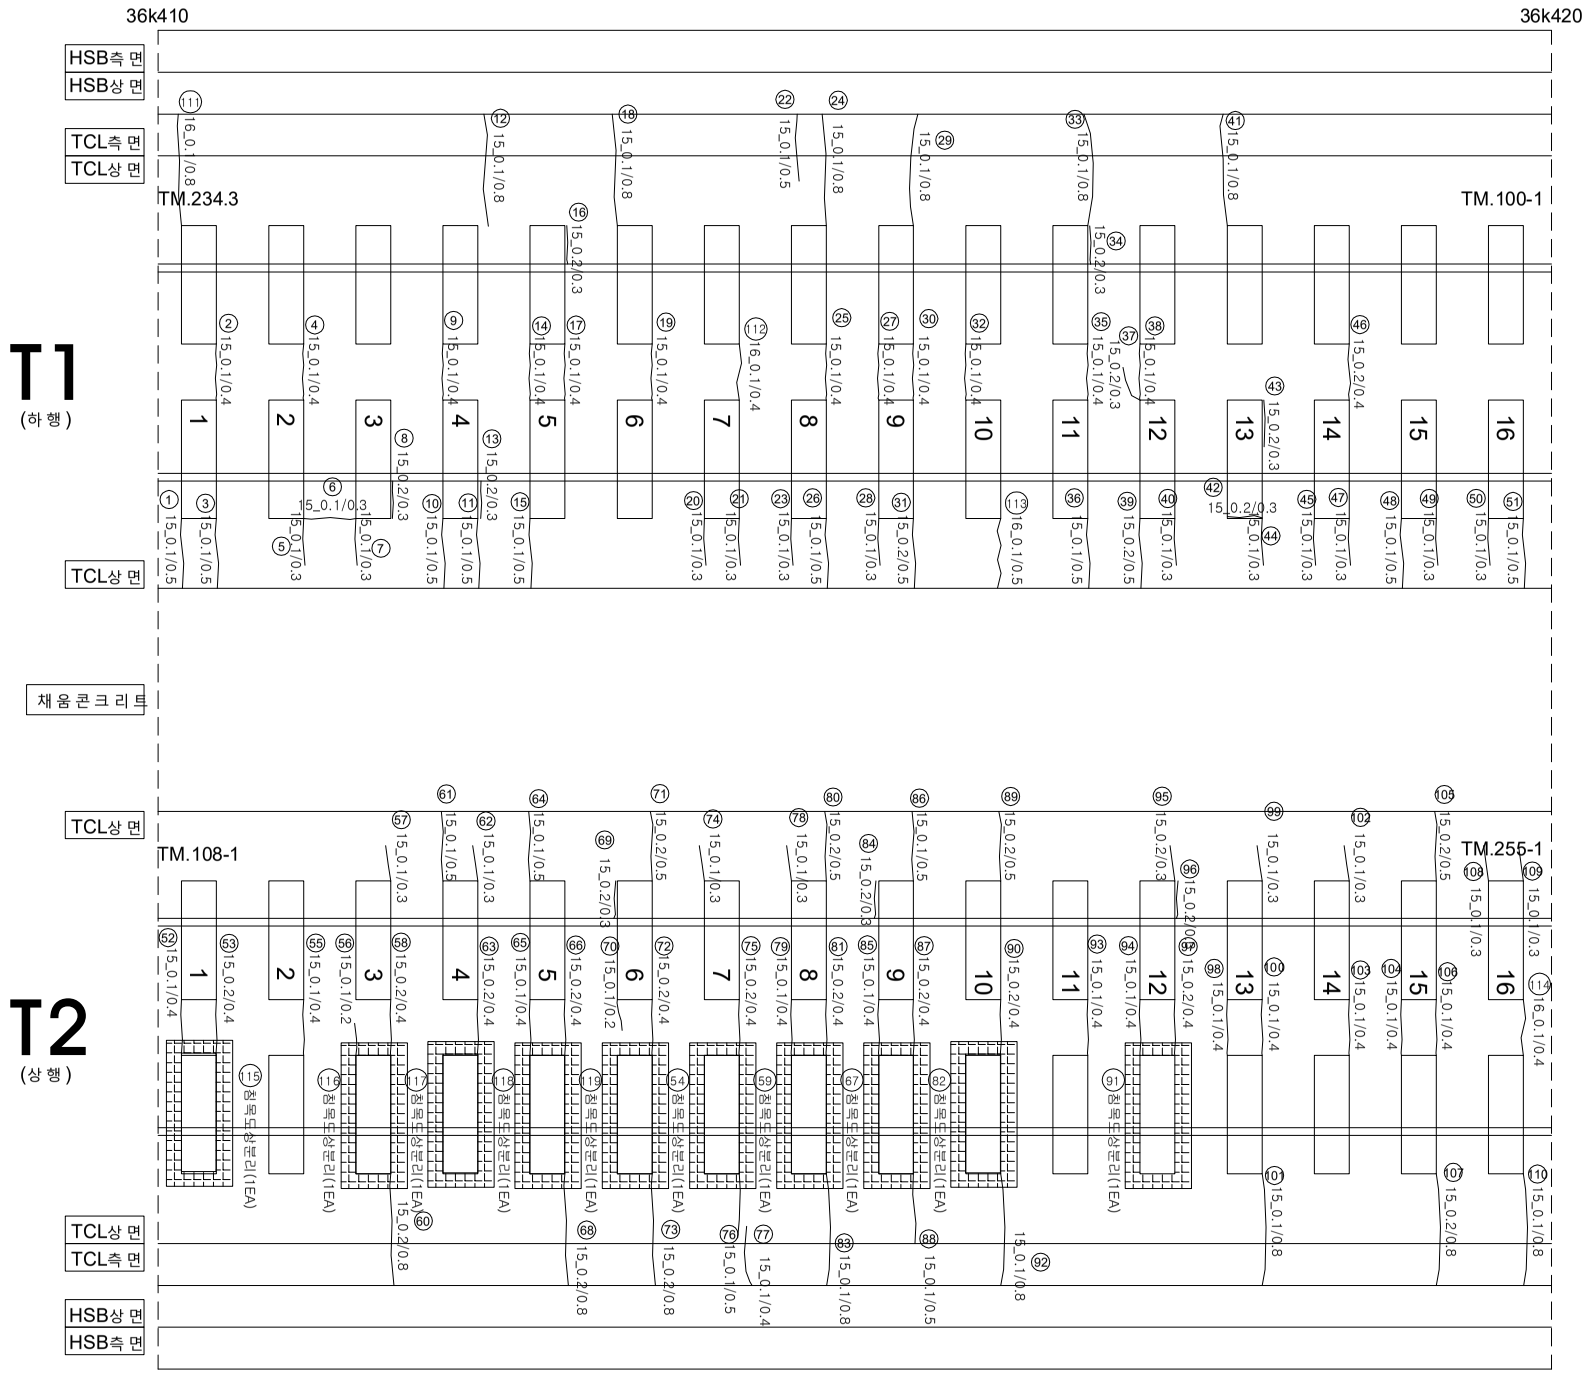
연번	손상	폭		연장		비고	연번	손상	폭		연장		비고	연번	손상	폭		연장		비고
1	균열	0.1	㎜	0.5	m		56	균열	0.1	㎜	0.2	m		111	균열	0.1	㎜	0.8	m	
2	균열	0.1	㎜	0.4	m		57	균열	0.1	㎜	0.3	m		112	균열	0.1	㎜	0.4	m	
3	균열	0.1	㎜	0.5	m		58	균열	0.2	㎜	0.4	m		113	균열	0.1	㎜	0.5	m	
4	균열	0.1	㎜	0.4	m		59	침목도상분리			1.0	EA		114	균열	0.1	㎜	0.4	m	
5	균열	0.1	㎜	0.3	m		60	균열	0.2	㎜	0.8	m		115	침목도상분리			1.0	EA	
6	균열	0.1	㎜	0.3	m		61	균열	0.1	㎜	0.5	m		116	침목도상분리			1.0	EA	
7	경계부 균열	0.1	㎜	0.3	m		62	균열	0.1	㎜	0.3	m		117	침목도상분리			1.0	EA	
8	균열	0.2	㎜	0.3	m		63	균열	0.2	㎜	0.4	m		118	침목도상분리			1.0	EA	
9	균열	0.1	㎜	0.4	m		64	균열	0.1	㎜	0.5	m		119	침목도상분리			1.0	EA	
10	균열	0.1	㎜	0.5	m		65	균열	0.1	㎜	0.4	m		120						
11	균열	0.1	㎜	0.5	m		66	경계부 균열	0.2	㎜	0.4	m		121						
12	균열	0.1	㎜	0.8	m		67	침목도상분리			1.0	EA		122						
13	경계부 균열	0.2	㎜	0.3	m		68	균열	0.2	㎜	0.8	m		123						
14	균열	0.1	㎜	0.4	m		69	경계부 균열	0.2	㎜	0.3	m		124						
15	균열	0.1	㎜	0.5	m		70	균열	0.1	㎜	0.2	m		125						
16	경계부 균열	0.2	㎜	0.3	m		71	균열	0.2	㎜	0.5	m		126

17	균열	0.1	㎜	0.4	m		72	균열	0.2	㎜	0.4	m		127						
18	균열	0.1	㎜	0.8	m		73	균열	0.2	㎜	0.8	m		128						
19	균열	0.1	㎜	0.4	m		74	균열	0.1	㎜	0.3	m		129						
20	균열	0.1	㎜	0.3	m		75	균열	0.2	㎜	0.4	m		130						
21	균열	0.1	㎜	0.3	m		76	균열	0.1	㎜	0.5	m		131						
22	균열	0.1	㎜	0.5	m		77	균열	0.1	㎜	0.4	m		132						
23	균열	0.1	㎜	0.3	m		78	균열	0.1	㎜	0.3	m		133						
24	균열	0.1	㎜	0.8	m		79	균열	0.1	㎜	0.4	m		134						
25	균열	0.1	㎜	0.4	m		80	균열	0.2	㎜	0.5	m		135						
26	균열	0.1	㎜	0.5	m		81	균열	0.2	㎜	0.4	m		136						
27	균열	0.1	㎜	0.4	m		82	침목도상분리			1.0	EA		137						
28	균열	0.1	㎜	0.3	m		83	균열	0.1	㎜	0.8	m		138						
29	균열	0.1	㎜	0.8	m		84	경계부 균열	0.2	㎜	0.3	m		139						
30	균열	0.1	㎜	0.4	m		85	균열	0.1	㎜	0.4	m		140						
31	균열	0.2	㎜	0.5	m		86	균열	0.1	㎜	0.5	m		141						
32	균열	0.1	㎜	0.4	m		87	균열	0.2	㎜	0.4	m		142						
33	균열	0.1	㎜	0.8	m		88	균열	0.1	㎜	0.5	m		143						
34	경계부 균열	0.2	㎜	0.3	m		89	균열	0.2	㎜	0.5	m		144						
35	균열	0.1	㎜	0.4	m		90	균열	0.2	㎜	0.4	m		145

36	균열	0.1	㎜	0.5	m		91	침목도상분리			1.0	EA		146						
37	균열	0.2	㎜	0.3	m		92	균열	0.1	㎜	0.8	m		147						
38	균열	0.1	㎜	0.4	m		93	균열	0.1	㎜	0.4	m		148						
39	균열	0.2	㎜	0.5	m		94	균열	0.1	㎜	0.4	m		149						
40	균열	0.1	㎜	0.3	m		95	균열	0.2	㎜	0.3	m		150						
41	균열	0.1	㎜	0.8	m		96	경계부 균열	0.2	㎜	0.3	m		151						
42	경계부 균열	0.2	㎜	0.3	m		97	균열	0.2	㎜	0.4	m		152						
43	경계부 균열	0.2	㎜	0.3	m		98	균열	0.1	㎜	0.4	m		153						
44	균열	0.1	㎜	0.3	m		99	균열	0.1	㎜	0.3	m		154						
45	균열	0.1	㎜	0.3	m		100	균열	0.1	㎜	0.4	m		155						
46	균열	0.2	㎜	0.4	m		101	균열	0.1	㎜	0.8	m		156						
47	균열	0.1	㎜	0.3	m		102	균열	0.1	㎜	0.3	m		157						
48	균열	0.1	㎜	0.5	m		103	균열	0.1	㎜	0.4	m		158						
49	균열	0.1	㎜	0.3	m		104	균열	0.1	㎜	0.4	m		159						
50	균열	0.1	㎜	0.3	m		105	균열	0.2	㎜	0.5	m		160						
51	균열	0.1	㎜	0.5	m		106	균열	0.1	㎜	0.4	m		161						
52	균열	0.1	㎜	0.4	m		107	균열	0.2	㎜	0.8	m		162						
53	균열	0.2	㎜	0.4	m		108	균열	0.1	㎜	0.3	m		163						
54	침목도상분리			1.0	EA		109	균열	0.1	㎜	0.3	m		164

55	균열	0.1	㎜	0.4	m		110	균열	0.1	㎜	0.8	m		165
