외관조사망도 번호
G15_계룡터널_토공노반11(36k500~36k510)

계룡터널_토공노반_11(36.500~36.510km, L=10m)

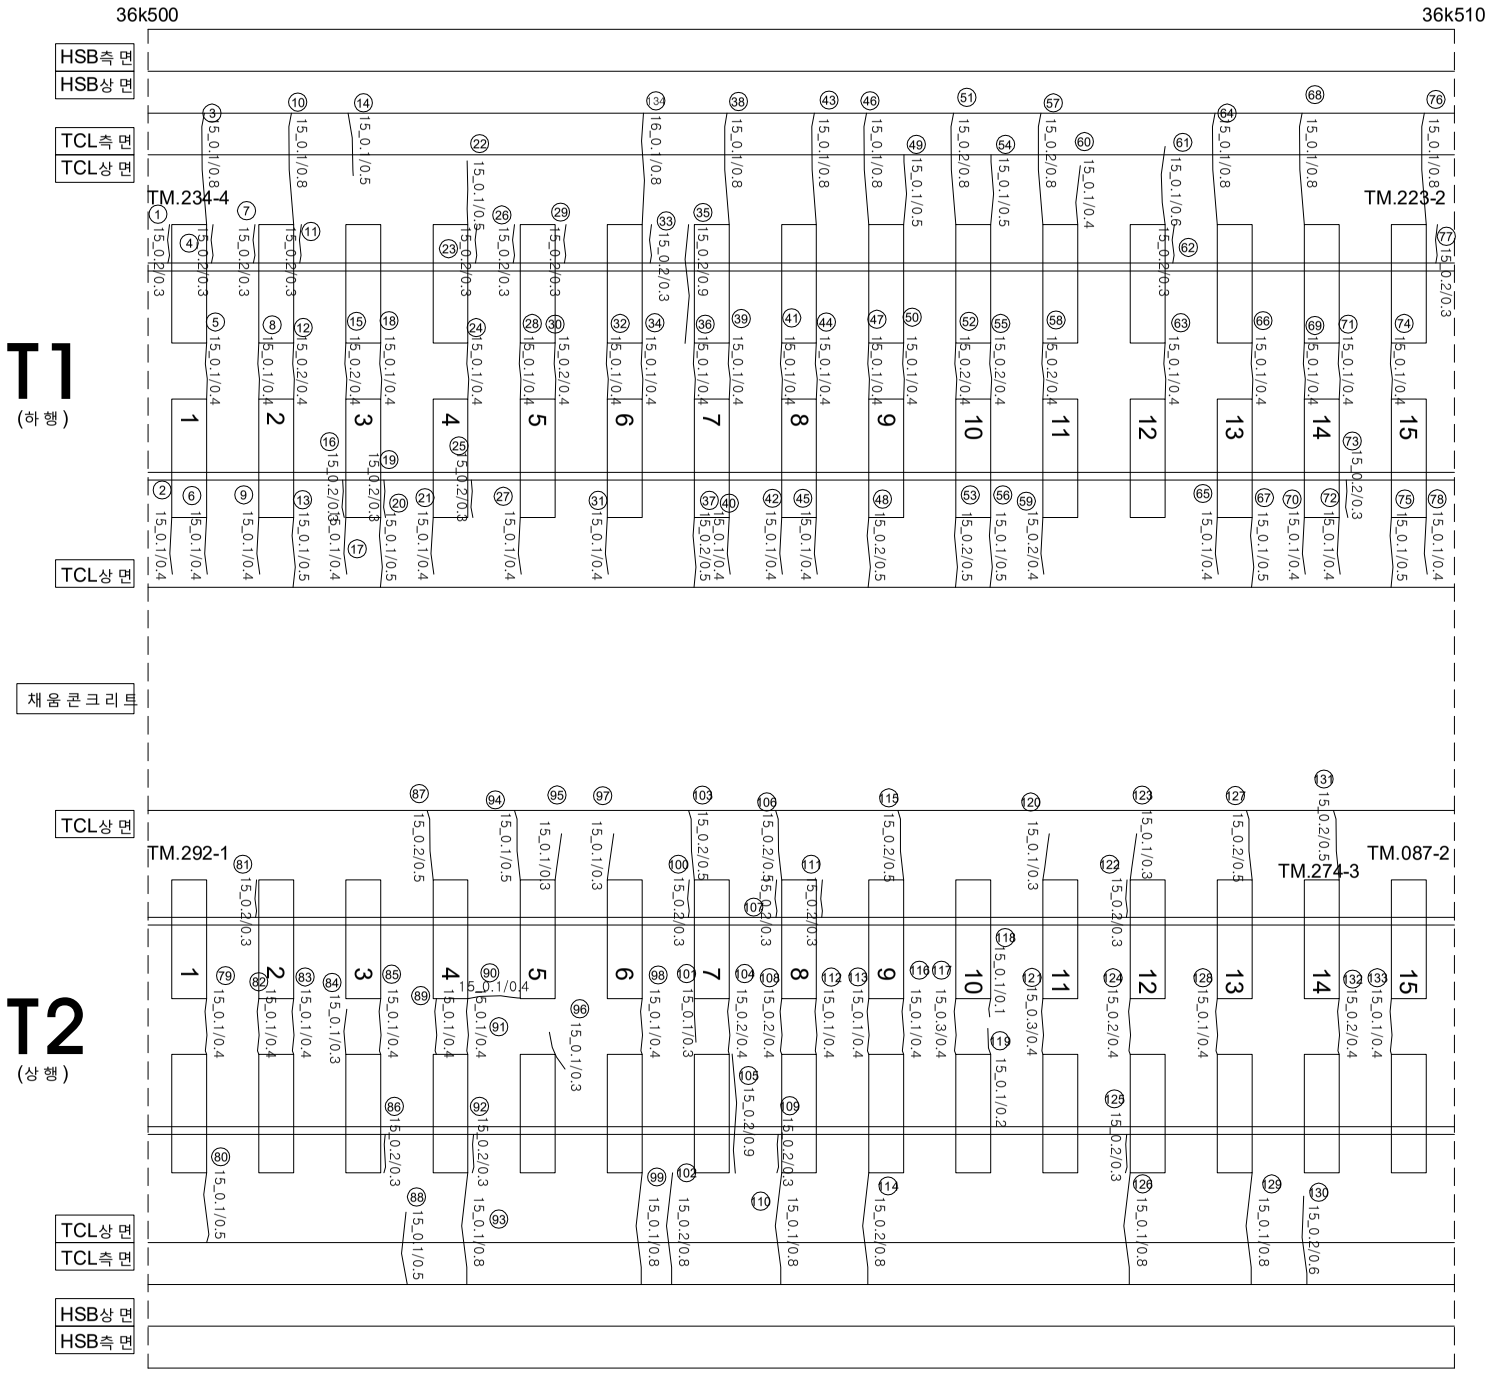
연번	손상	폭		연장		비고	연번	손상	폭		연장		비고	연번	손상	폭		연장		비고
1	균열	0.2	㎜	0.3	m		56	균열	0.1	㎜	0.5	m		111	경계부 균열	0.2	㎜	0.3	m	
2	경계부 균열	0.1	㎜	0.4	m		57	균열	0.2	㎜	0.4	m		112	균열	0.1	㎜	0.4	m	
3	균열	0.1	㎜	0.8	m		58	균열	0.2	㎜	0.8	m		113	균열	0.1	㎜	0.4	m	
4	균열	0.2	㎜	0.3	m		59	균열	0.2	㎜	0.4	m		114	균열	0.2	㎜	0.8	m	
5	경계부 균열	0.1	㎜	0.4	m		60	균열	0.1	㎜	0.4	m		115	균열	0.2	㎜	0.5	m	
6	균열	0.1	㎜	0.4	m		61	균열	0.1	㎜	0.6	m		116	경계부 균열	0.1	㎜	0.4	m	
7	균열	0.2	㎜	0.3	m		62	경계부 균열	0.2	㎜	0.3	m		117	균열	0.3	㎜	0.4	m	폭증가
8	경계부 균열	0.1	㎜	0.4	m		63	균열	0.1	㎜	0.4	m		118	균열	0.1	㎜	0.1	m	
9	균열	0.1	㎜	0.8	m		64	균열	0.1	㎜	0.8	m		119	균열	0.1	㎜	0.2	m	
10	균열	0.2	㎜	0.3	m		65	균열	0.1	㎜	0.4	m		120	균열	0.1	㎜	0.3	m	
11	경계부 균열	0.2	㎜	0.4	m		66	균열	0.1	㎜	0.4	m		121	균열	0.3	㎜	0.4	m	폭증가
12	균열	0.1	㎜	0.5	m		67	균열	0.1	㎜	0.5	m		122	경계부 균열	0.2	㎜	0.3	m	
13	균열	0.1	㎜	0.5	m		68	균열	0.1	㎜	0.8	m		123	균열	0.1	㎜	0.3	m	
14	균열	0.2	㎜	0.4	m		69	균열	0.1	㎜	0.4	m		124	균열	0.2	㎜	0.4	m	
15	균열	0.2	㎜	0.4	m		70	균열	0.1	㎜	0.4	m		125	경계부 균열	0.2	㎜	0.3	m

16	균열	0.2	㎜	0.3	m		71	균열	0.1	㎜	0.4	m		126	균열	0.1	㎜	0.8	m	
17	경계부 균열	0.1	㎜	0.4	m		72	균열	0.1	㎜	0.4	m		127	균열	0.2	㎜	0.5	m	
18	균열	0.1	㎜	0.4	m		73	경계부 균열	0.2	㎜	0.3	m		128	균열	0.1	㎜	0.4	m	
19	균열	0.2	㎜	0.3	m		74	균열	0.1	㎜	0.4	m		129	균열	0.1	㎜	0.8	m	
20	경계부 균열	0.1	㎜	0.5	m		75	균열	0.1	㎜	0.5	m		130	균열	0.2	㎜	0.6	m	
21	균열	0.1	㎜	0.4	m		76	균열	0.1	㎜	0.8	m		131	균열	0.2	㎜	0.5	m	
22	균열	0.1	㎜	0.5	m		77	경계부 균열	0.2	㎜	0.3	m		132	균열	0.2	㎜	0.4	m	
23	균열	0.2	㎜	0.3	m		78	균열	0.1	㎜	0.4	m		133	균열	0.1	㎜	0.4	m	
24	경계부 균열	0.1	㎜	0.4	m		79	균열	0.1	㎜	0.4	m		134	균열	0.1	㎜	0.8	m	
25	균열	0.2	㎜	0.3	m		80	균열	0.1	㎜	0.5	m		135						
26	경계부 균열	0.2	㎜	0.3	m		81	균열	0.2	㎜	0.3	m		136						
27	경계부 균열	0.1	㎜	0.4	m		82	균열	0.1	㎜	0.4	m		137						
28	균열	0.1	㎜	0.4	m		83	균열	0.1	㎜	0.3	m		138						
29	균열	0.2	㎜	0.3	m		84	균열	0.1	㎜	0.3	m		139						
30	경계부 균열	0.2	㎜	0.4	m		85	균열	0.1	㎜	0.4	m		140						
31	균열	0.1	㎜	0.4	m		86	경계부 균열	0.1	㎜	0.3	m		141						
32	균열	0.1	㎜	0.4	m		87	균열	0.2	㎜	0.4	m		142

33	균열	0.2	㎜	0.3	m		88	균열	0.1	㎜	0.8	m		143						
34	경계부 균열	0.1	㎜	0.4	m		89	균열	0.1	㎜	0.4	m		144						
35	균열	0.2	㎜	0.9	m		90	균열	0.1	㎜	0.4	m		145						
36	경계부 균열	0.1	㎜	0.4	m		91	균열	0.1	㎜	0.4	m		146						
37	균열	0.2	㎜	0.5	m		92	경계부 균열	0.2	㎜	0.3	m		147						
38	균열	0.1	㎜	0.8	m		93	균열	0.1	㎜	0.3	m		148						
39	균열	0.1	㎜	0.4	m		94	균열	0.1	㎜	0.5	m		149						
40	균열	0.1	㎜	0.4	m		95	균열	0.1	㎜	0.3	m		150						
41	균열	0.1	㎜	0.4	m		96	균열	0.1	㎜	0.3	m		151						
42	균열	0.1	㎜	0.4	m		97	균열	0.1	㎜	0.3	m		152						
43	균열	0.1	㎜	0.8	m		98	균열	0.1	㎜	0.4	m		153						
44	균열	0.1	㎜	0.4	m		99	균열	0.1	㎜	0.8	m		154						
45	균열	0.1	㎜	0.4	m		100	경계부 균열	0.2	㎜	0.3	m		155						
46	균열	0.1	㎜	0.8	m		101	균열	0.1	㎜	0.3	m		156						
47	균열	0.1	㎜	0.4	m		102	균열	0.2	㎜	0.8	m		157						
48	균열	0.2	㎜	0.5	m		103	균열	0.2	㎜	0.5	m		158						
49	균열	0.1	㎜	0.5	m		104	균열	0.2	㎜	0.4	m		159						
50	균열	0.1	㎜	0.4	m		105	경계부 균열	0.2	㎜	0.9	m		160						
51	균열	0.2	㎜	0.8	m		106	균열	0.2	㎜	0.5	m		161

52	균열	0.2	㎜	0.4	m		107	균열	0.2	㎜	0.3	m		162						
53	균열	0.2	㎜	0.5	m		108	균열	0.2	㎜	0.4	m		163						
54	균열	0.1	㎜	0.5	m		109	경계부 균열	0.2	㎜	0.3	m		164						
55	균열	0.2	㎜	0.4	m		110	균열	0.1	㎜	0.8	m		165
