외관조사망도 번호
G15_계룡터널_토공노반3(36k420~36k430)

계 룡 터 널 _ 토 공 노 반 _ 3(36.420~36.430km, L=10m)

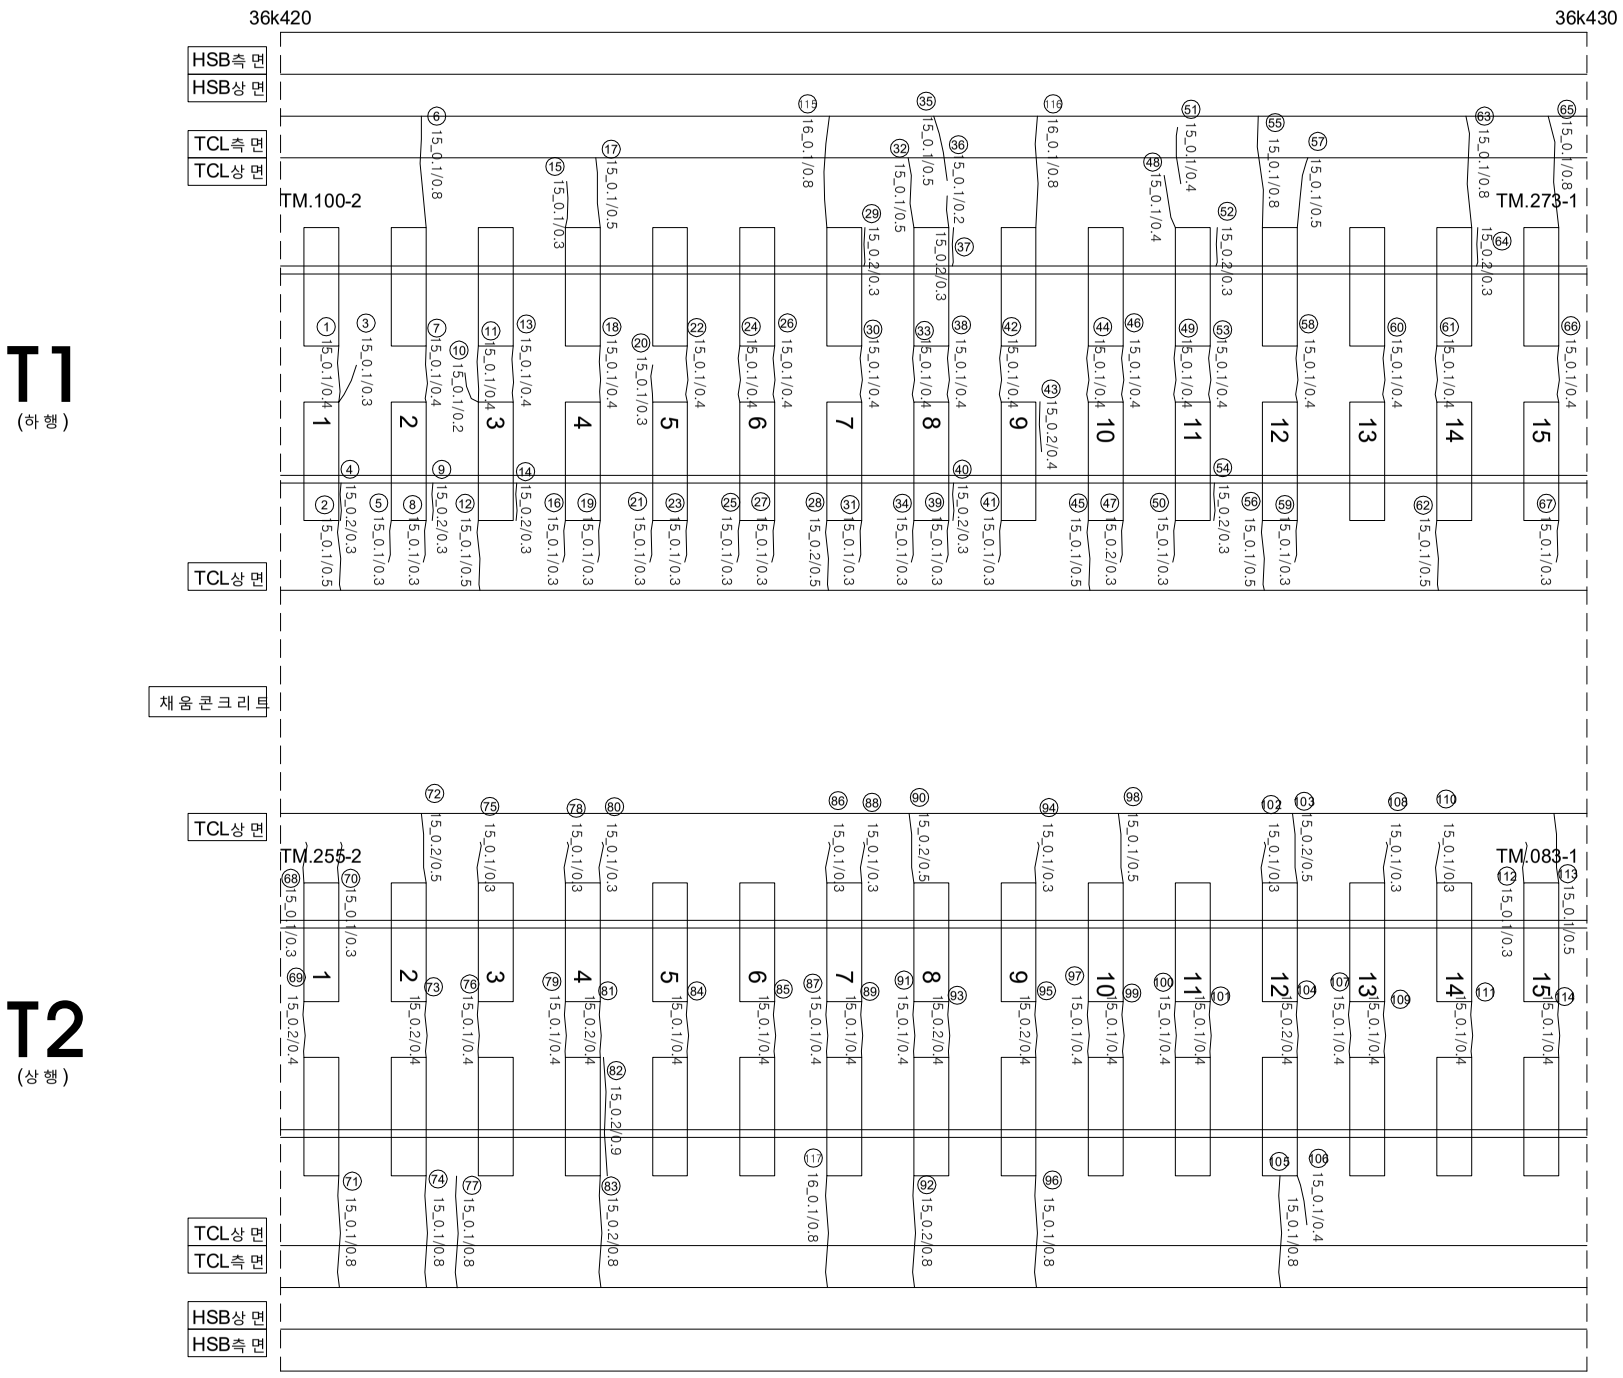
연번	손상	폭		연장		비고	연번	손상	폭		연장		비고
1	균열	0.1	㎜	0.5	m		61	균열	0.1	㎜	0.4	m	
2	균열	0.1	㎜	0.5	m		62	균열	0.1	㎜	0.5	m	
3	균열	0.1	㎜	0.3	m		63	균열	0.1	㎜	0.8	m	
4	균열	0.2	㎜	0.3	m		64	경계부 균열	0.2	㎜	0.3	m	
5	균열	0.1	㎜	0.3	m		65	균열	0.1	㎜	0.8	m	
6	균열	0.1	㎜	0.8	m		66	균열	0.1	㎜	0.4	m	
7	균열	0.1	㎜	0.4	m		67	균열	0.1	㎜	0.3	m	
8	균열	0.1	㎜	0.3	m		68	균열	0.1	㎜	0.3	m	
9	경계부 균열	0.2	㎜	0.3	m		69	균열	0.2	㎜	0.4	m	
10	균열	0.1	㎜	0.2	m		70	균열	0.1	㎜	0.3	m	
11	균열	0.1	㎜	0.4	m		71	균열	0.1	㎜	0.8	m	
12	균열	0.1	㎜	0.5	m		72	균열	0.2	㎜	0.5	m	
13	균열	0.1	㎜	0.4	m		73	균열	0.2	㎜	0.4	m	
14	경계부 균열	0.2	㎜	0.3	m		74	균열	0.1	㎜	0.8	m	
15	균열	0.1	㎜	0.3	m		75	균열	0.1	㎜	0.3	m	
16	균열	0.1	㎜	0.3	m		76	균열	0.1	㎜	0.4	m	
17	균열	0.1	㎜	0.5	m		77	균열	0.1	㎜	0.8	m	
18	균열	0.1	㎜	0.4	m		78	균열	0.1	㎜	0.3	m	
19	균열	0.1	㎜	0.3	m		79	균열	0.1	㎜	0.4	m	
20	균열	0.1	㎜	0.3	m		80	균열	0.1	㎜	0.3	m	
21	균열	0.1	㎜	0.3	m		81	균열	0.2	㎜	0.4	m	
22	균열	0.1	㎜	0.4	m		82	경계부 균열	0.2	㎜	0.9	m	
23	균열	0.1	㎜	0.3	m		83	균열	0.2	㎜	0.8	m	
24	균열	0.1	㎜	0.4	m		84	균열	0.1	㎜	0.4	m

25	균열	0.1	㎜	0.3	m		85	균열	0.1	㎜	0.4	m	
26	균열	0.1	㎜	0.4	m		86	균열	0.1	㎜	0.3	m	
27	균열	0.1	㎜	0.3	m		87	균열	0.1	㎜	0.4	m	
28	균열	0.2	㎜	0.5	m		88	균열	0.1	㎜	0.3	m	
29	균열	0.2	㎜	0.3	m		89	균열	0.1	㎜	0.4	m	
30	경계부 균열	0.1	㎜	0.4	m		90	균열	0.2	㎜	0.5	m	
31	균열	0.1	㎜	0.3	m		91	균열	0.1	㎜	0.4	m	
32	균열	0.1	㎜	0.5	m		92	균열	0.2	㎜	0.8	m	
33	균열	0.1	㎜	0.4	m		93	균열	0.2	㎜	0.4	m	
34	균열	0.1	㎜	0.3	m		94	균열	0.1	㎜	0.3	m	
35	균열	0.1	㎜	0.5	m		95	균열	0.2	㎜	0.4	m	
36	균열	0.1	㎜	0.2	m		96	균열	0.1	㎜	0.8	m	
37	경계부 균열	0.2	㎜	0.3	m		97	균열	0.1	㎜	0.4	m	
38	균열	0.1	㎜	0.4	m		98	균열	0.1	㎜	0.5	m	
39	균열	0.1	㎜	0.3	m		99	균열	0.1	㎜	0.4	m	
40	경계부 균열	0.2	㎜	0.3	m		100	균열	0.1	㎜	0.4	m	
41	균열	0.1	㎜	0.3	m		101	균열	0.1	㎜	0.4	m	
42	균열	0.1	㎜	0.4	m		102	균열	0.1	㎜	0.3	m	
43	경계부 균열	0.2	㎜	0.4	m		103	균열	0.2	㎜	0.5	m	
44	균열	0.1	㎜	0.4	m		104	균열	0.2	㎜	0.4	m	
45	균열	0.1	㎜	0.5	m		105	균열	0.1	㎜	0.8	m	
46	균열	0.1	㎜	0.4	m		106	균열	0.1	㎜	0.4	m	
47	균열	0.2	㎜	0.3	m		107	균열	0.1	㎜	0.4	m	
48	균열	0.1	㎜	0.4	m		108	균열	0.1	㎜	0.3	m

49	균열	0.1	㎜	0.4	m		109	균열	0.1	㎜	0.4	m	
50	균열	0.1	㎜	0.3	m		110	균열	0.1	㎜	0.3	m	
51	균열	0.1	㎜	0.4	m		111	균열	0.1	㎜	0.4	m	
52	경계부 균열	0.2	㎜	0.3	m		112	균열	0.1	㎜	0.3	m	
53	균열	0.1	㎜	0.4	m		113	균열	0.1	㎜	0.5	m	
54	경계부 균열	0.2	㎜	0.3	m		114	균열	0.1	㎜	0.4	m	
55	균열	0.1	㎜	0.8	m		115	균열	0.1	㎜	0.8	m	
56	균열	0.1	㎜	0.5	m		116	균열	0.1	㎜	0.8	m	
57	균열	0.1	㎜	0.5	m		117	균열	0.1	㎜	0.8	m	
58	균열	0.1	㎜	0.4	m		118						
59	균열	0.1	㎜	0.3	m		119						
60	균열	0.1	㎜	0.4	m		120
