외관조사망도 번호
G15_계룡터널_토공노반7(36k460~36k470)

계룡터널_토공노반_7(36.460~36.470km, L=10m)

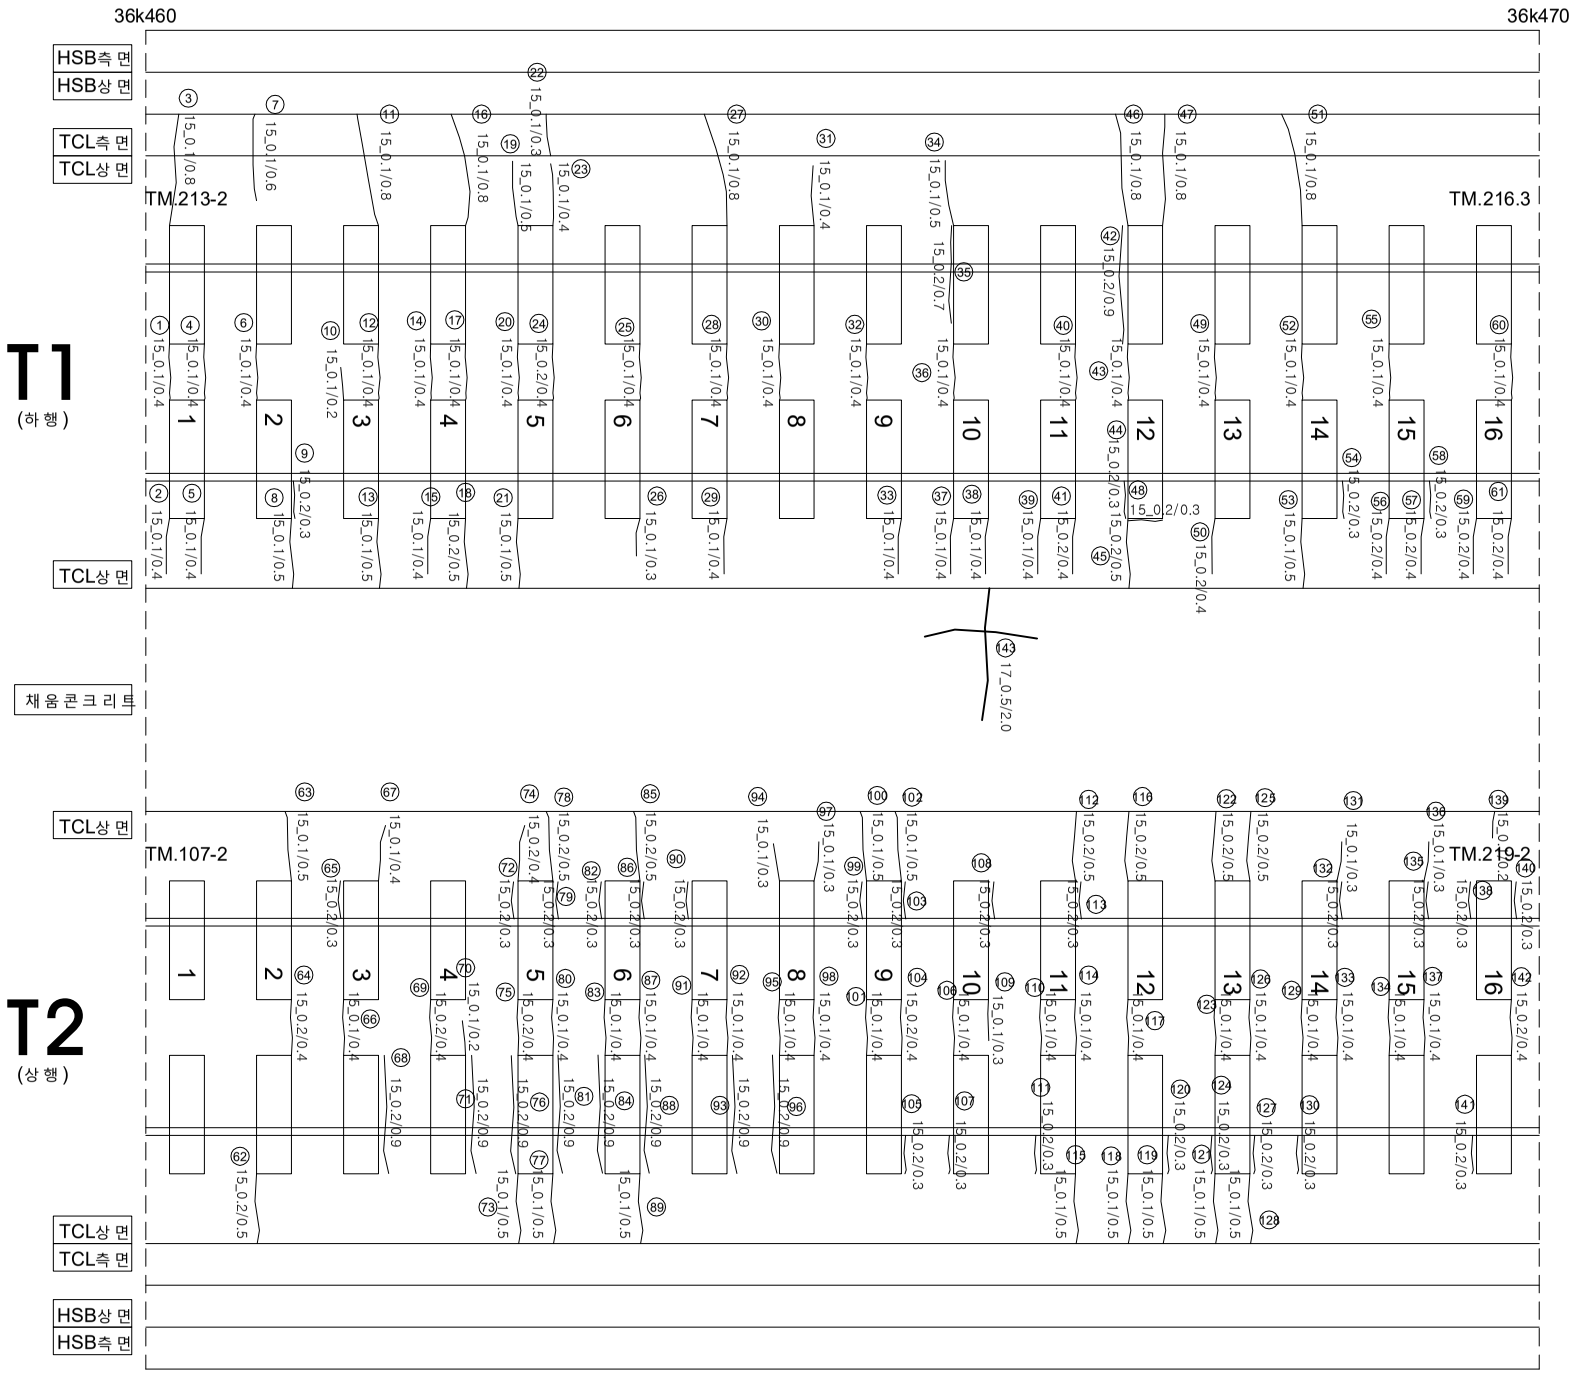
연번	손상	폭		연장		비고	연번	손상	폭		연장		비고	연번	손상	폭		연장		비고
1	균열	0.1	㎜	0.4	m		56	균열	0.2	㎜	0.4	m		111	경계부 균열	0.2	㎜	0.3	m	
2	균열	0.1	㎜	0.4	m		57	균열	0.2	㎜	0.4	m		112	균열	0.2	㎜	0.5	m	
3	균열	0.1	㎜	0.8	m		58	경계부 균열	0.2	㎜	0.3	m		113	균열	0.2	㎜	0.3	m	
4	균열	0.1	㎜	0.4	m		59	균열	0.2	㎜	0.4	m		114	균열	0.1	㎜	0.4	m	
5	균열	0.1	㎜	0.4	m		60	균열	0.1	㎜	0.4	m		115	균열	0.1	㎜	0.5	m	
6	균열	0.1	㎜	0.4	m		61	균열	0.2	㎜	0.4	m		116	균열	0.2	㎜	0.5	m	
7	균열	0.1	㎜	0.6	m		62	균열	0.2	㎜	0.5	m		117	균열	0.1	㎜	0.4	m	
8	균열	0.1	㎜	0.5	m		63	균열	0.1	㎜	0.5	m		118	균열	0.1	㎜	0.5	m	
9	경계부 균열	0.2	㎜	0.3	m		64	균열	0.2	㎜	0.4	m		119	균열	0.1	㎜	0.5	m	
10	균열	0.1	㎜	0.2	m		65	경계부 균열	0.2	㎜	0.3	m		120	경계부 균열	0.2	㎜	0.3	m	
11	균열	0.1	㎜	0.8	m		66	균열	0.1	㎜	0.4	m		121	균열	0.1	㎜	0.5	m	
12	균열	0.1	㎜	0.4	m		67	균열	0.1	㎜	0.4	m		122	균열	0.2	㎜	0.5	m	
13	균열	0.1	㎜	0.5	m		68	경계부 균열	0.2	㎜	0.9	m		123	균열	0.1	㎜	0.4	m	
14	균열	0.1	㎜	0.4	m		69	균열	0.2	㎜	0.4	m		124	경계부 균열	0.2	㎜	0.3	m	
15	균열	0.1	㎜	0.4	m		70	균열	0.1	㎜	0.2	m		125	균열	0.2	㎜	0.5	m

16	균열	0.1	㎜	0.8	m		71	경계부 균열	0.2	㎜	0.9	m		126	균열	0.1	㎜	0.4	m	
17	균열	0.1	㎜	0.4	m		72	경계부 균열	0.2	㎜	0.3	m		127	경계부 균열	0.2	㎜	0.3	m	
18	균열	0.2	㎜	0.5	m		73	균열	0.1	㎜	0.5	m		128	균열	0.1	㎜	0.5	m	
19	균열	0.1	㎜	0.5	m		74	균열	0.2	㎜	0.4	m		129	균열	0.1	㎜	0.4	m	
20	균열	0.1	㎜	0.4	m		75	균열	0.2	㎜	0.4	m		130	경계부 균열	0.2	㎜	0.3	m	
21	균열	0.1	㎜	0.5	m		76	경계부 균열	0.2	㎜	0.9	m		131	균열	0.1	㎜	0.3	m	
22	균열	0.1	㎜	0.3	m		77	균열	0.1	㎜	0.5	m		132	균열	0.2	㎜	0.3	m	
23	균열	0.1	㎜	0.4	m		78	균열	0.2	㎜	0.5	m		133	균열	0.1	㎜	0.4	m	
24	균열	0.2	㎜	0.4	m		79	경계부 균열	0.2	㎜	0.3	m		134	균열	0.1	㎜	0.4	m	
25	균열	0.1	㎜	0.4	m		80	균열	0.1	㎜	0.4	m		135	경계부 균열	0.2	㎜	0.3	m	
26	균열	0.1	㎜	0.3	m		81	경계부 균열	0.2	㎜	0.9	m		136	균열	0.1	㎜	0.3	m	
27	균열	0.1	㎜	0.8	m		82	경계부 균열	0.2	㎜	0.3	m		137	균열	0.1	㎜	0.4	m	
28	균열	0.1	㎜	0.4	m		83	균열	0.1	㎜	0.4	m		138	경계부 균열	0.2	㎜	0.3	m	
29	균열	0.1	㎜	0.4	m		84	경계부 균열	0.2	㎜	0.9	m		139	균열	0.1	㎜	0.2	m	
30	균열	0.1	㎜	0.4	m		85	균열	0.2	㎜	0.5	m		140	균열	0.2	㎜	0.3	m	
31	균열	0.1	㎜	0.4	m		86	균열	0.2	㎜	0.3	m		141	경계부 균열	0.2	㎜	0.3	m

32	균열	0.1	㎜	0.4	m		87	균열	0.1	㎜	0.4	m		142	균열	0.2	㎜	0.4	m	
33	균열	0.1	㎜	0.4	m		88	경계부 균열	0.2	㎜	0.9	m		143	균열	0.5	㎜	2.0	m	신 규
34	균열	0.1	㎜	0.5	m		89	균열	0.1	㎜	0.5	m		144						
35	경계부 균열	0.2	㎜	0.7	m		90	균열	0.2	㎜	0.3	m		145						
36	균열	0.1	㎜	0.4	m		91	균열	0.1	㎜	0.4	m		146						
37	균열	0.1	㎜	0.4	m		92	균열	0.1	㎜	0.4	m		147						
38	균열	0.1	㎜	0.4	m		93	경계부 균열	0.2	㎜	0.9	m		148						
39	균열	0.1	㎜	0.4	m		94	균열	0.1	㎜	0.3	m		149						
40	균열	0.1	㎜	0.4	m		95	균열	0.1	㎜	0.4	m		150						
41	균열	0.2	㎜	0.4	m		96	균열	0.2	㎜	0.9	m		151						
42	경계부 균열	0.2	㎜	0.9	m		97	균열	0.1	㎜	0.3	m		152						
43	균열	0.1	㎜	0.4	m		98	균열	0.1	㎜	0.4	m		153						
44	경계부 균열	0.2	㎜	0.3	m		99	경계부 균열	0.2	㎜	0.3	m		154						
45	균열	0.2	㎜	0.5	m		100	균열	0.1	㎜	0.5	m		155						
46	균열	0.1	㎜	0.8	m		101	균열	0.1	㎜	0.4	m		156						
47	균열	0.1	㎜	0.8	m		102	균열	0.1	㎜	0.5	m		157						
48	경계부 균열	0.2	㎜	0.3	m		103	경계부 균열	0.2	㎜	0.3	m		158						
49	균열	0.1	㎜	0.4	m		104	균열	0.2	㎜	0.4	m		159

50	균열	0.2	㎜	0.4	m		105	경계부 균열	0.2	㎜	0.3	m		160						
51	균열	0.1	㎜	0.8	m		106	균열	0.1	㎜	0.4	m		161						
52	균열	0.1	㎜	0.4	m		107	경계부 균열	0.2	㎜	0.3	m		162						
53	균열	0.1	㎜	0.5	m		108	균열	0.2	㎜	0.3	m		163						
54	경계부 균열	0.2	㎜	0.3	m		109	균열	0.1	㎜	0.3	m		164						
55	균열	0.1	㎜	0.4	m		110	균열	0.1	㎜	0.4	m		165
