외관조사망도 번호
봉명교_2 (36.561~36.569)

호남고속선 봉명교_2 (36.561~36.569, S1-1)

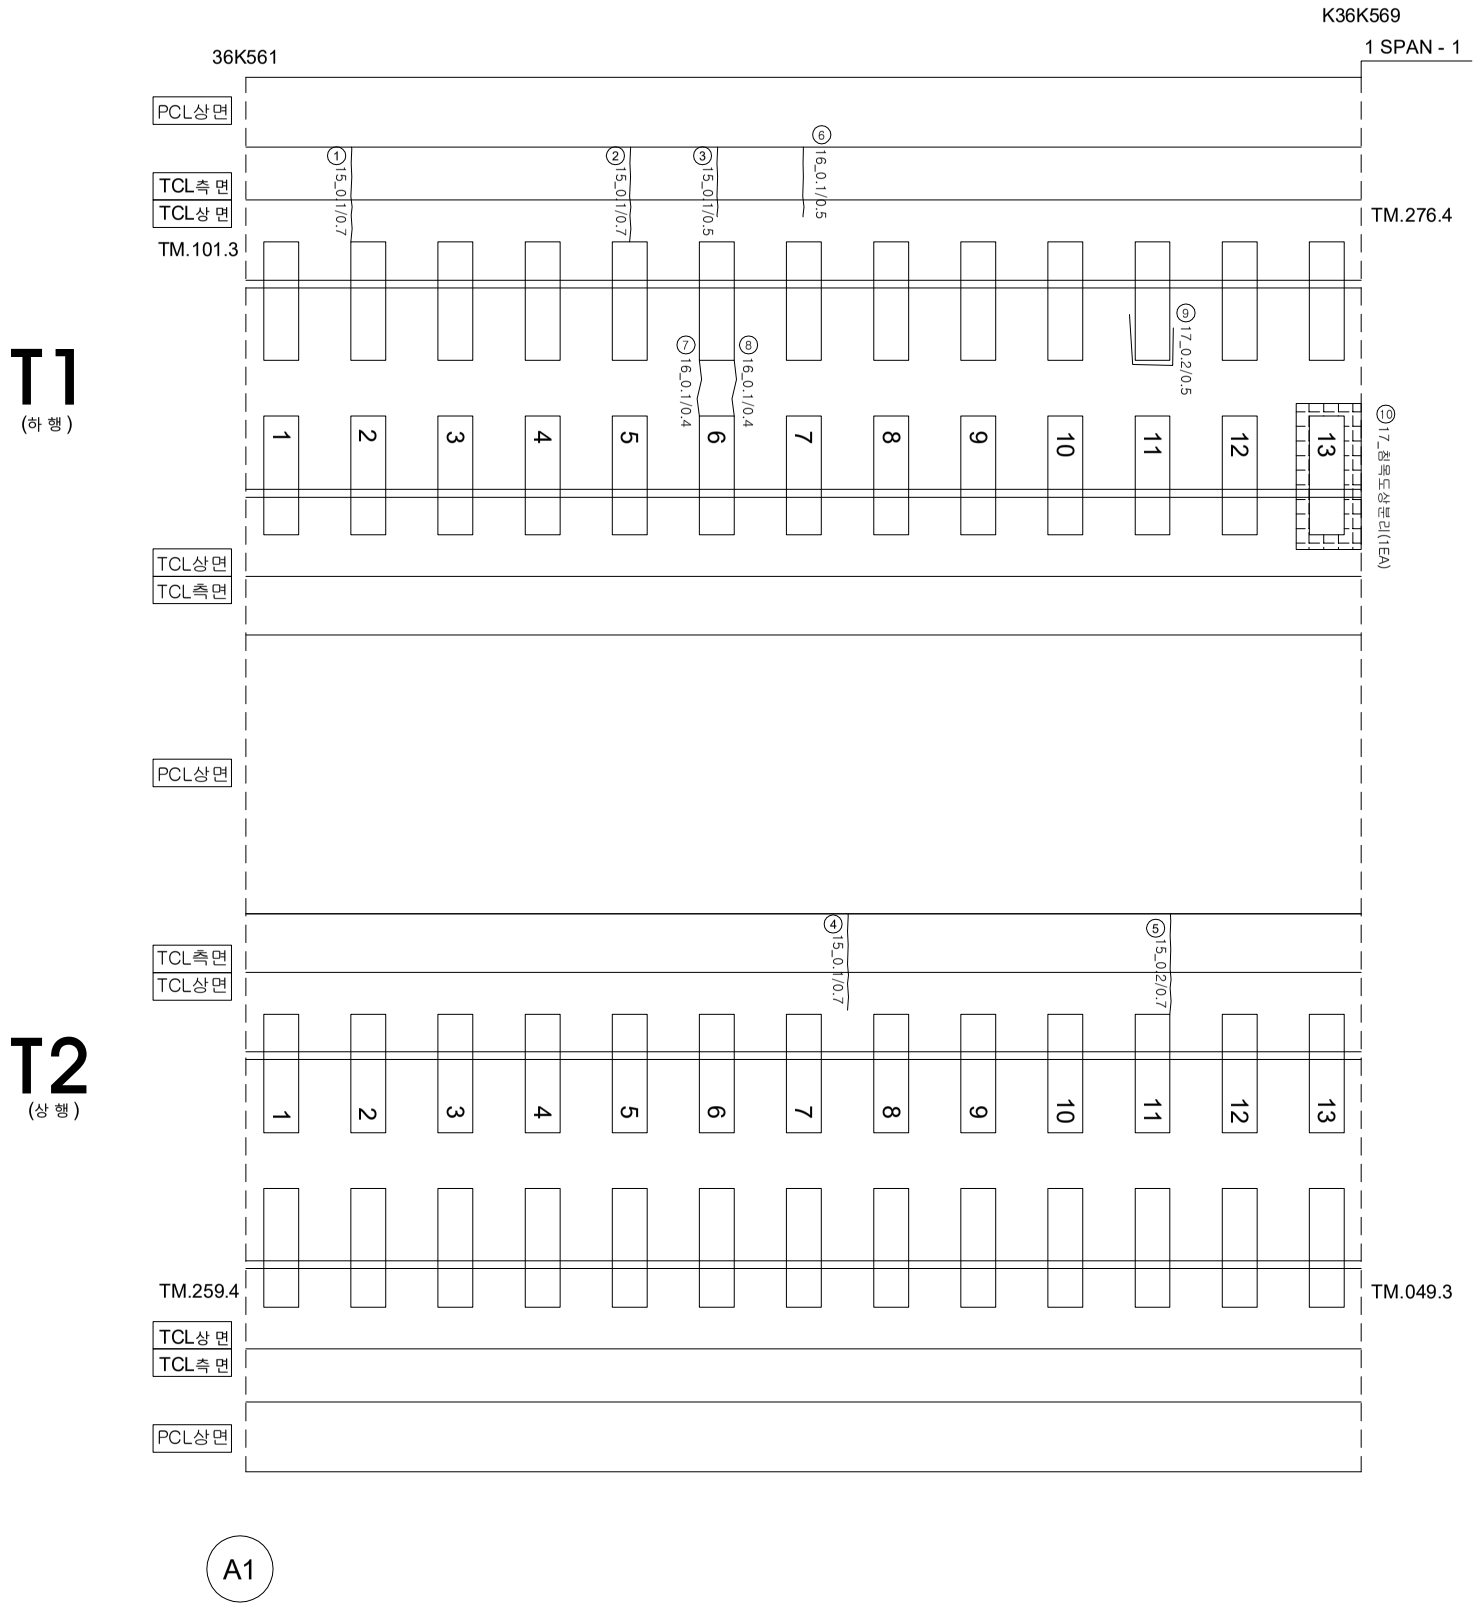
연번	손상	폭		연장		비고	연번	손상	폭		연장		비고
1	균열	0.1	㎜	0.7	m		56						
2	균열	0.1	㎜	0.7	m		57						
3	균열	0.1	㎜	0.5	m		58						
4	균열	0.1	㎜	0.7	m		59						
5	균열	0.2	㎜	0.7	m		60						
6	균열	0.1	㎜	0.5	m		61						
7	균열	0.1	㎜	0.4	m		62						
8	균열	0.1	㎜	0.4	m		63						
9	경계부 균열	0.2	㎜	0.5	m	신 규	64						
10	침목도상분리			1.0	EA	신 규	65						
11							66						
12							67						
13							68						
14							69						
15							70						
16							71						
17							72						
18							73						
19							74						
20							75						
21							76						
22							77						
23							78						
24							79						
25							80						
26							81						
27							82						
28							83						
29							84						
30							85						
31							86						
32							87						
33							88						
34							89						
35							90						
36							91						
37							92						
38							93						
39							94						
40							95						
41							96						
42							97						
43							98						
44							99						
45							100						
46							101
