외관조사망도 번호
B9_봉명교_14 (36.657~36.665)

호남고속선 봉명교_14 (36.657~36.665, S3-3)

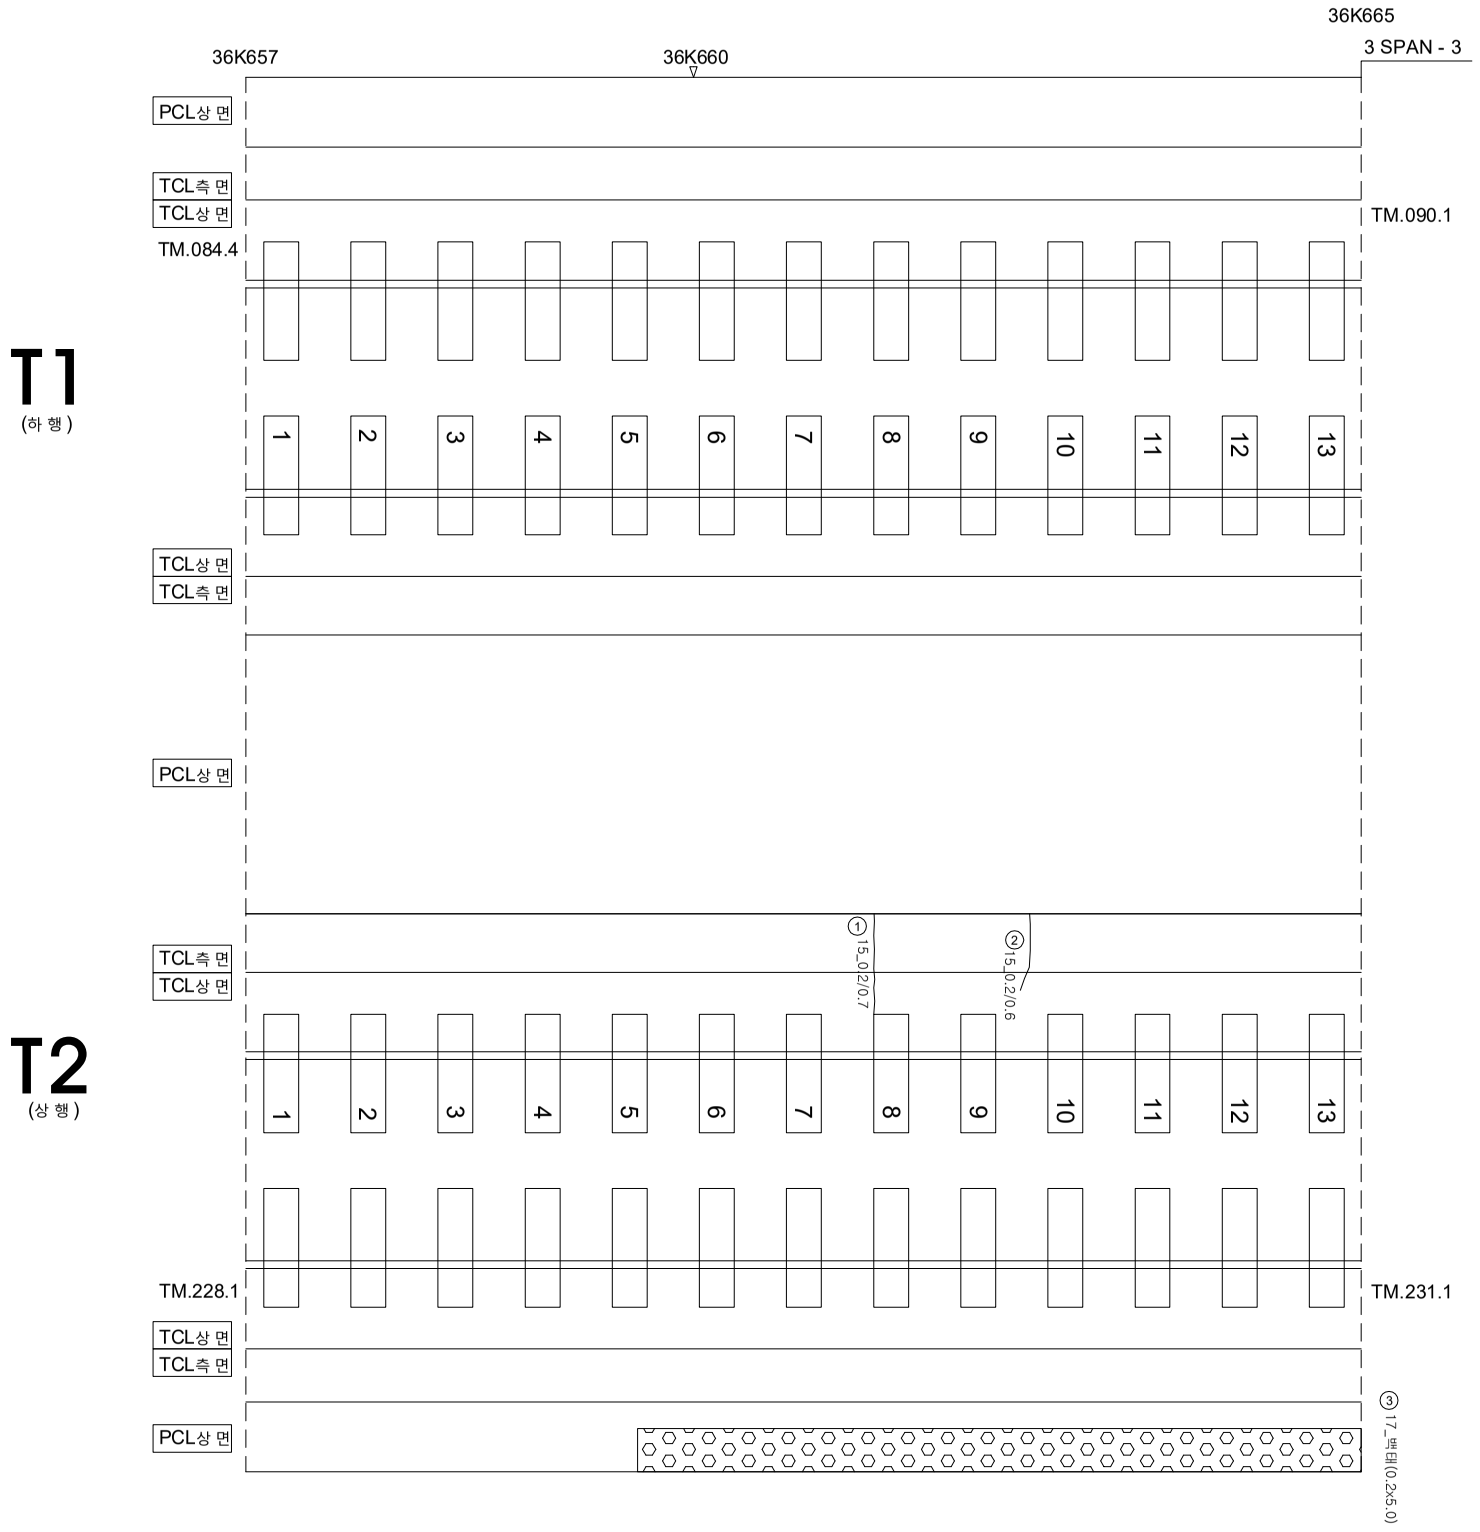
연번	손상	폭		연장		비고	연번	손상	폭		연장		비고
1	균열	0.2	㎜	0.7	m		56						
2	균열	0.2	㎜	0.6	m		57						
3	백태	0.2	m	5.0	m	신 규	58						
4							59						
5							60						
6							61						
7							62						
8							63						
9							64						
10							65						
11							66						
12							67						
13							68						
14							69						
15							70						
16							71						
17							72						
18							73						
19							74						
20							75						
21							76						
22							77						
23							78						
24							79						
25							80						
26							81						
27							82						
28							83						
29							84						
30							85						
31							86						
32							87						
33							88						
34							89						
35							90						
36							91						
37							92						
38							93						
39							94						
40							95						
41							96						
42							97						
43							98						
44							99						
45							100						
46							101						
47							102						
48							103						
49							104						
50							105
