외관조사망도 번호
B9_봉명교_25 (36.743~36.750)

호남고속선 봉명교_25 (36.743~36.750, S5-4)

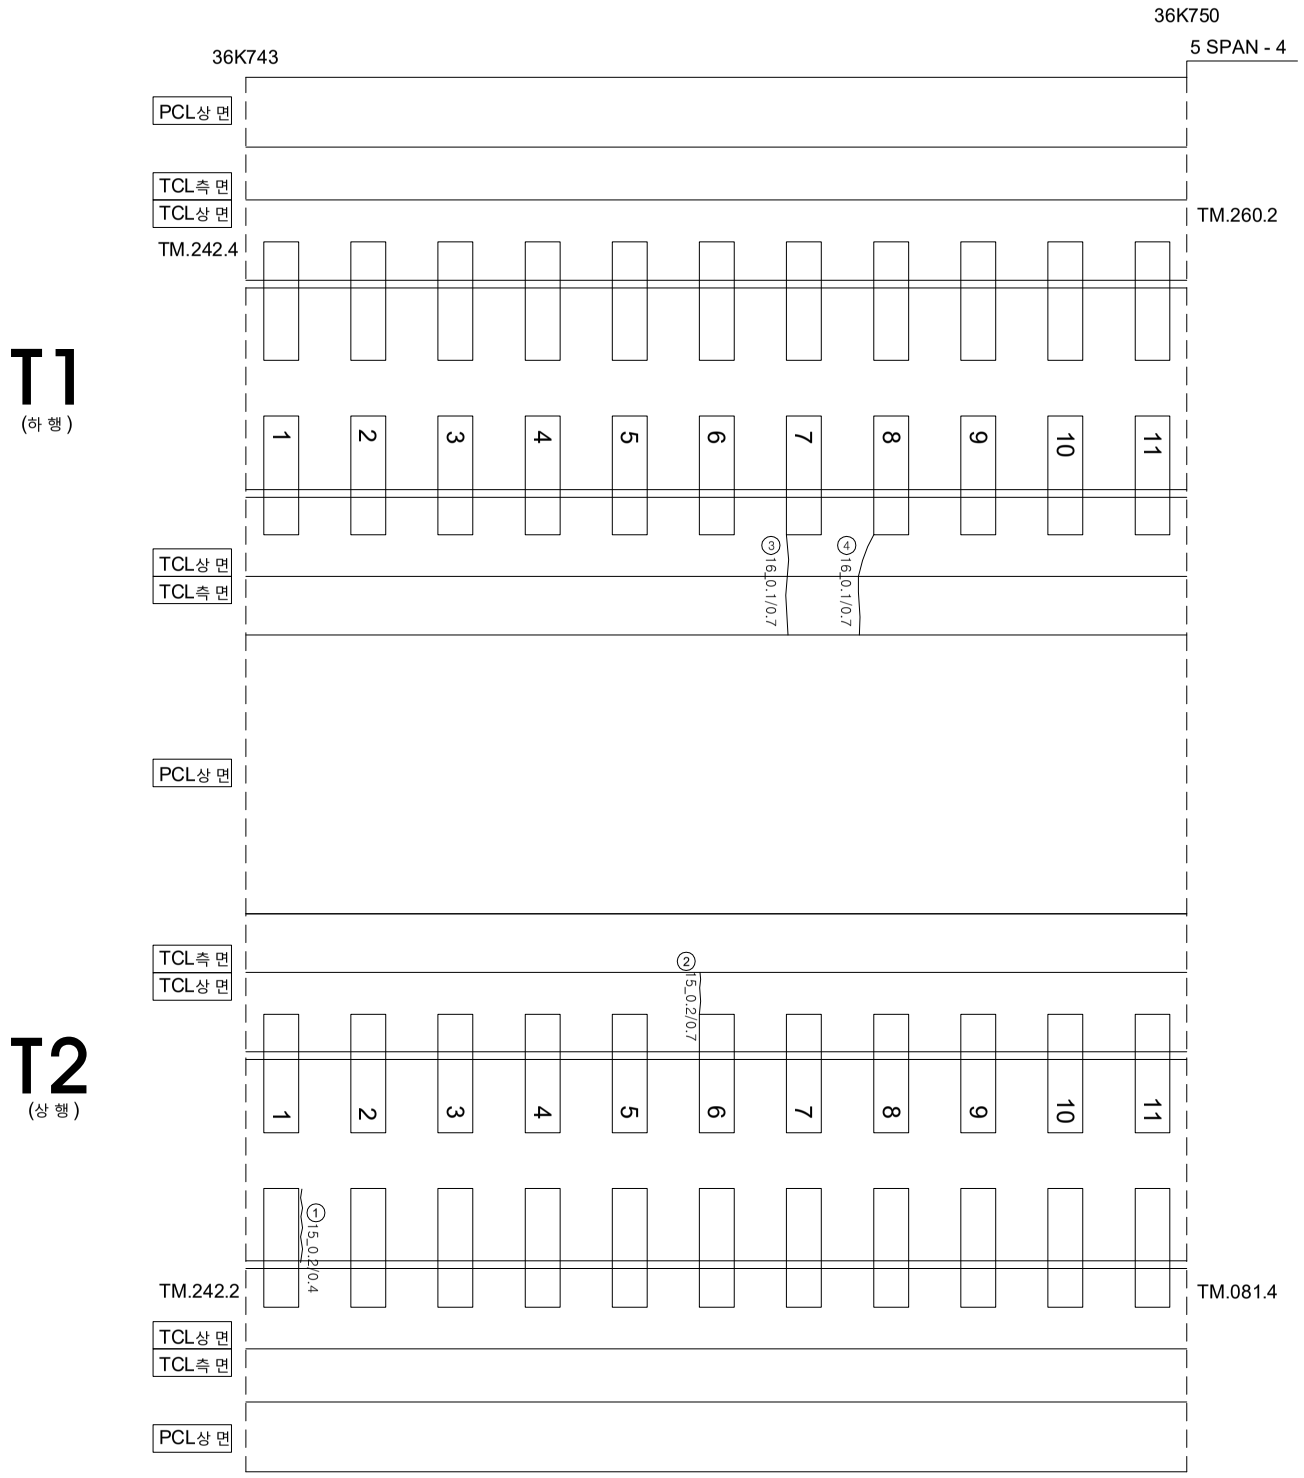
연번	손상	폭		연장		비고	연번	손상	폭		연장		비고
1	경계부 균열	0.2	㎜	0.4	m		56						
2	균열	0.2	㎜	0.7	m		57						
3	균열	0.1	㎜	0.7	m		58						
4	균열	0.1	㎜	0.7	m		59						
5							60						
6							61						
7							62						
8							63						
9							64						
10							65						
11							66						
12							67						
13							68						
14							69						
15							70						
16							71						
17							72						
18							73						
19							74						
20							75						
21							76						
22							77						
23							78						
24							79						
25							80						
26							81						
27							82						
28							83						
29							84						
30							85						
31							86						
32							87						
33							88						
34							89						
35							90						
36							91						
37							92						
38							93						
39							94						
40							95						
41							96						
42							97						
43							98						
44							99						
45							100						
46							101						
47							102						
48							103						
49							104

50							105						
51							106						
52							107						
53							108						
54							109						
55							110
