외관조사망도 번호
B9_봉명교_26 (36.750~36.757)

호남고속선 봉명교_26 (36.750~36.757, S5-5)

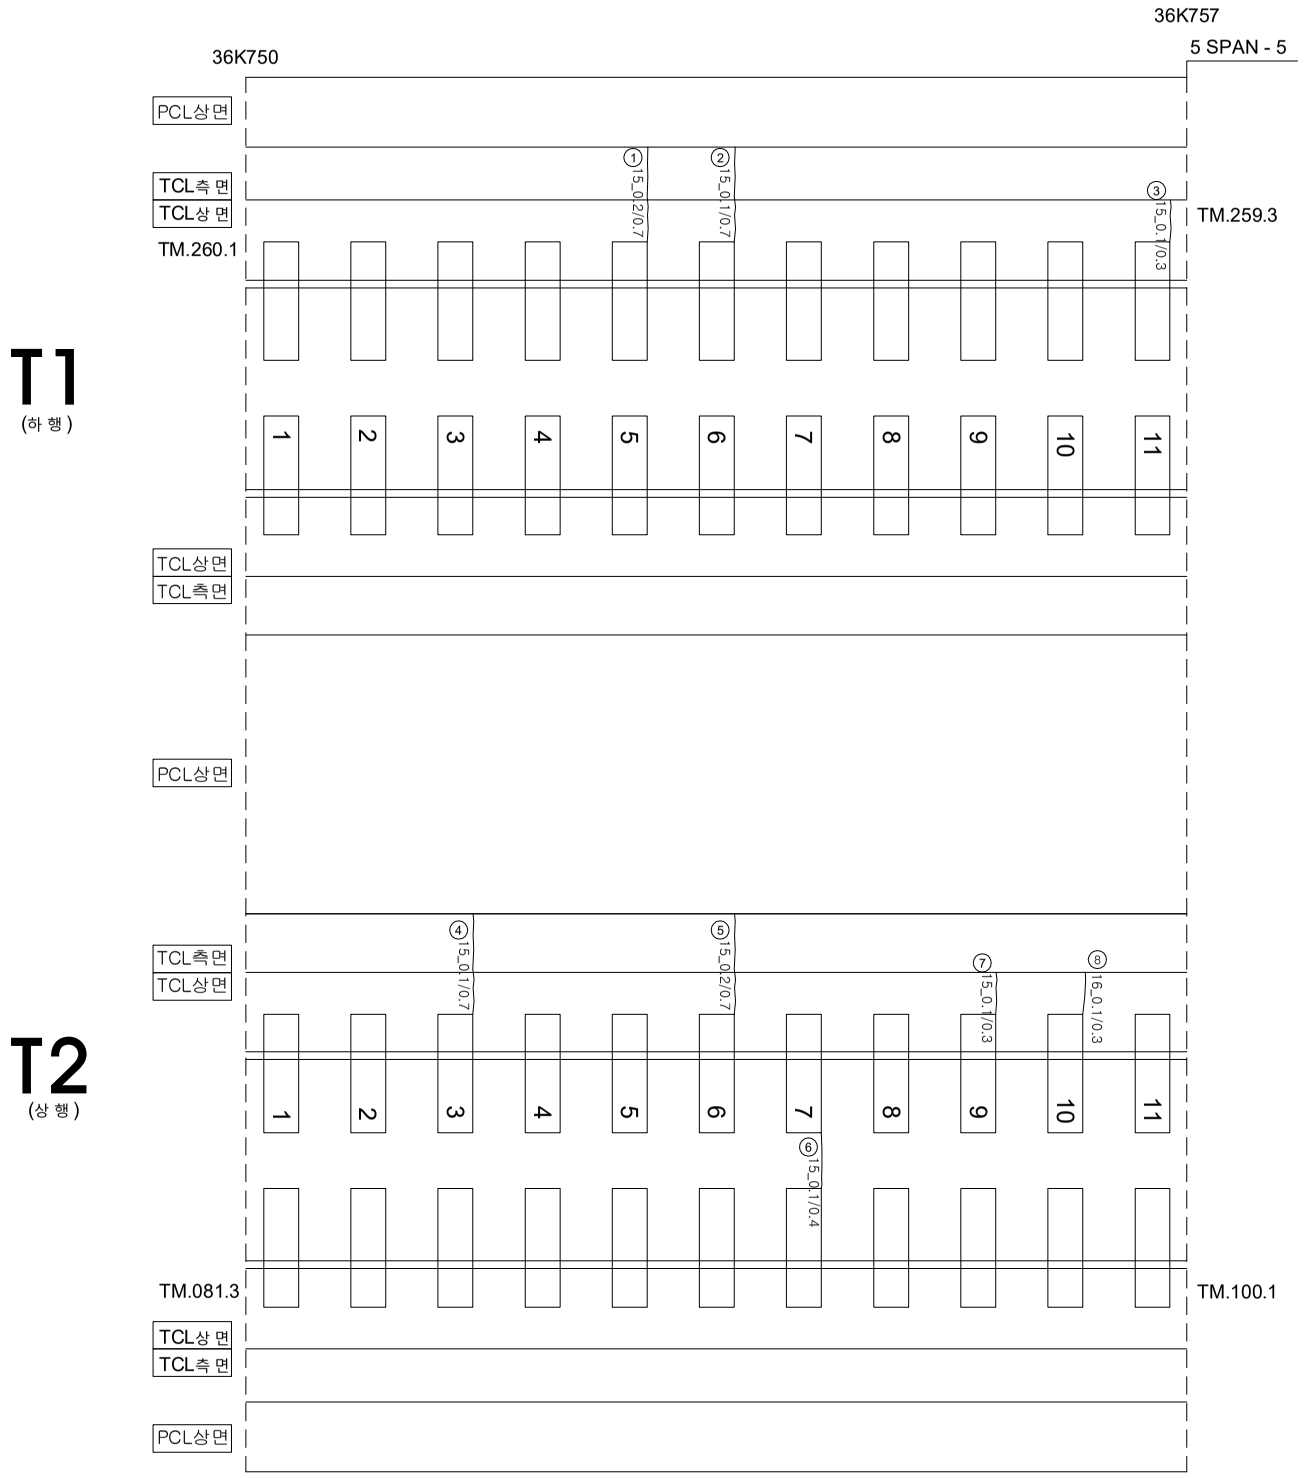
연번	손상	폭		연장		비고	연번	손상	폭		연장		비고
1	균열	0.2	㎜	0.7	m		56						
2	균열	0.1	㎜	0.7	m		57						
3	균열	0.1	㎜	0.3	m		58						
4	균열	0.1	㎜	0.7	m		59						
5	균열	0.2	㎜	0.7	m		60						
6	균열	0.1	㎜	0.4	m		61						
7	균열	0.1	㎜	0.3	m		62						
8	균열	0.1	㎜	0.3	m		63						
9							64						
10							65						
11							66						
12							67						
13							68						
14							69						
15							70						
16							71						
17							72						
18							73						
19							74						
20							75						
21							76						
22							77						
23							78						
24							79						
25							80						
26							81						
27							82						
28							83						
29							84						
30							85						
31							86						
32							87						
33							88						
34							89						
35							90						
36							91						
37							92						
38							93						
39							94						
40							95						
41							96						
42							97						
43							98						
44							99						
45							100						
46							101						
47							102

48							103						
49							104						
50							105						
51							106						
52							107						
53							108						
54							109						
55							110
