호남고속선 봉명교_4 (36.577~36.585, S1-3)

외관조사망도 번호
B9_봉명교_4 (36.577~36.585)

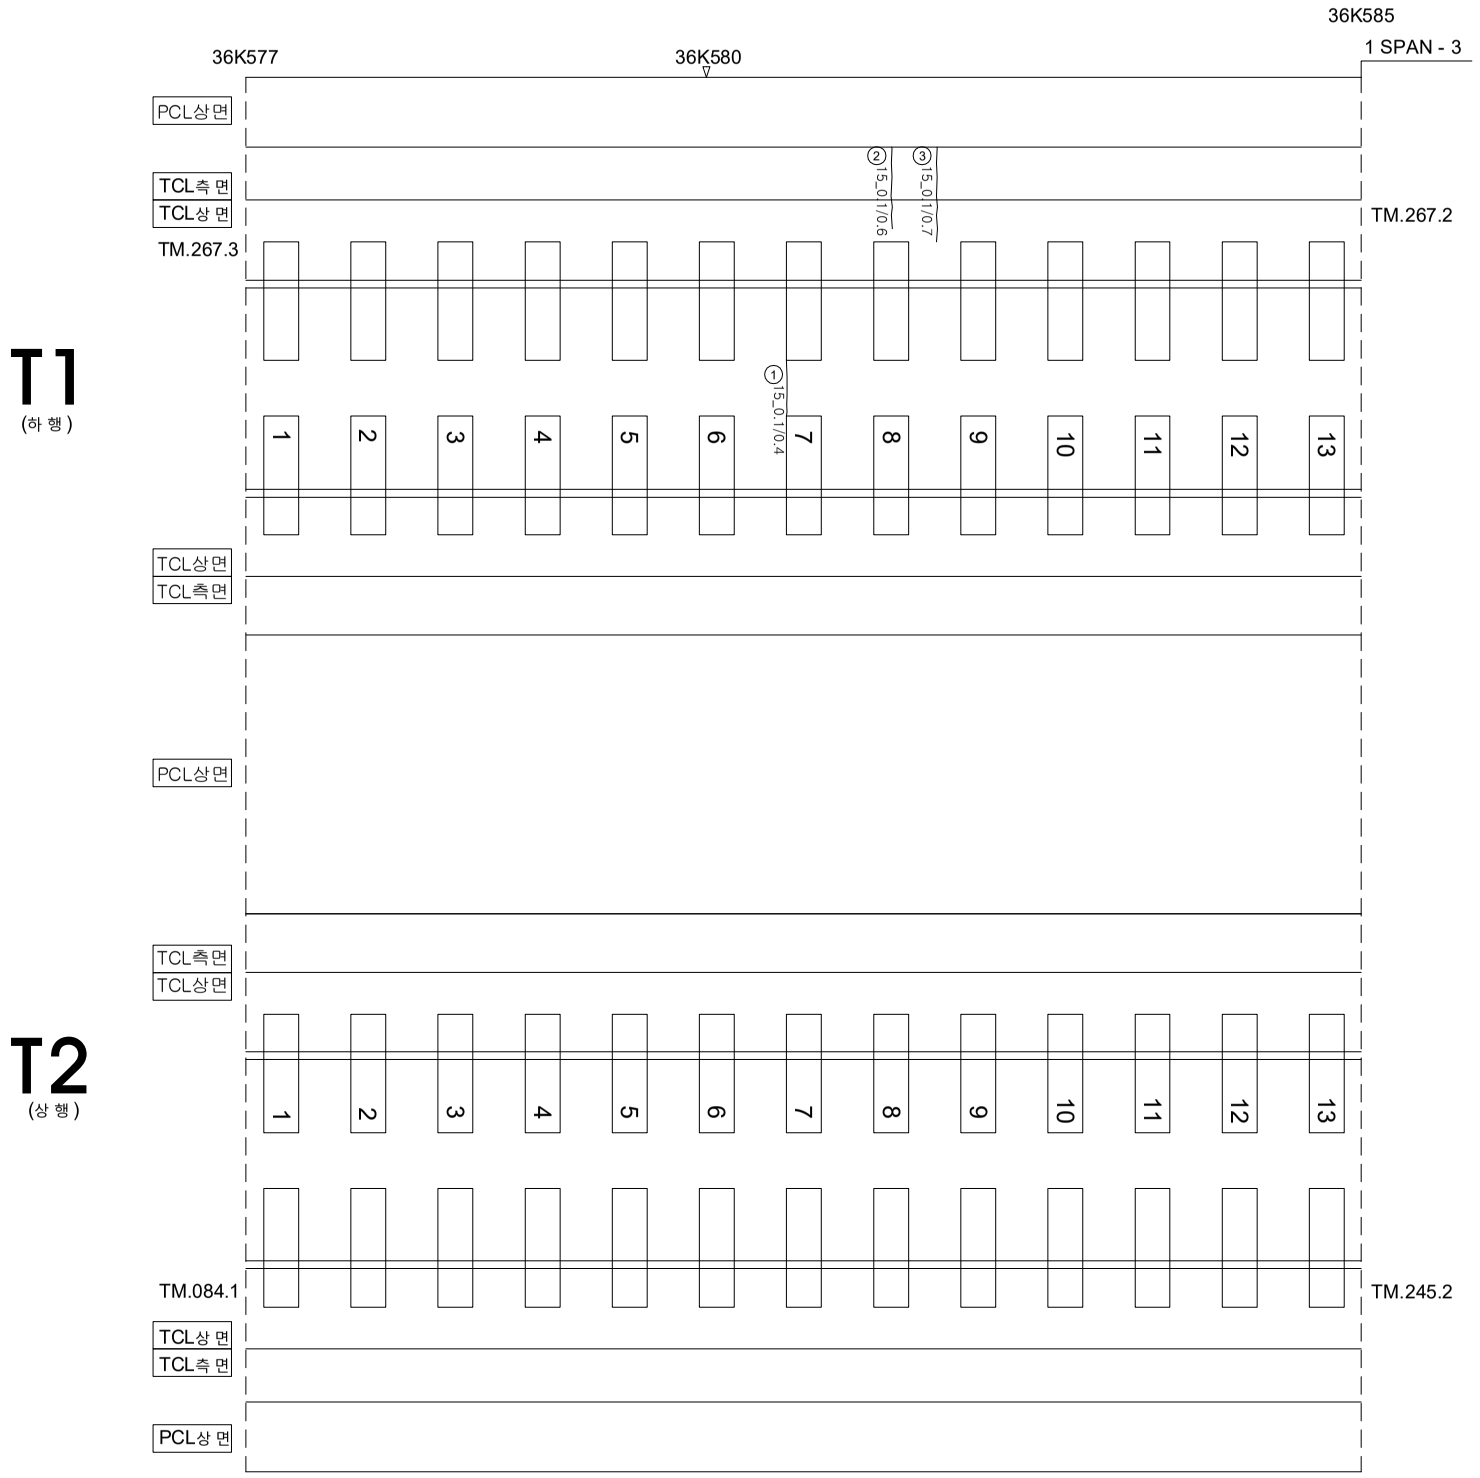
연번	손상	폭		연장		비고	연번	손상	폭		연장		비고
1	균열	0.1	㎜	0.4	m		56						
2	균열	0.1	㎜	0.6	m		57						
3	균열	0.1	㎜	0.7	m		58						
4							59						
5							60						
6							61						
7							62						
8							63						
9							64						
10							65						
11							66						
12							67						
13							68						
14							69						
15							70						
16							71						
17							72						
18							73						
19							74						
20							75						
21							76						
22							77						
23							78						
24							79						
25							80						
26							81						
27							82						
28							83						
29							84						
30							85						
31							86						
32							87						
33							88						
34							89						
35							90						
36							91						
37							92						
38							93						
39							94						
40							95						
41							96						
42							97						
43							98						
44							99						
45							100						
46							101						
47							102						
48							103						
49							104						
50							105
