외관조사망도 번호
B9_봉명교_5 (36.585~36.593)

호남고속선 봉명교_5 (36.585~36.593, S1-4)

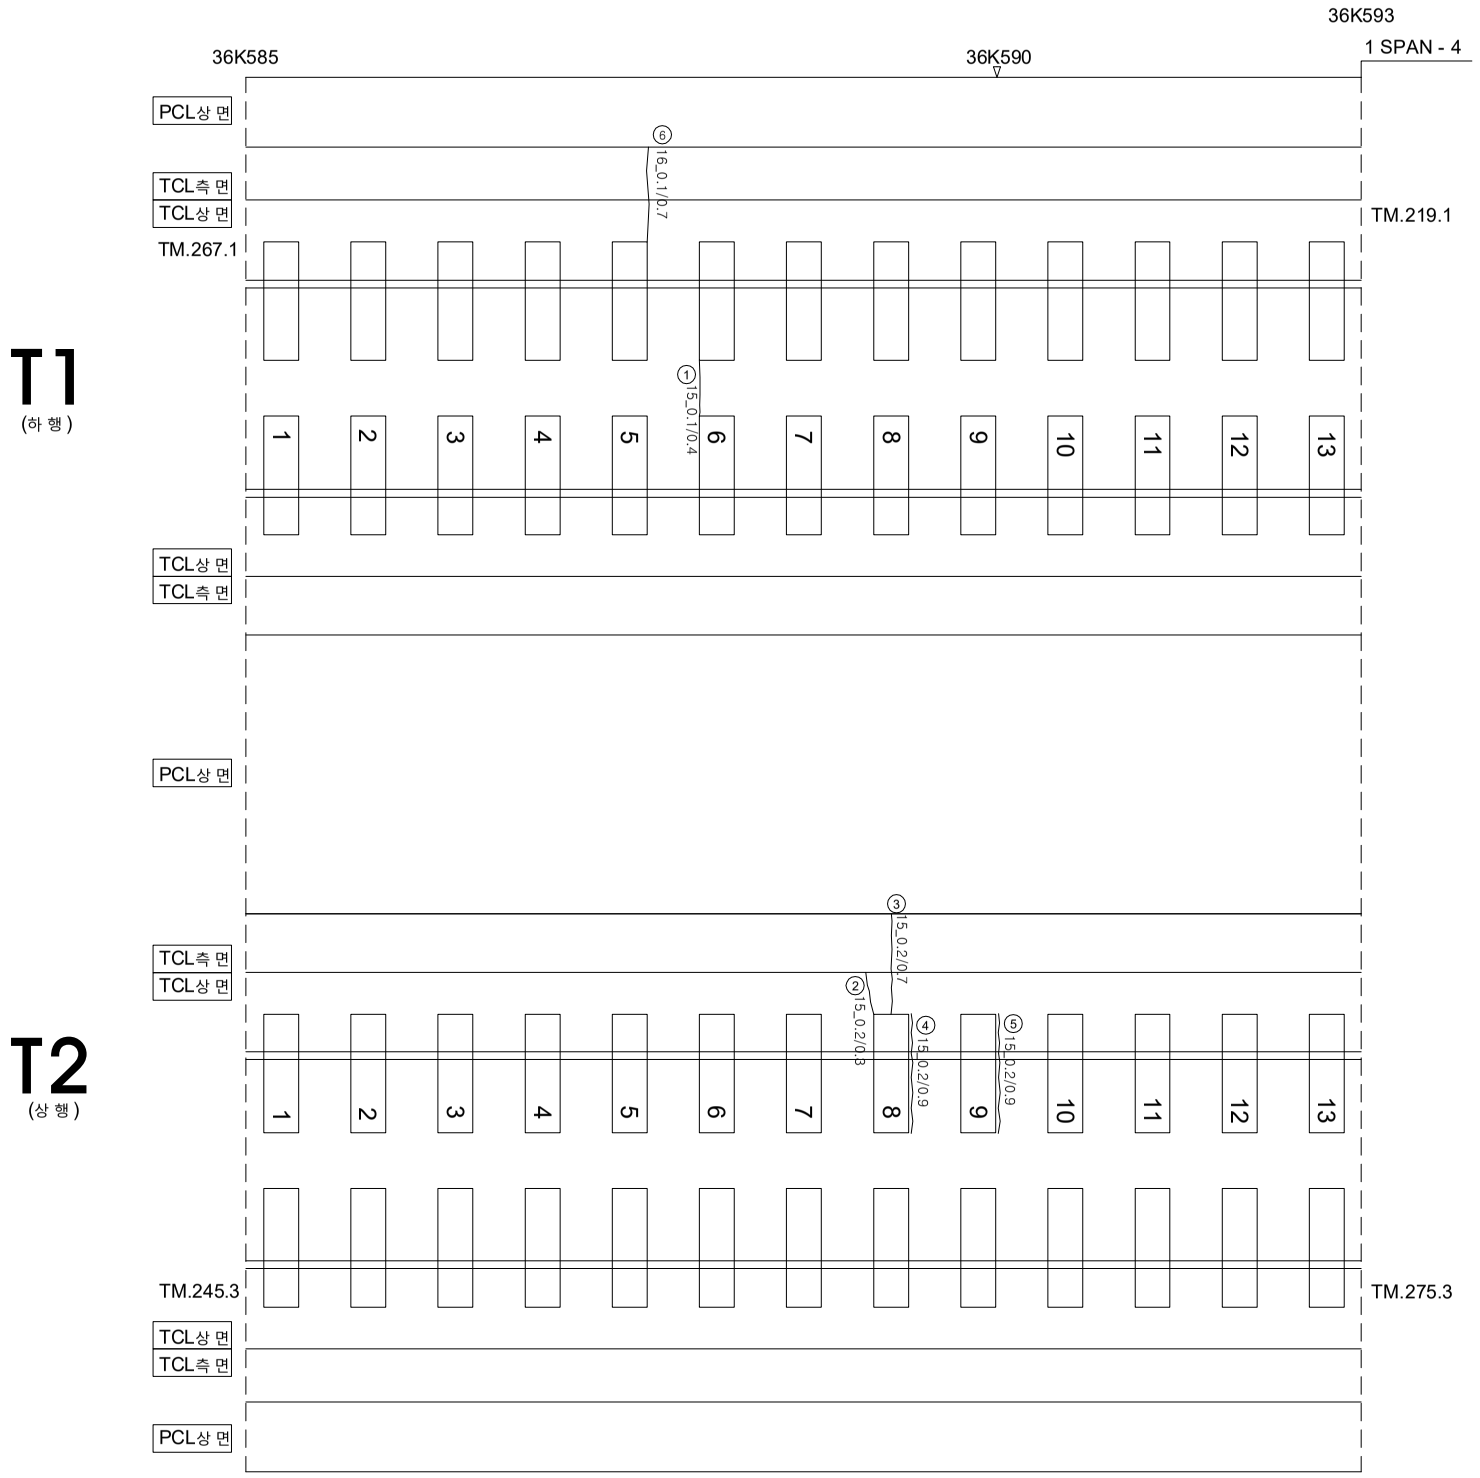
연번	손상	폭		연장		비고	연번	손상	폭		연장		비고
1	균열	0.1	㎜	0.4	m		56						
2	균열	0.2	㎜	0.3	m		57						
3	균열	0.2	㎜	0.7	m		58						
4	경계부 균열	0.2	㎜	0.9	m		59						
5	경계부 균열	0.2	㎜	0.9	m		60						
6	균열	0.1	㎜	0.7	m		61						
7							62						
8							63						
9							64						
10							65						
11							66						
12							67						
13							68						
14							69						
15							70						
16							71						
17							72						
18							73						
19							74						
20							75						
21							76						
22							77						
23							78						
24							79						
25							80						
26							81						
27							82						
28							83						
29							84						
30							85						
31							86						
32							87						
33							88						
34							89						
35							90						
36							91						
37							92						
38							93						
39							94						
40							95						
41							96						
42							97						
43							98						
44							99						
45							100						
46							101						
47							102						
48							103
