외관조사망도 번호
B9_봉명교_6 (36.593~36.601)

호남고속선 봉명교_6 (36.593~36.601, S1-5)

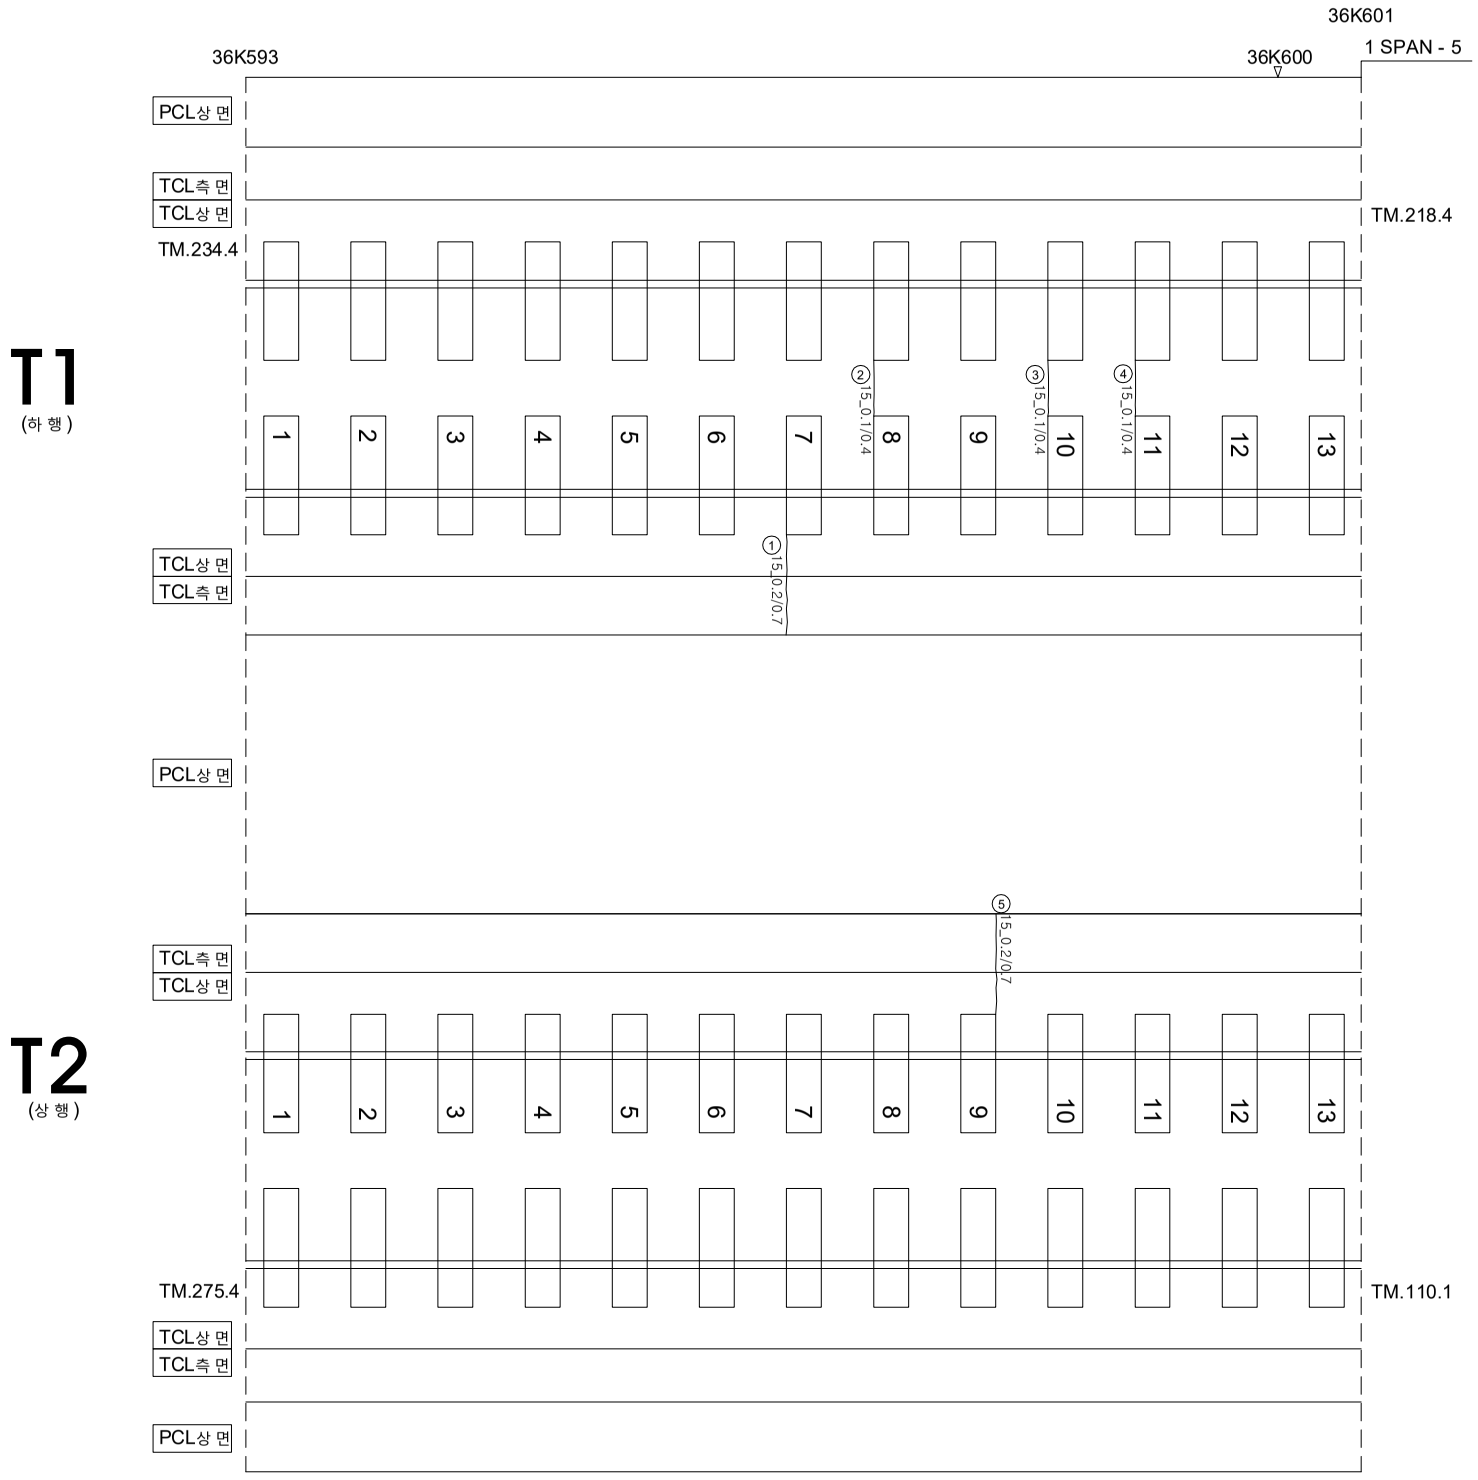
연번	손상	폭		연장		비고	연번	손상	폭		연장		비고
1	균열	0.2	㎜	0.7	m		56						
2	균열	0.1	㎜	0.4	m		57						
3	균열	0.1	㎜	0.4	m		58						
4	균열	0.1	㎜	0.4	m		59						
5	균열	0.2	㎜	0.7	m		60						
6							61						
7							62						
8							63						
9							64						
10							65						
11							66						
12							67						
13							68						
14							69						
15							70						
16							71						
17							72						
18							73						
19							74						
20							75						
21							76						
22							77						
23							78						
24							79						
25							80						
26							81						
27							82						
28							83						
29							84						
30							85						
31							86						
32							87						
33							88						
34							89						
35							90						
36							91						
37							92						
38							93						
39							94						
40							95						
41							96						
42							97						
43							98						
44							99						
45							100						
46							101						
47							102						
48							103						
49							104

50							105						
51							106						
52							107						
53							108						
54							109						
55							110
