외관조사망도 번호
B9_봉명교_7 (36.601~36.609)

호남고속선 봉명교_7 (36.601~36.609, S2-1)

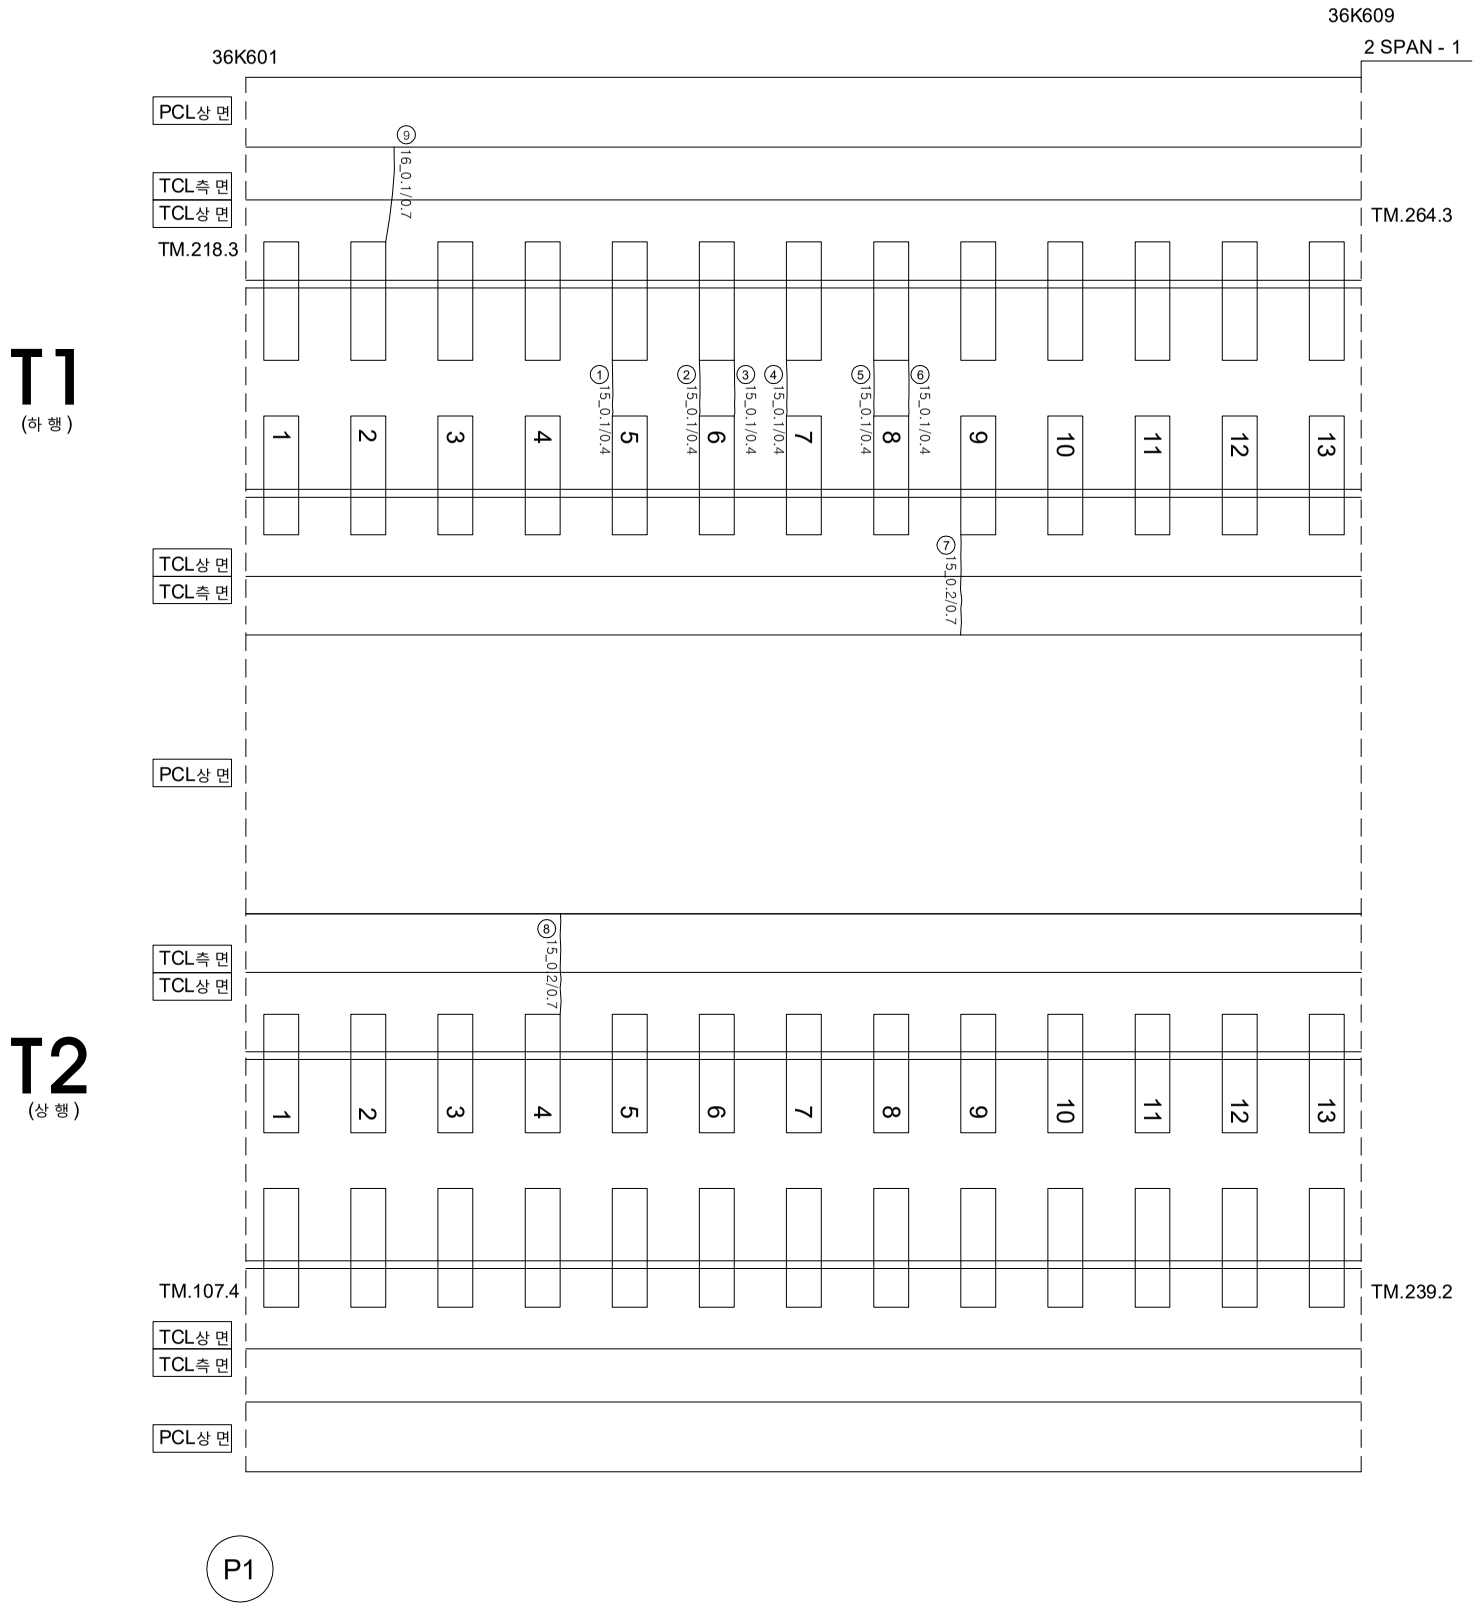
연번	손상	폭		연장		비고	연번	손상	폭		연장		비고
1	균열	0.1	㎜	0.4	m		56						
2	균열	0.1	㎜	0.4	m		57						
3	균열	0.1	㎜	0.4	m		58						
4	균열	0.1	㎜	0.4	m		59						
5	균열	0.1	㎜	0.4	m		60						
6	균열	0.1	㎜	0.4	m		61						
7	균열	0.2	㎜	0.7	m		62						
8	균열	0.2	㎜	0.7	m		63						
9	균열	0.1	㎜	0.7	m		64						
10							65						
11							66						
12							67						
13							68						
14							69						
15							70						
16							71						
17							72						
18							73						
19							74						
20							75						
21							76						
22							77						
23							78						
24							79						
25							80						
26							81						
27							82						
28							83						
29							84						
30							85						
31							86						
32							87						
33							88						
34							89						
35							90						
36							91						
37							92						
38							93						
39							94						
40							95						
41							96						
42							97						
43							98						
44							99						
45							100						
46							101						
47							102

48							103						
49							104						
50							105						
51							106						
52							107						
53							108						
54							109						
55							110
