호남고속선 봉명교_9 (36.617~36.625, S2-3)

외관조사망도 번호
B9_봉명교_9 (36.617~36.625)

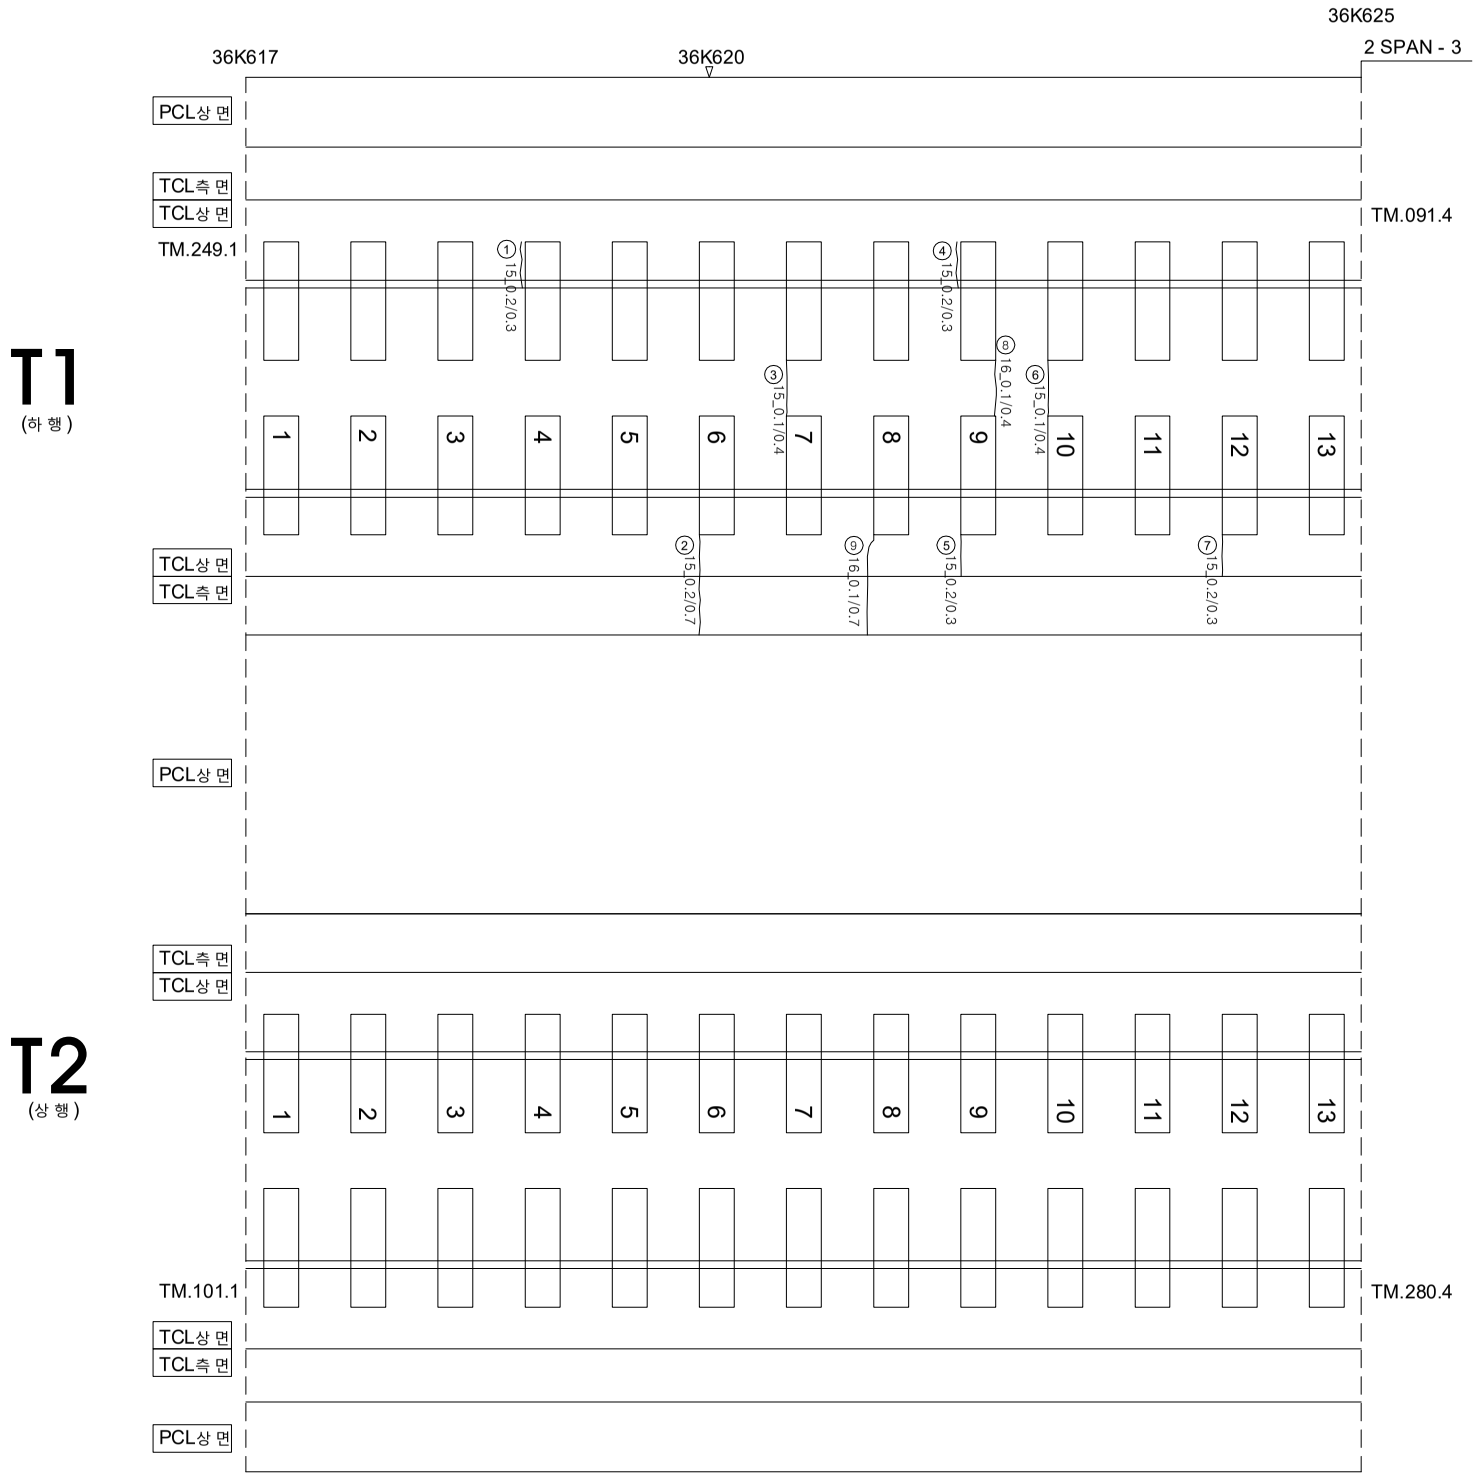
연번	손상	폭		연장		비고	연번	손상	폭		연장		비고
1	경계부 균열	0.2	㎜	0.3	m		56						
2	경계부 균열	0.2	㎜	0.7	m		57						
3	균열	0.1	㎜	0.4	m		58						
4	균열	0.2	㎜	0.3	m		59						
5	균열	0.2	㎜	0.3	m		60						
6	균열	0.1	㎜	0.4	m		61						
7	균열	0.2	㎜	0.3	m		62						
8	균열	0.1	㎜	0.4	m		63						
9	균열	0.1	㎜	0.7	m		64						
10							65						
11							66						
12							67						
13							68						
14							69						
15							70						
16							71						
17							72						
18							73						
19							74						
20							75						
21							76						
22							77						
23							78						
24							79						
25							80						
26							81						
27							82						
28							83						
29							84						
30							85						
31							86						
32							87						
33							88						
34							89						
35							90						
36							91						
37							92						
38							93						
39							94						
40							95						
41							96						
42							97						
43							98						
44							99						
45							100						
46							101

47							102						
48							103						
49							104						
50							105						
51							106						
52							107						
53							108						
54							109						
55							110
