외관조사망도 번호
봉명교_토공노반_4 (36.840~36.850)

호남고속선 봉명교_토공노반_4 (36.840~36.850 (L=10m)

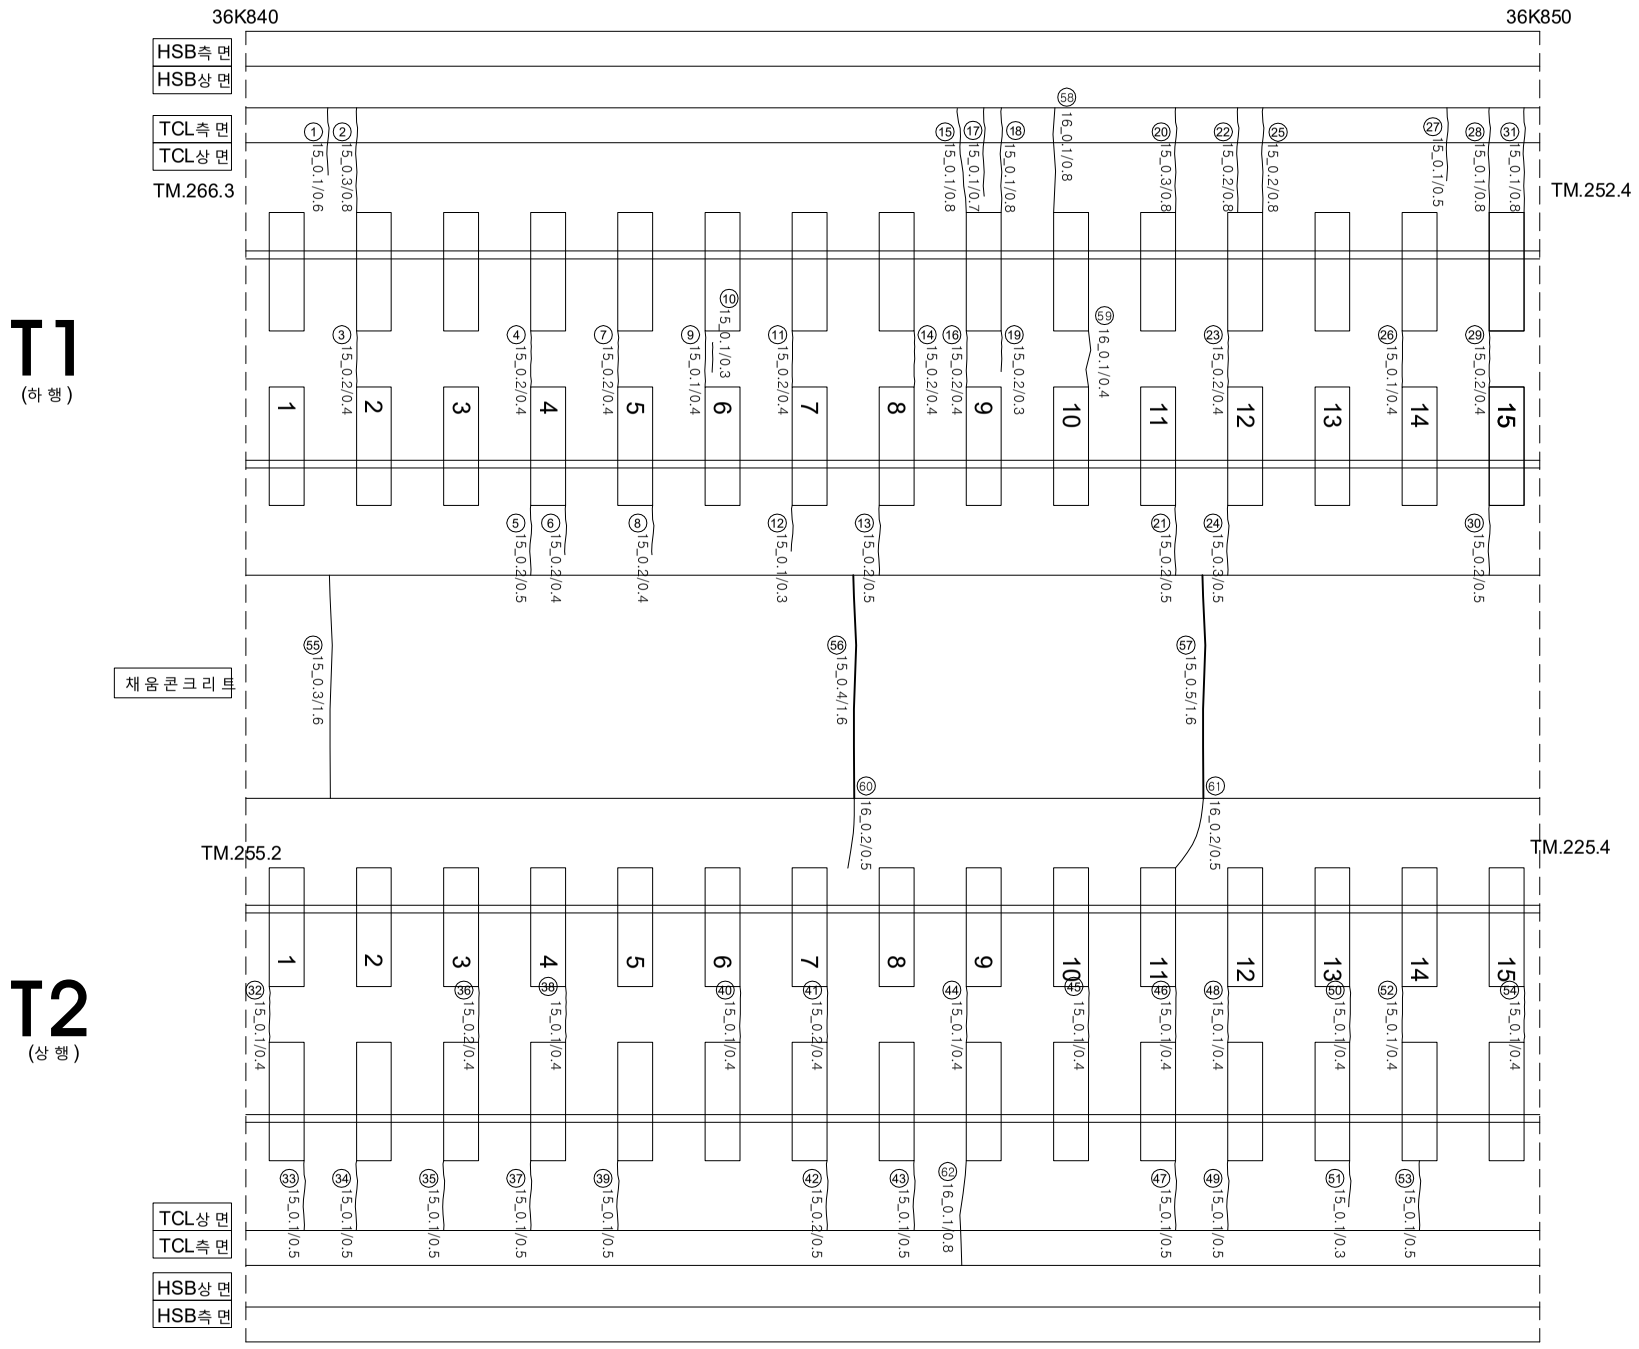
연번	손상	폭		연장		비고	연번	손상	폭		연장		비고
1	균열	0.1	㎜	0.6	m		56	균열	0.4	㎜	1.6	m	
2	균열	0.3	㎜	0.8	m		57	균열	0.5	㎜	1.6	m	
3	균열(변경)	0.2	㎜	0.4	m		58	균열	0.1	㎜	0.8	m	
4	균열	0.2	㎜	0.4	m		59	균열	0.1	㎜	0.4	m	
5	균열	0.2	㎜	0.5	m		60	균열	0.2	㎜	0.5	m	
6	균열	0.2	㎜	0.4	m		61	균열	0.2	㎜	0.5	m	
7	균열	0.2	㎜	0.4	m		62	균열	0.1	㎜	0.8	m	
8	균열	0.2	㎜	0.4	m		63						
9	균열	0.1	㎜	0.4	m		64						
10	균열	0.1	㎜	0.3	m		65						
11	균열	0.2	㎜	0.4	m		66						
12	균열	0.1	㎜	0.3	m		67						
13	균열	0.2	㎜	0.5	m		68						
14	균열	0.2	㎜	0.4	m		69						
15	균열	0.1	㎜	0.8	m		70						
16	균열	0.2	㎜	0.4	m		71						
17	균열	0.1	㎜	0.7	m		72						
18	균열	0.1	㎜	0.8	m		73						
19	균열	0.2	㎜	0.3	m		74						
20	균열	0.3	㎜	0.8	m		75						
21	균열	0.2	㎜	0.5	m		76						
22	균열	0.2	㎜	0.8	m		77						
23	균열(변경)	0.2	㎜	0.4	m		78						
24	균열	0.3	㎜	0.5	m		79						
25	균열	0.2	㎜	0.8	m		80						
26	균열	0.1	㎜	0.4	m		81						
27	균열	0.1	㎜	0.5	m		82						
28	균열	0.1	㎜	0.8	m		83						
29	균열	0.2	㎜	0.4	m		84						
30	균열	0.2	㎜	0.5	m		85

31	균열	0.1	㎜	0.8	m		86						
32	균열	0.1	㎜	0.4	m		87						
33	균열	0.1	㎜	0.5	m		88						
34	균열	0.1	㎜	0.5	m		89						
35	균열	0.1	㎜	0.5	m		90						
36	균열	0.2	㎜	0.4	m		91						
37	균열	0.1	㎜	0.5	m		92						
38	균열	0.1	㎜	0.4	m		93						
39	균열	0.1	㎜	0.5	m		94						
40	균열	0.1	㎜	0.4	m		95						
41	균열	0.2	㎜	0.4	m		96						
42	균열	0.2	㎜	0.5	m		97						
43	균열	0.1	㎜	0.5	m		98						
44	균열	0.1	㎜	0.4	m		99						
45	균열	0.1	㎜	0.4	m		100						
46	균열	0.1	㎜	0.4	m		101						
47	균열	0.1	㎜	0.5	m		102						
48	균열	0.1	㎜	0.4	m		103						
49	균열	0.1	㎜	0.5	m		104						
50	균열	0.1	㎜	0.4	m		105						
51	균열	0.1	㎜	0.3	m		106						
52	균열	0.1	㎜	0.4	m		107						
53	균열	0.1	㎜	0.5	m		108						
54	균열	0.1	㎜	0.4	m		109						
55	균열	0.3	㎜	1.6	m		110
