외관조사망도 번호
봉명교_토공노반_8 (36.880~36.890)

호남고속선 봉명교_토공노반_8 (36.880~36.890 (L=10m)

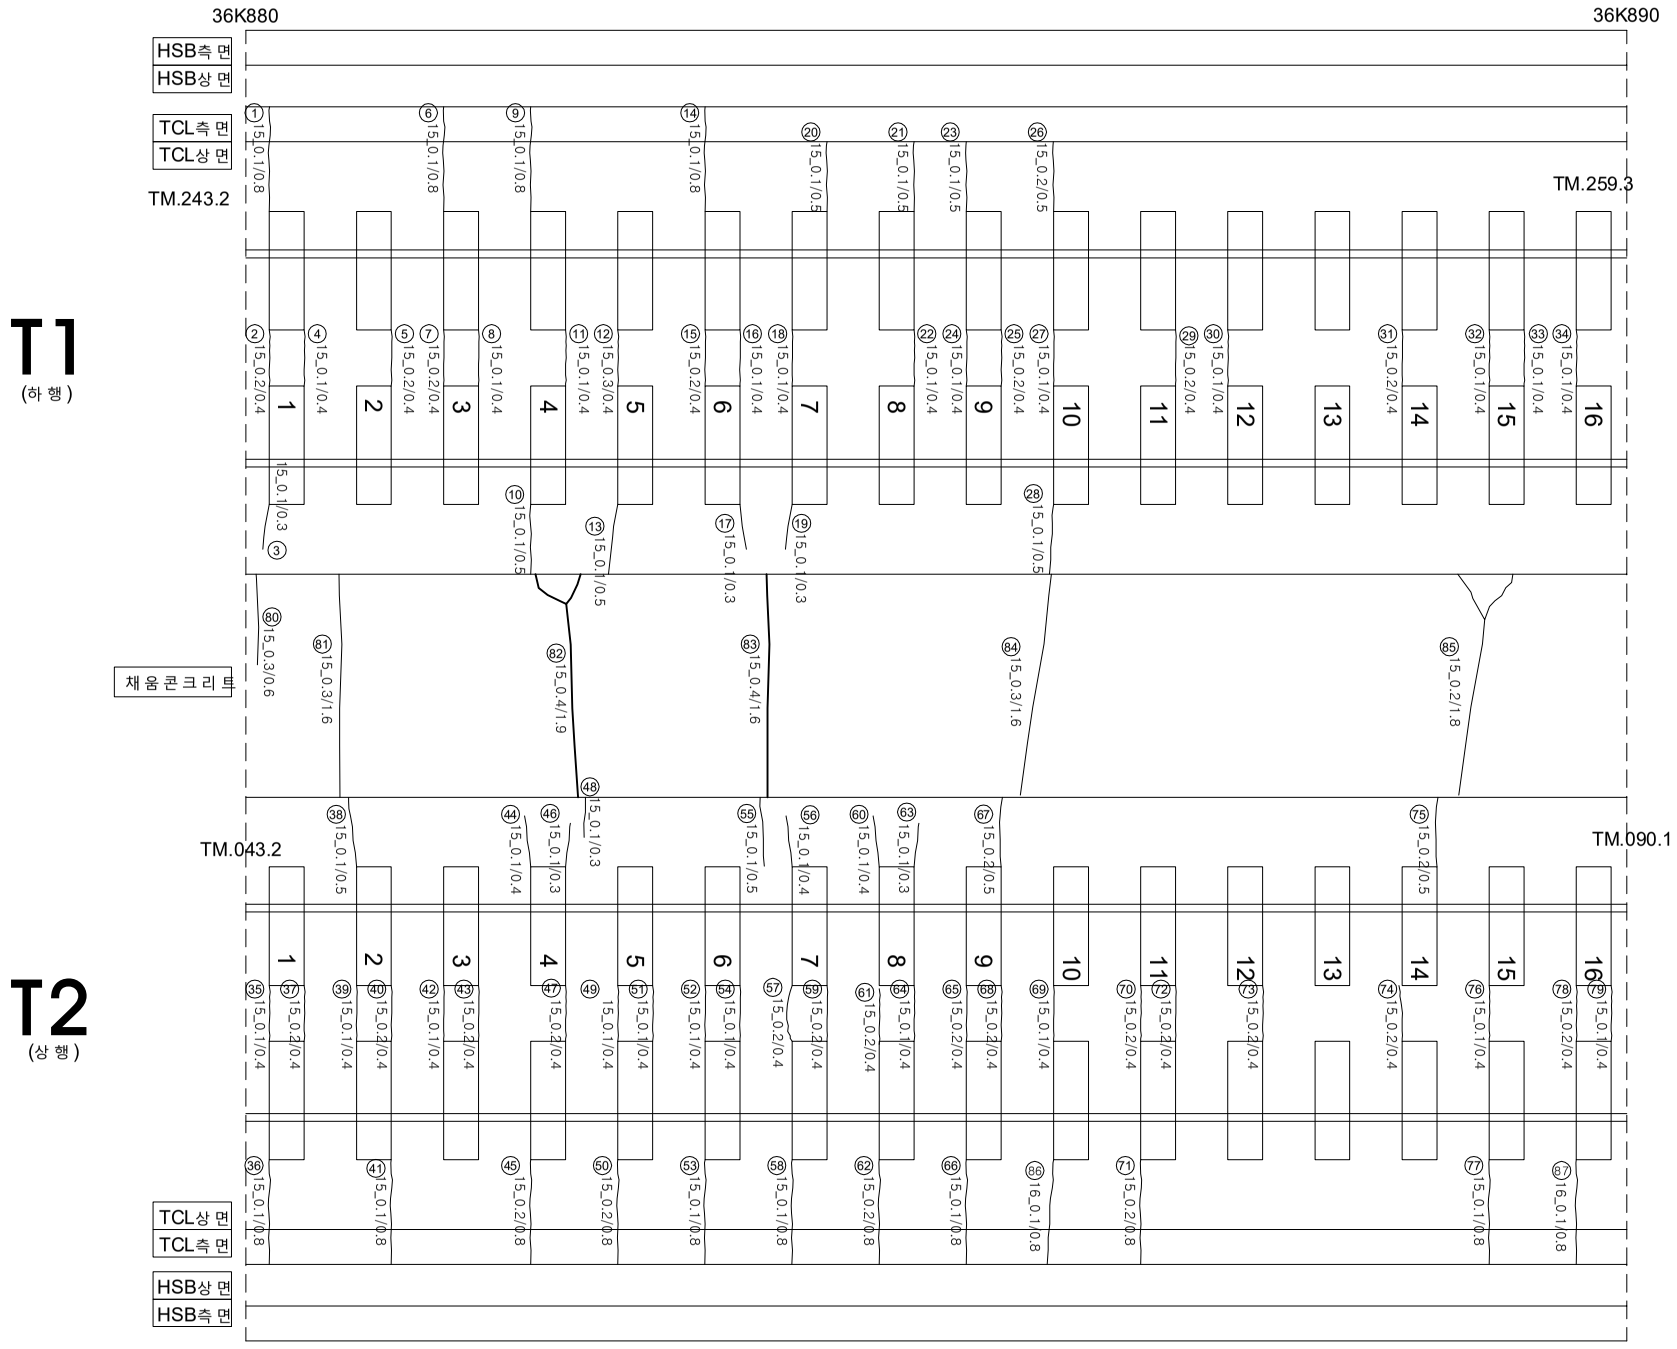
연번	손상	폭		연장		비고	연번	손상	폭		연장		비고
1	균열	0.1	㎜	0.8	m		56	균열	0.1	㎜	0.4	m	
2	균열	0.2	㎜	0.4	m		57	균열	0.2	㎜	0.4	m	
3	균열	0.1	㎜	0.3	m		58	균열	0.1	㎜	0.8	m	
4	균열	0.1	㎜	0.4	m		59	균열	0.2	㎜	0.4	m	
5	균열	0.2	㎜	0.4	m		60	균열	0.1	㎜	0.4	m	
6	균열	0.1	㎜	0.8	m		61	균열	0.2	㎜	0.4	m	
7	균열	0.2	㎜	0.4	m		62	균열	0.2	㎜	0.8	m	
8	균열	0.1	㎜	0.4	m		63	균열	0.1	㎜	0.3	m	
9	균열	0.1	㎜	0.8	m		64	균열	0.1	㎜	0.4	m	
10	균열	0.1	㎜	0.4	m		65	균열	0.2	㎜	0.4	m	
11	균열	0.1	㎜	0.5	m		66	균열	0.1	㎜	0.8	m	
12	균열	0.3	㎜	0.4	m		67	균열	0.2	㎜	0.5	m	
13	균열	0.1	㎜	0.5	m		68	균열	0.2	㎜	0.4	m	
14	균열	0.1	㎜	0.8	m		69	균열	0.1	㎜	0.4	m	
15	균열	0.2	㎜	0.4	m		70	균열	0.2	㎜	0.4	m	
16	균열	0.1	㎜	0.4	m		71	균열	0.2	㎜	0.8	m	
17	균열	0.1	㎜	0.3	m		72	균열	0.2	㎜	0.4	m	
18	균열	0.1	㎜	0.4	m		73	균열	0.2	㎜	0.4	m	
19	균열	0.1	㎜	0.3	m		74	균열	0.2	㎜	0.4	m	
20	균열	0.1	㎜	0.5	m		75	균열	0.2	㎜	0.5	m	
21	균열	0.1	㎜	0.5	m		76	균열	0.1	㎜	0.4	m	
22	균열	0.1	㎜	0.4	m		77	균열	0.1	㎜	0.8	m	
23	균열	0.1	㎜	0.5	m		78	균열	0.2	㎜	0.4	m	
24	균열	0.1	㎜	0.4	m		79	균열	0.1	㎜	0.4	m

25	균열	0.2	㎜	0.4	m		80	균열	0.3	㎜	0.6	m	
26	균열	0.2	㎜	0.5	m		81	균열	0.3	㎜	1.6	m	
27	균열	0.1	㎜	0.4	m		82	균열	0.3	㎜	1.9	m	폭증가
28	균열	0.1	㎜	0.5	m		83	균열	0.4	㎜	1.6	m	
29	균열	0.2	㎜	0.4	m		84	균열	0.3	㎜	1.6	m	
30	균열	0.1	㎜	0.4	m		85	균열	0.2	㎜	1.8	m	
31	균열	0.2	㎜	0.4	m		86	균열	0.1	㎜	0.8	m	
32	균열	0.1	㎜	0.4	m		87	균열	0.1	㎜	0.8	m	
33	균열	0.1	㎜	0.4	m		88						
34	균열	0.1	㎜	0.4	m		89						
35	균열	0.1	㎜	0.4	m		90						
36	균열	0.1	㎜	0.8	m		91						
37	균열	0.2	㎜	0.4	m		92						
38	균열	0.1	㎜	0.5	m		93						
39	균열	0.1	㎜	0.4	m		94						
40	균열	0.2	㎜	0.4	m		95						
41	균열	0.1	㎜	0.8	m		96						
42	균열	0.1	㎜	0.4	m		97						
43	균열	0.2	㎜	0.4	m		98						
44	균열	0.1	㎜	0.4	m		99						
45	균열	0.2	㎜	0.8	m		100						
46	균열	0.1	㎜	0.3	m		101						
47	균열	0.2	㎜	0.4	m		102						
48	균열	0.1	㎜	0.3	m		103						
49	균열	0.1	㎜	0.4	m		104						
50	균열	0.2	㎜	0.8	m		105						
51	균열	0.1	㎜	0.4	m		106						
52	균열	0.1	㎜	0.4	m		107						
53	균열	0.1	㎜	0.8	m		108						
54	균열	0.1	㎜	0.4	m		109

55	균열	0.1	㎜	0.5	m		110
