외관조사망도 번호
봉명교_토공노반_9 (36.890~36.900)

호남고속선 봉명교_토공노반_9 (36.890~36.900 (L=10m)

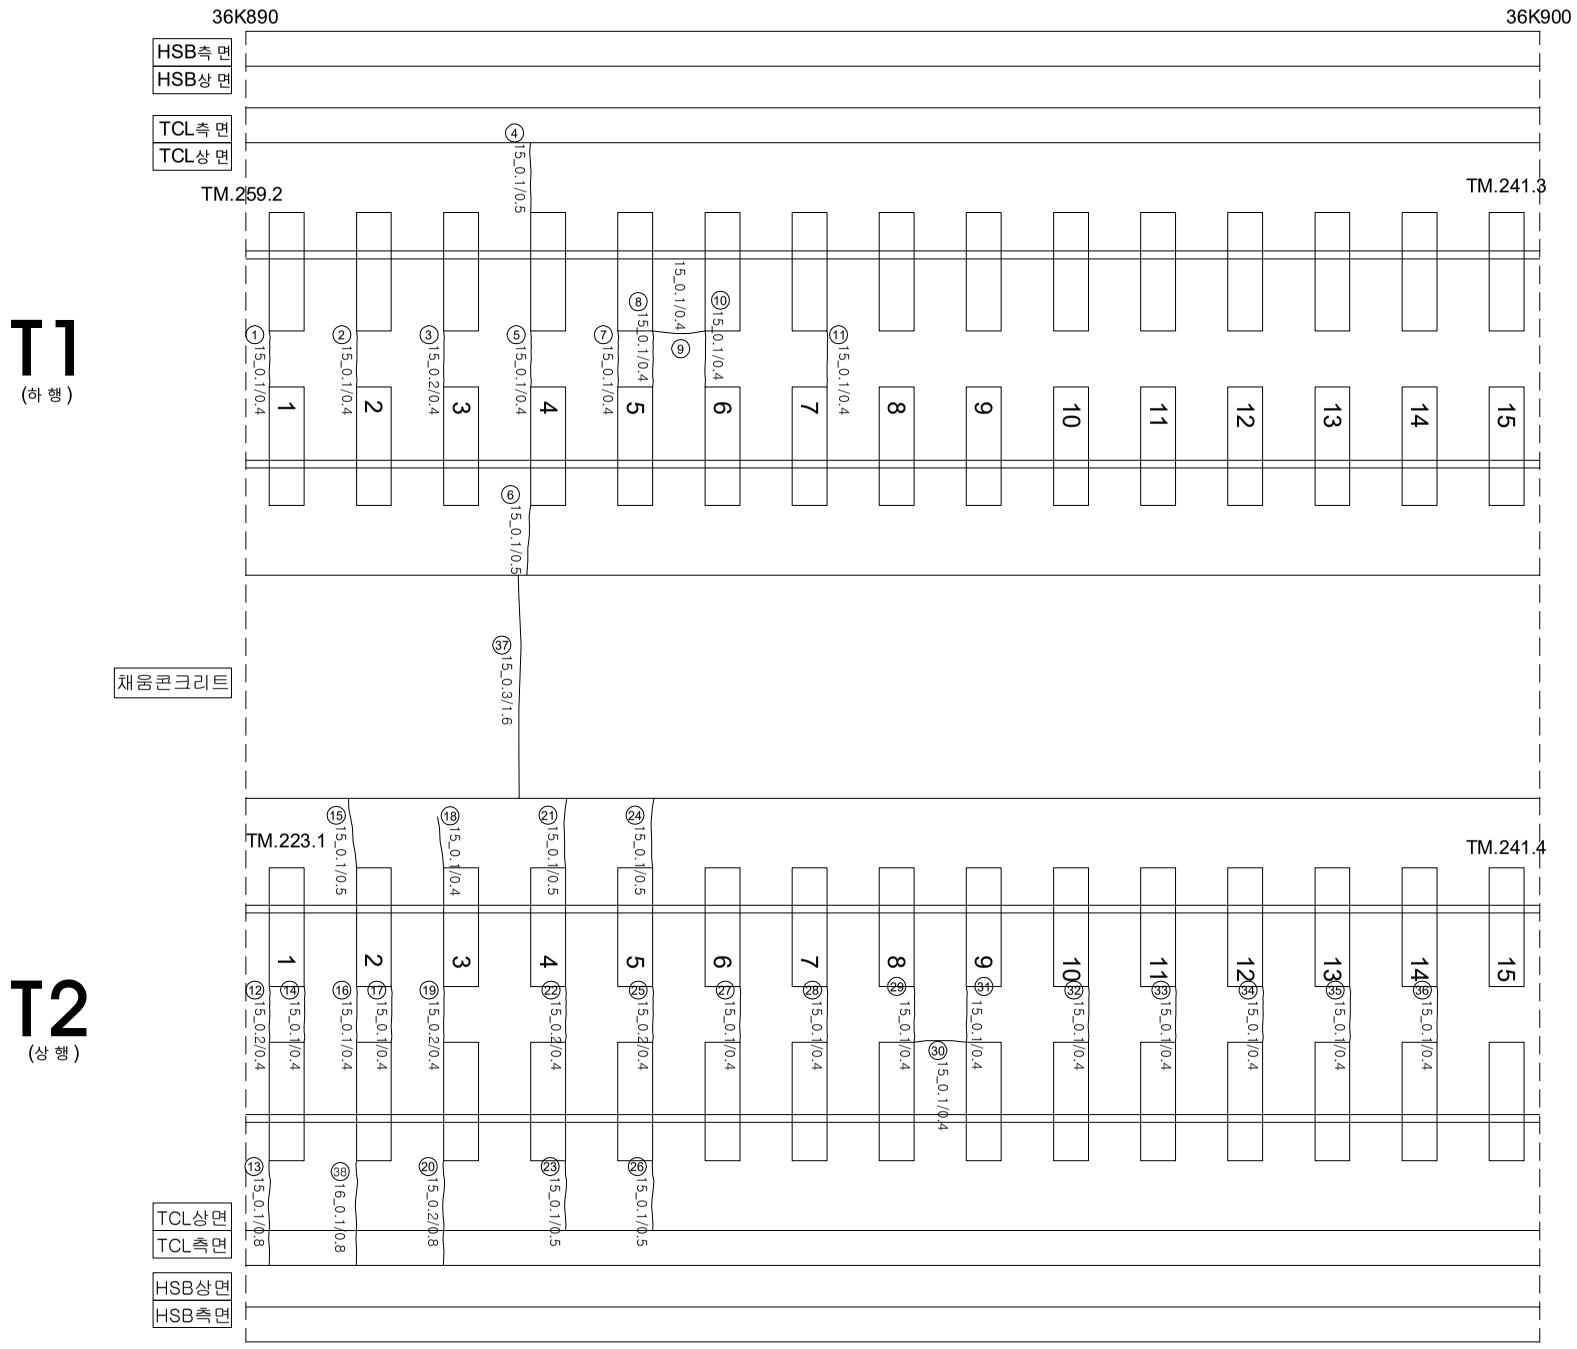
연번	손상	폭		연장		비고	연번	손상	폭		연장		비고
1	균열	0.1	㎜	0.4	m		56						
2	균열	0.1	㎜	0.4	m		57						
3	균열	0.2	㎜	0.4	m		58						
4	균열	0.1	㎜	0.5	m		59						
5	균열	0.1	㎜	0.4	m		60						
6	균열	0.1	㎜	0.5	m		61						
7	균열	0.1	㎜	0.4	m		62						
8	균열	0.1	㎜	0.4	m		63						
9	균열	0.1	㎜	0.4	m		64						
10	균열	0.1	㎜	0.4	m		65						
11	균열	0.1	㎜	0.4	m		66						
12	균열	0.2	㎜	0.4	m		67						
13	균열	0.1	㎜	0.8	m		68						
14	균열	0.1	㎜	0.4	m		69						
15	균열	0.1	㎜	0.5	m		70						
16	균열	0.1	㎜	0.4	m		71						
17	균열	0.1	㎜	0.4	m		72						
18	균열	0.1	㎜	0.4	m		73						
19	균열	0.2	㎜	0.4	m		74						
20	균열	0.2	㎜	0.8	m		75						
21	균열	0.1	㎜	0.5	m		76						
22	균열	0.2	㎜	0.4	m		77						
23	균열	0.1	㎜	0.5	m		78						
24	균열	0.1	㎜	0.5	m		79						
25	균열	0.2	㎜	0.4	m		80						
26	균열	0.1	㎜	0.5	m		81						
27	균열	0.1	㎜	0.4	m		82						
28	균열	0.1	㎜	0.4	m		83						
29	균열	0.1	㎜	0.4	m		84						
30	균열	0.1	㎜	0.4	m		85						
31	균열	0.1	㎜	0.4	m		86						
32	균열	0.1	㎜	0.4	m		87						
33	균열	0.1	㎜	0.4	m		88

34	균열	0.1	㎜	0.4	m		89						
35	균열	0.1	㎜	0.4	m		90						
36	균열	0.1	㎜	0.4	m		91						
37	균열	0.3	㎜	1.8	m		92						
38	균열	0.1	㎜	0.4	m		93						
39							94						
40							95						
41							96						
42							97						
43							98						
44							99						
45							100						
46							101						
47							102						
48							103						
49							104						
50							105						
51							106						
52							107						
53							108						
54							109						
55							110
