| 외관조사망도 번호 |
|---|
| U8_원동터널_2(36K907~36K917) |

# 호남고속선 원동터널_2(36.907~36.917km, S2)

| 시 행 사 | 용 역 명 | 용 역 사 | 과업참여자 | | 균열 | | | |
|---|---|---|---|---|---|---|---|---|
| KORAIL 한국철도공사 KOREA RAILROAD | 2017년도 호남고속선 오송-광주송정간 콘크리트궤도 점검용역 | (주)한국구조물안전연구원<br>(주)한국국토안전연구원<br>(재)한국건설품질연구원 | 이 복 영 | 라 윤 강<br>김 경 기<br>윤 석 기 | 0.2/2.0 (0.3㎜이하 : 흑색)<br>0.4/2.0 (0.3㎜초과 0.5㎜이하 : 청색)<br>0.6/2.0 (0.5㎜초과 1.0㎜미만 : 적색)<br>1.0/2.0 (1.0㎜이상 : 분홍색) | 침목도상분리<br>망상<br>박리,박락,파손<br>백태 | 재료분리<br>철근노출<br>누수,습윤부<br>시공이음분리,층분리 | |

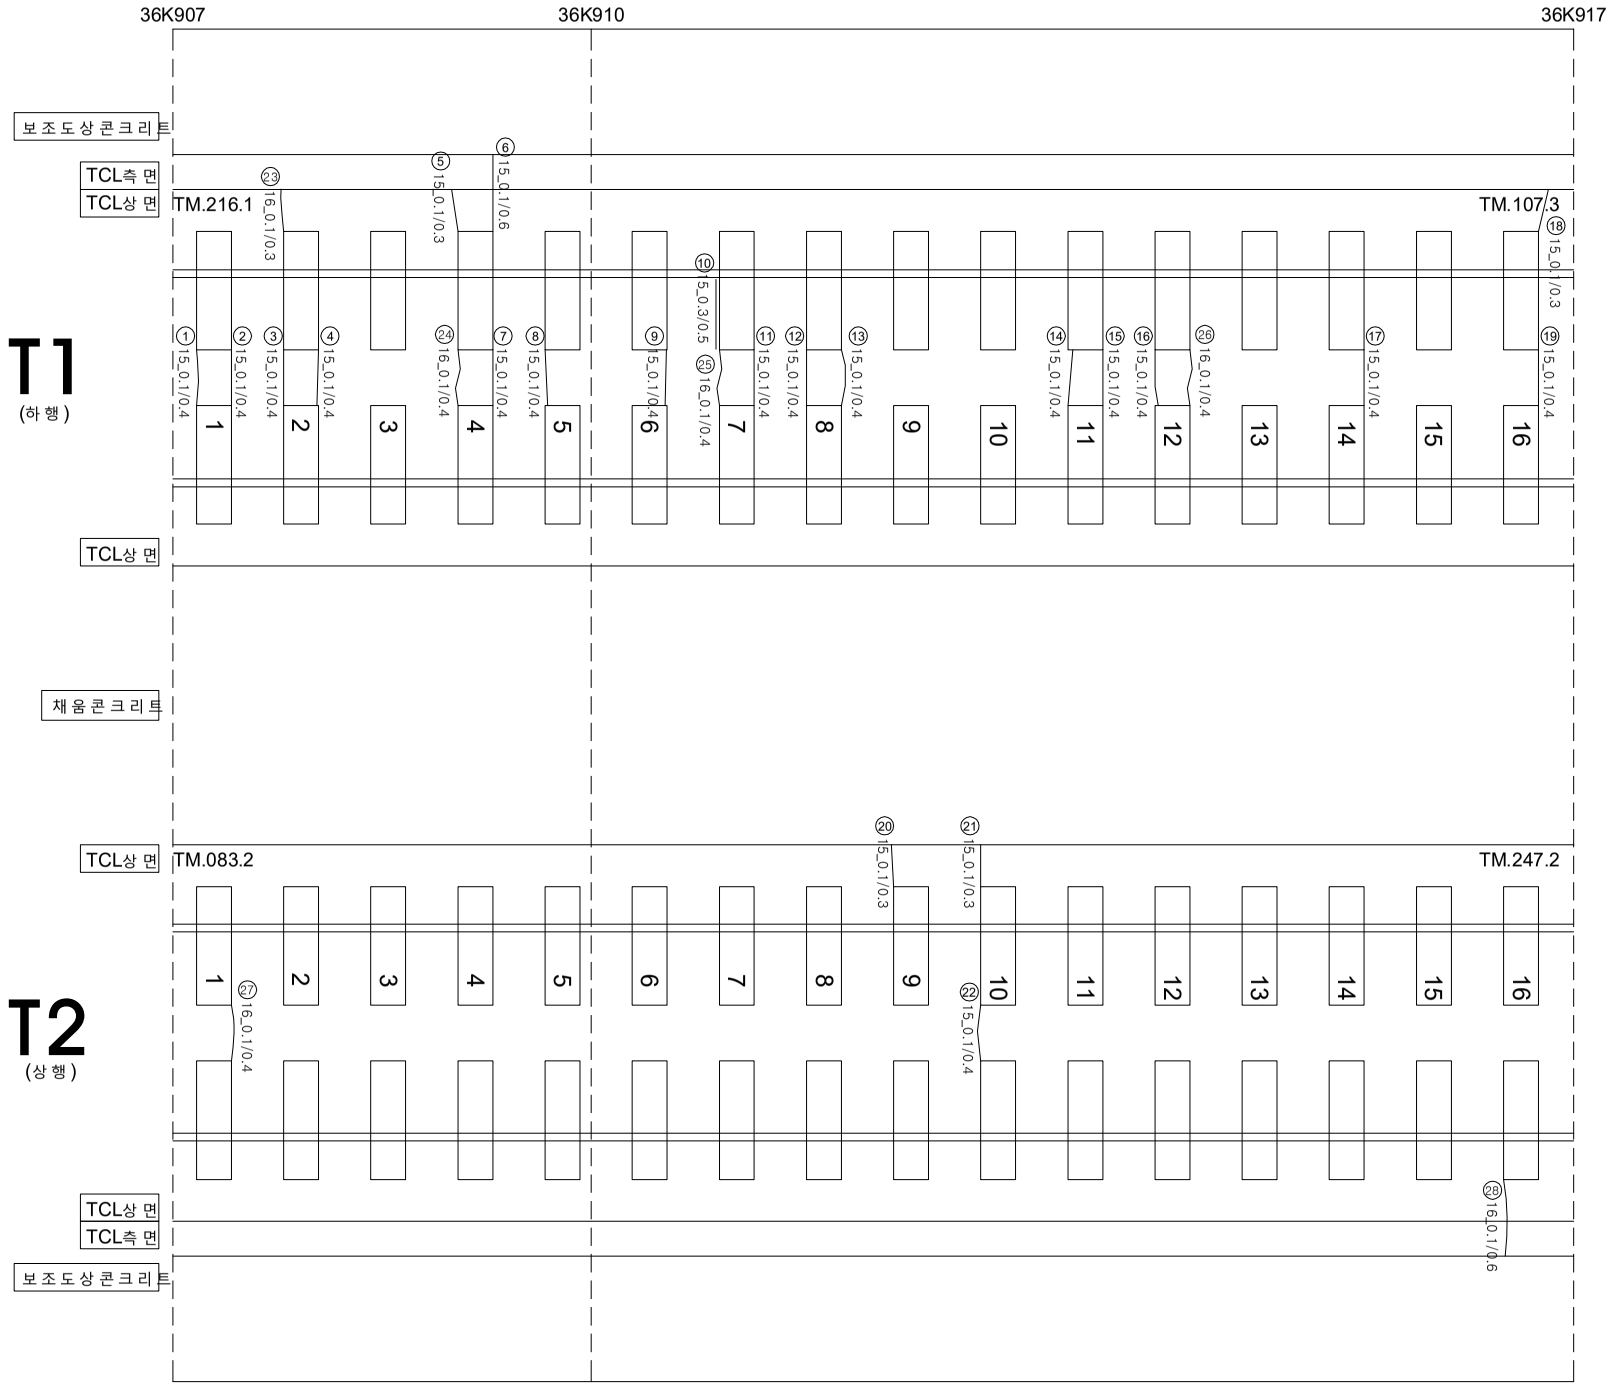
| 연번 | 손상 | 폭 | | 연장 | | 비고 | 연번 | 손상 | 폭 | | 연장 | | 비고 |
|---|---|---|---|---|---|---|---|---|---|---|---|---|---|
| 1 | 균열 | 0.1 | ㎜ | 0.4 | m | | 56 | | | | | | |
| 2 | 균열 | 0.1 | ㎜ | 0.4 | m | | 57 | | | | | | |
| 3 | 균열 | 0.1 | ㎜ | 0.4 | m | | 58 | | | | | | |
| 4 | 균열 | 0.1 | ㎜ | 0.4 | m | | 59 | | | | | | |
| 5 | 균열 | 0.1 | ㎜ | 0.3 | m | | 60 | | | | | | |
| 6 | 균열 | 0.1 | ㎜ | 0.6 | m | | 61 | | | | | | |
| 7 | 균열 | 0.1 | ㎜ | 0.4 | m | | 62 | | | | | | |
| 8 | 균열 | 0.1 | ㎜ | 0.4 | m | | 63 | | | | | | |
| 9 | 균열 | 0.1 | ㎜ | 0.4 | m | | 64 | | | | | | |
| 10 | 경계부균열 | 0.3 | ㎜ | 0.5 | m | | 65 | | | | | | |
| 11 | 균열 | 0.1 | ㎜ | 0.4 | m | | 66 | | | | | | |
| 12 | 균열 | 0.1 | ㎜ | 0.4 | m | | 67 | | | | | | |
| 13 | 균열 | 0.1 | ㎜ | 0.4 | m | | 68 | | | | | | |
| 14 | 균열 | 0.1 | ㎜ | 0.4 | m | | 69 | | | | | | |
| 15 | 균열 | 0.1 | ㎜ | 0.4 | m | | 70 | | | | | | |
| 16 | 균열 | 0.1 | ㎜ | 0.4 | m | | 71 | | | | | | |
| 17 | 균열 | 0.1 | ㎜ | 0.4 | m | | 72 | | | | | | |
| 18 | 균열 | 0.1 | ㎜ | 0.3 | m | | 73 | | | | | | |
| 19 | 균열 | 0.1 | ㎜ | 0.4 | m | | 74 | | | | | | |
| 20 | 균열 | 0.1 | ㎜ | 0.3 | m | | 75 | | | | | | |
| 21 | 균열 | 0.1 | ㎜ | 0.3 | m | | 76 | | | | | | |
| 22 | 균열 | 0.1 | ㎜ | 0.4 | m | | 77 | | | | | | |
| 23 | 균열 | 0.1 | ㎜ | 0.3 | m | | 78 | | | | | | |
| 24 | 균열 | 0.1 | ㎜ | 0.4 | m | | 79 | | | | | | |
| 25 | 균열 | 0.1 | ㎜ | 0.4 | m | | 80 | | | | | | |
| 26 | 균열 | 0.1 | ㎜ | 0.4 | m | | 81 | | | | | | |
| 27 | 균열 | 0.1 | ㎜ | 0.4 | m | | 82 | | | | | | |
| 28 | 균열 | 0.1 | ㎜ | 0.6 | m | | 83 | | | | | | |
