| 외관조사망도 번호 |
|---|
| U8_원동터널_12(37K002~37K012) |

# 호남고속선 원동터널_12(37.002~37.012km, S12)

| 시행사 | 용역명 | 용역사 | 과업참여자 | | 균열 | | | | |
|---|---|---|---|---|---|---|---|---|---|
| 한국철도공사 KOREA RAILROAD | 2017년도 호남고속선 오송-광주송정간 콘크리트궤도 점검용역 | (주)한국구조물안전연구원<br>(주)한국국토안전연구원<br>(재)한국건설품질연구원 | 이 복 영 | 라 윤 강<br>김 경 기<br>윤 석 기 | | 0.2/2.0 (0.3㎜이하 : 흑색)<br>0.4/2.0 (0.3㎜초과 0.5㎜이하 : 청색)<br>0.6/2.0 (0.5㎜초과 1.0㎜미만 : 적색)<br>1.0/2.0 (1.0㎜이상 : 분홍색) | 침목도상분리<br>망상<br>박리,박락,파손<br>백태 | 재료분리<br>철근노출<br>누수,습윤부<br>시공이음분리,층분리 | |

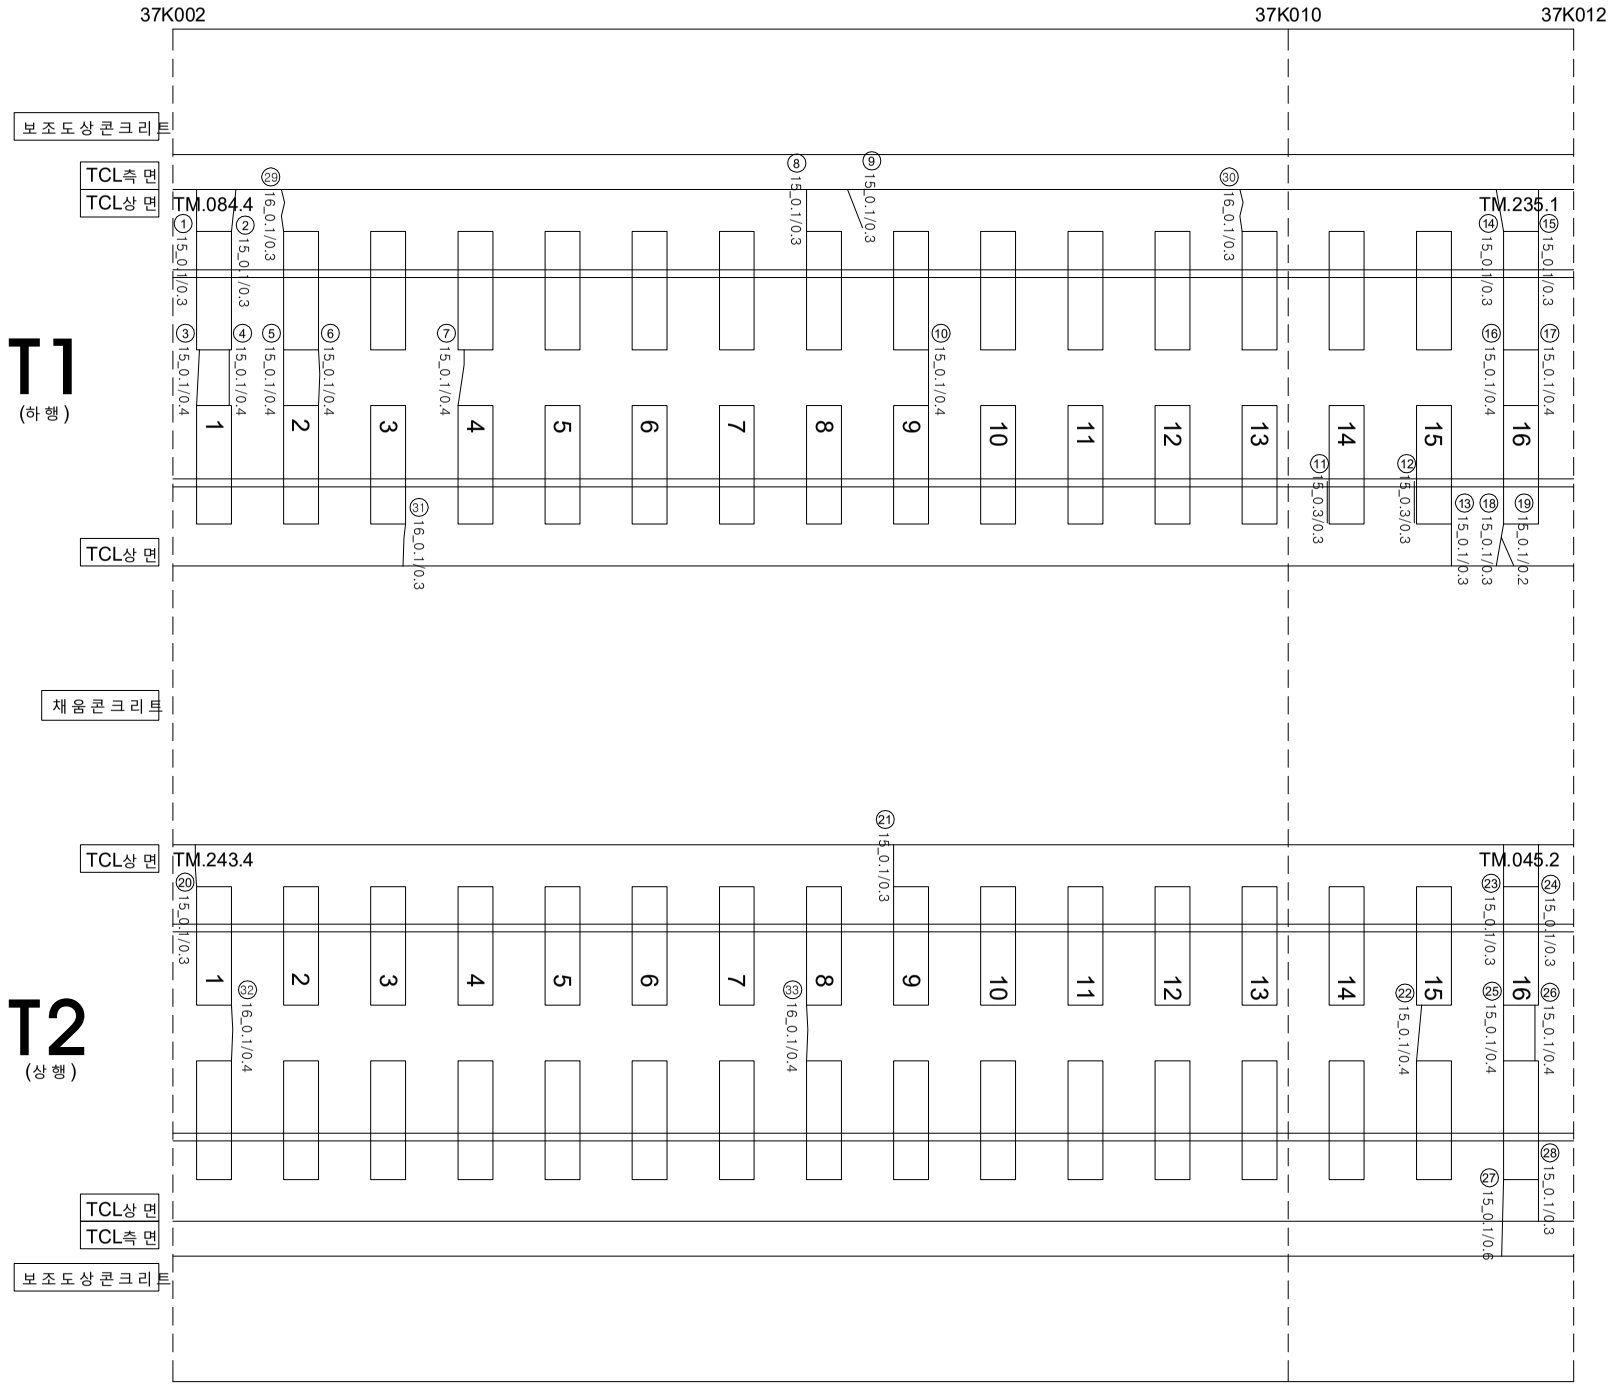
| 연번 | 손상 | 폭 | | 연장 | | 비고 | 연번 | 손상 | 폭 | | 연장 | | 비고 |
|---|---|---|---|---|---|---|---|---|---|---|---|---|---|
| 1 | 균열 | 0.1 | ㎜ | 0.3 | m | | 56 | | | | | | |
| 11 | 경계부균열 | 0.3 | ㎜ | 0.3 | m | | 66 | | | | | | |
| 12 | 경계부균열 | 0.3 | ㎜ | 0.3 | m | | 67 | | | | | | |
| 27 | 균열 | 0.1 | ㎜ | 0.6 | m | | 82 | | | | | | |
